## Grande Anse

Aide à la planification suite à l'ouragan Matthew  
 Evaluation de l'état des bâtiments

# Anse d'Hainault

4ème Mandou Ouest - au 11 octobre 2016

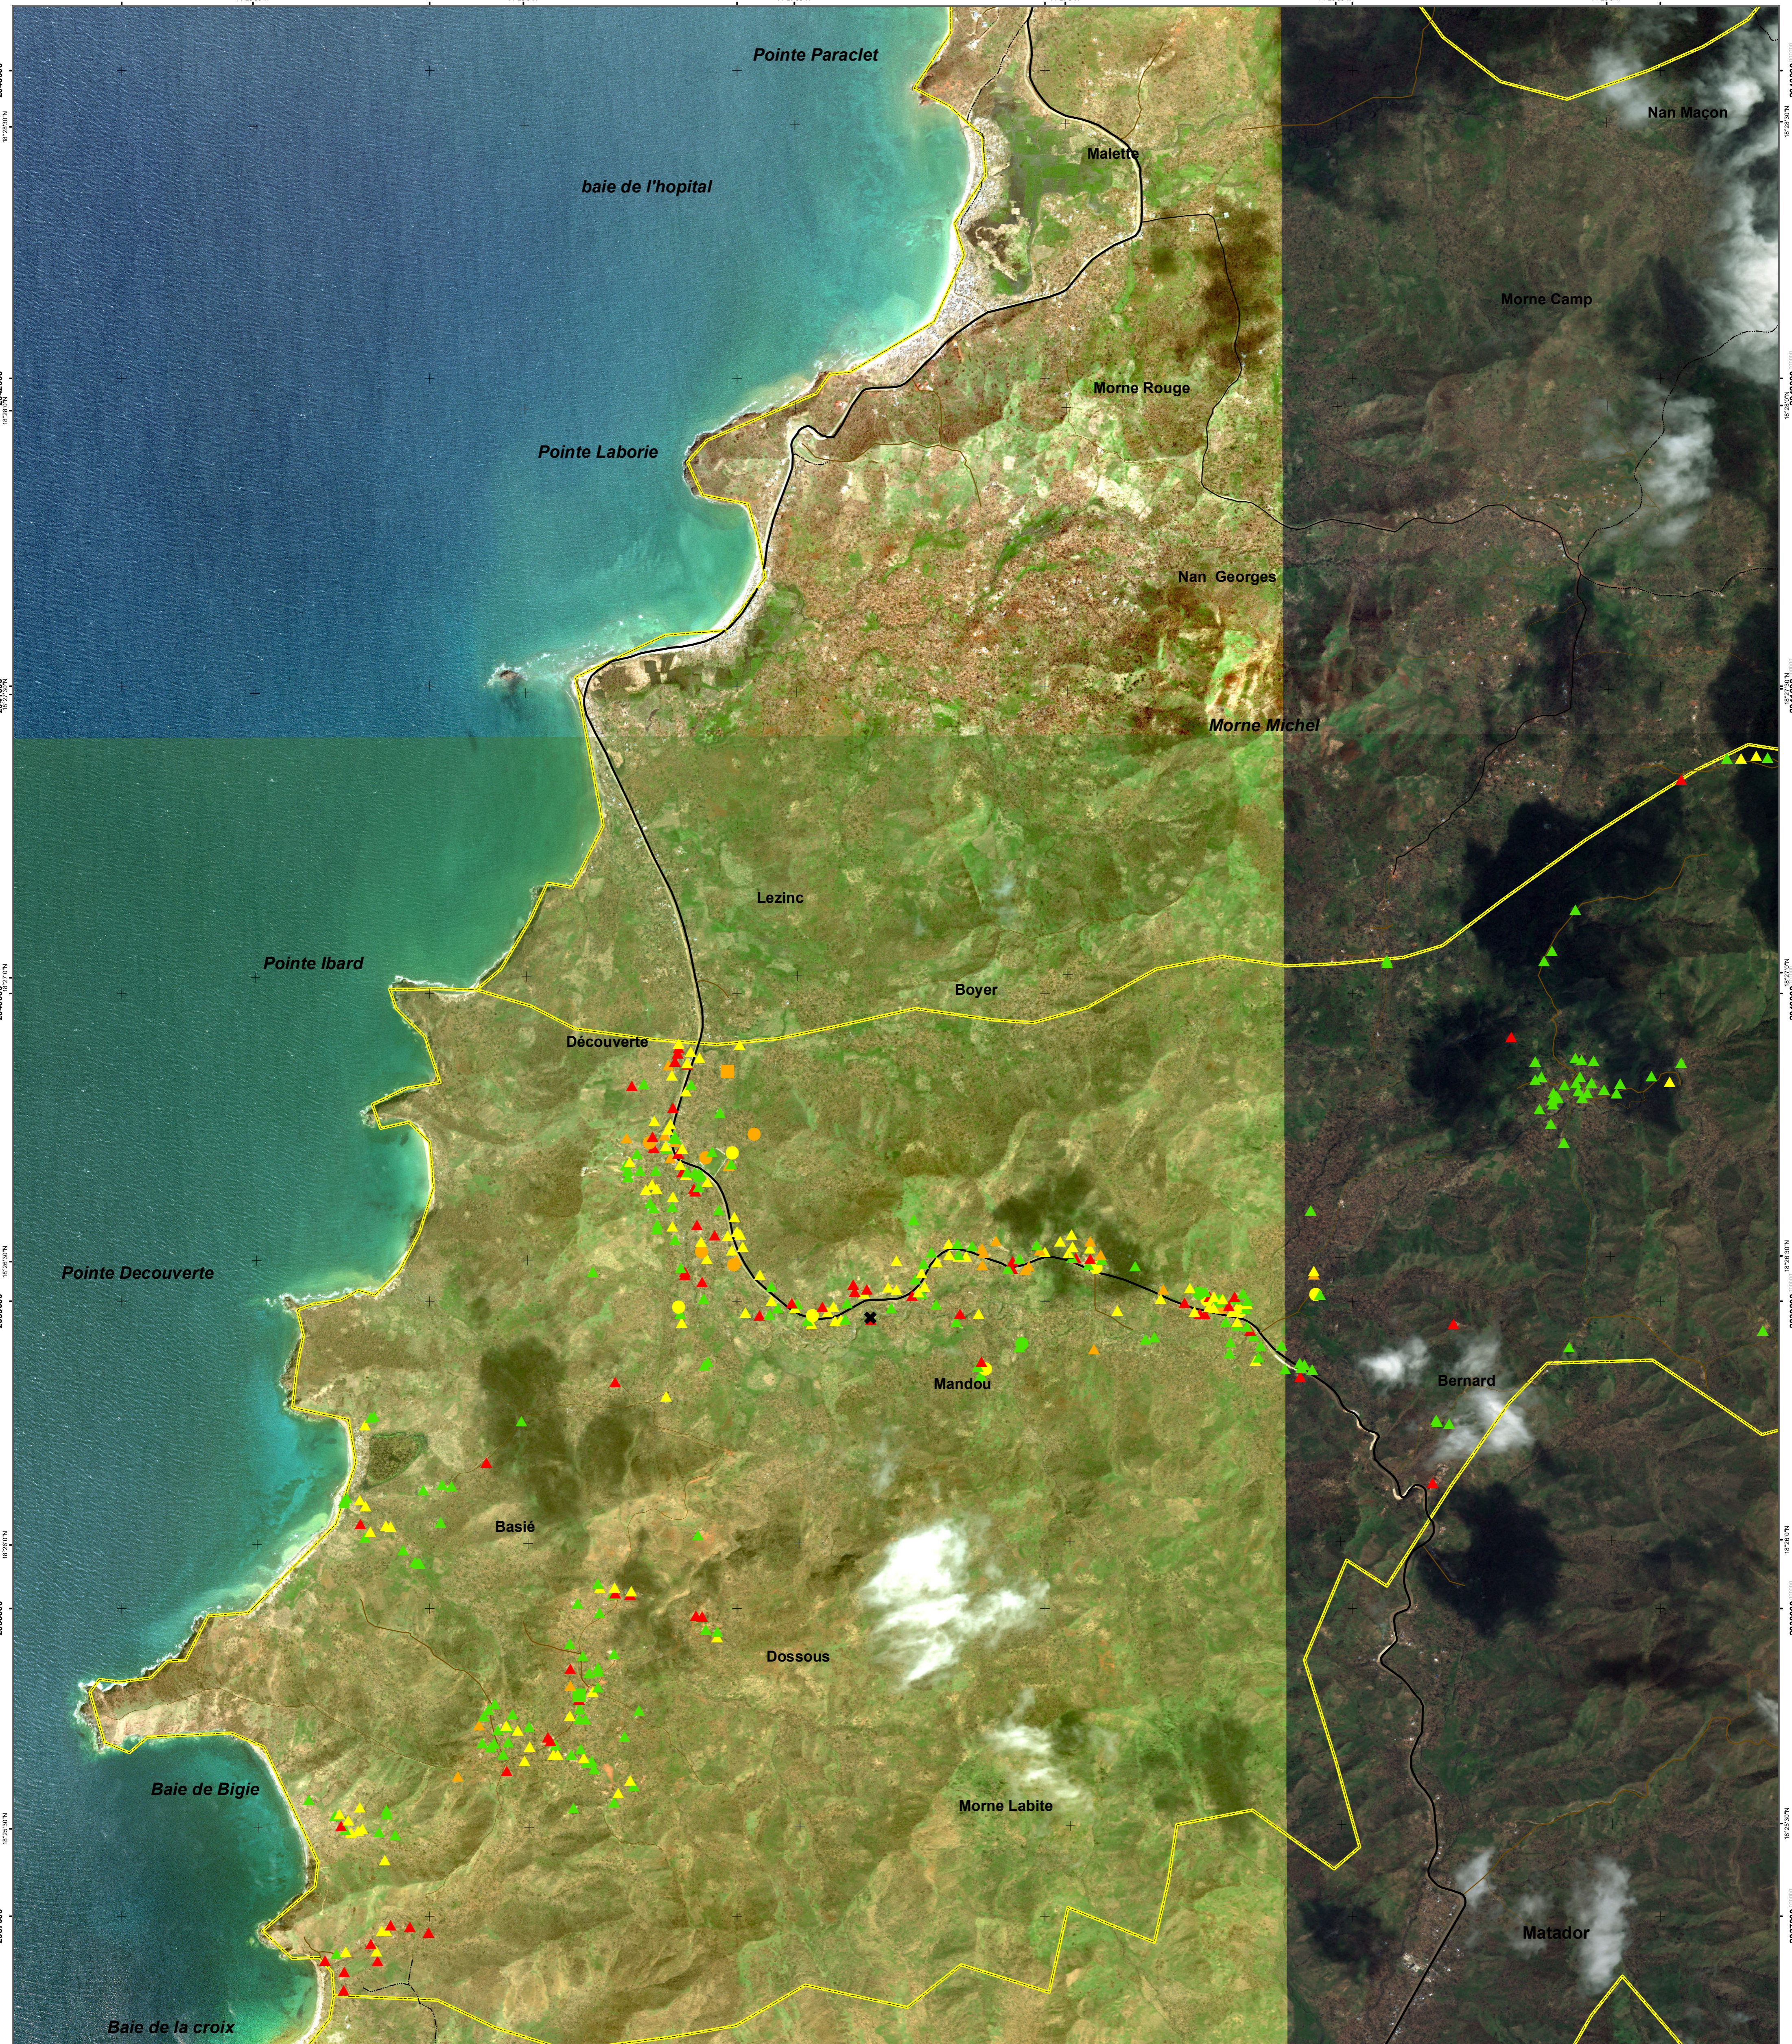
Structures	Nombre	Dommages évalués					Bâtiments endommagés	
		Non-visible	Mineurs	Importants	Critiques	Non-évaluable	Nombre	Pourcentage
Légères	382	▲ 187	▲ 108	▲ 23	▲ 64	195	51,0%	
Moyennes	16	● 3	● 8	● 5	● 13	13	81,3%	
Résistantes	2	■ 1	■ 1	■ 1	■ 1	1	50,0%	
Non déterminé	1					1		
<b>Total</b>	<b>401</b>	<b>191</b>	<b>116</b>	<b>29</b>	<b>64</b>	<b>209</b>	<b>52,3%</b>
