Aide à la planification suite à l'ouragan Matthew  
Evaluation de l'état des bâtiments

Tiburon

3ème Loby Est - au 10 & 11 octobre 2016

Haiti Shelter and  
NFI Working Group  
Coordinating Humanitarian Shelter

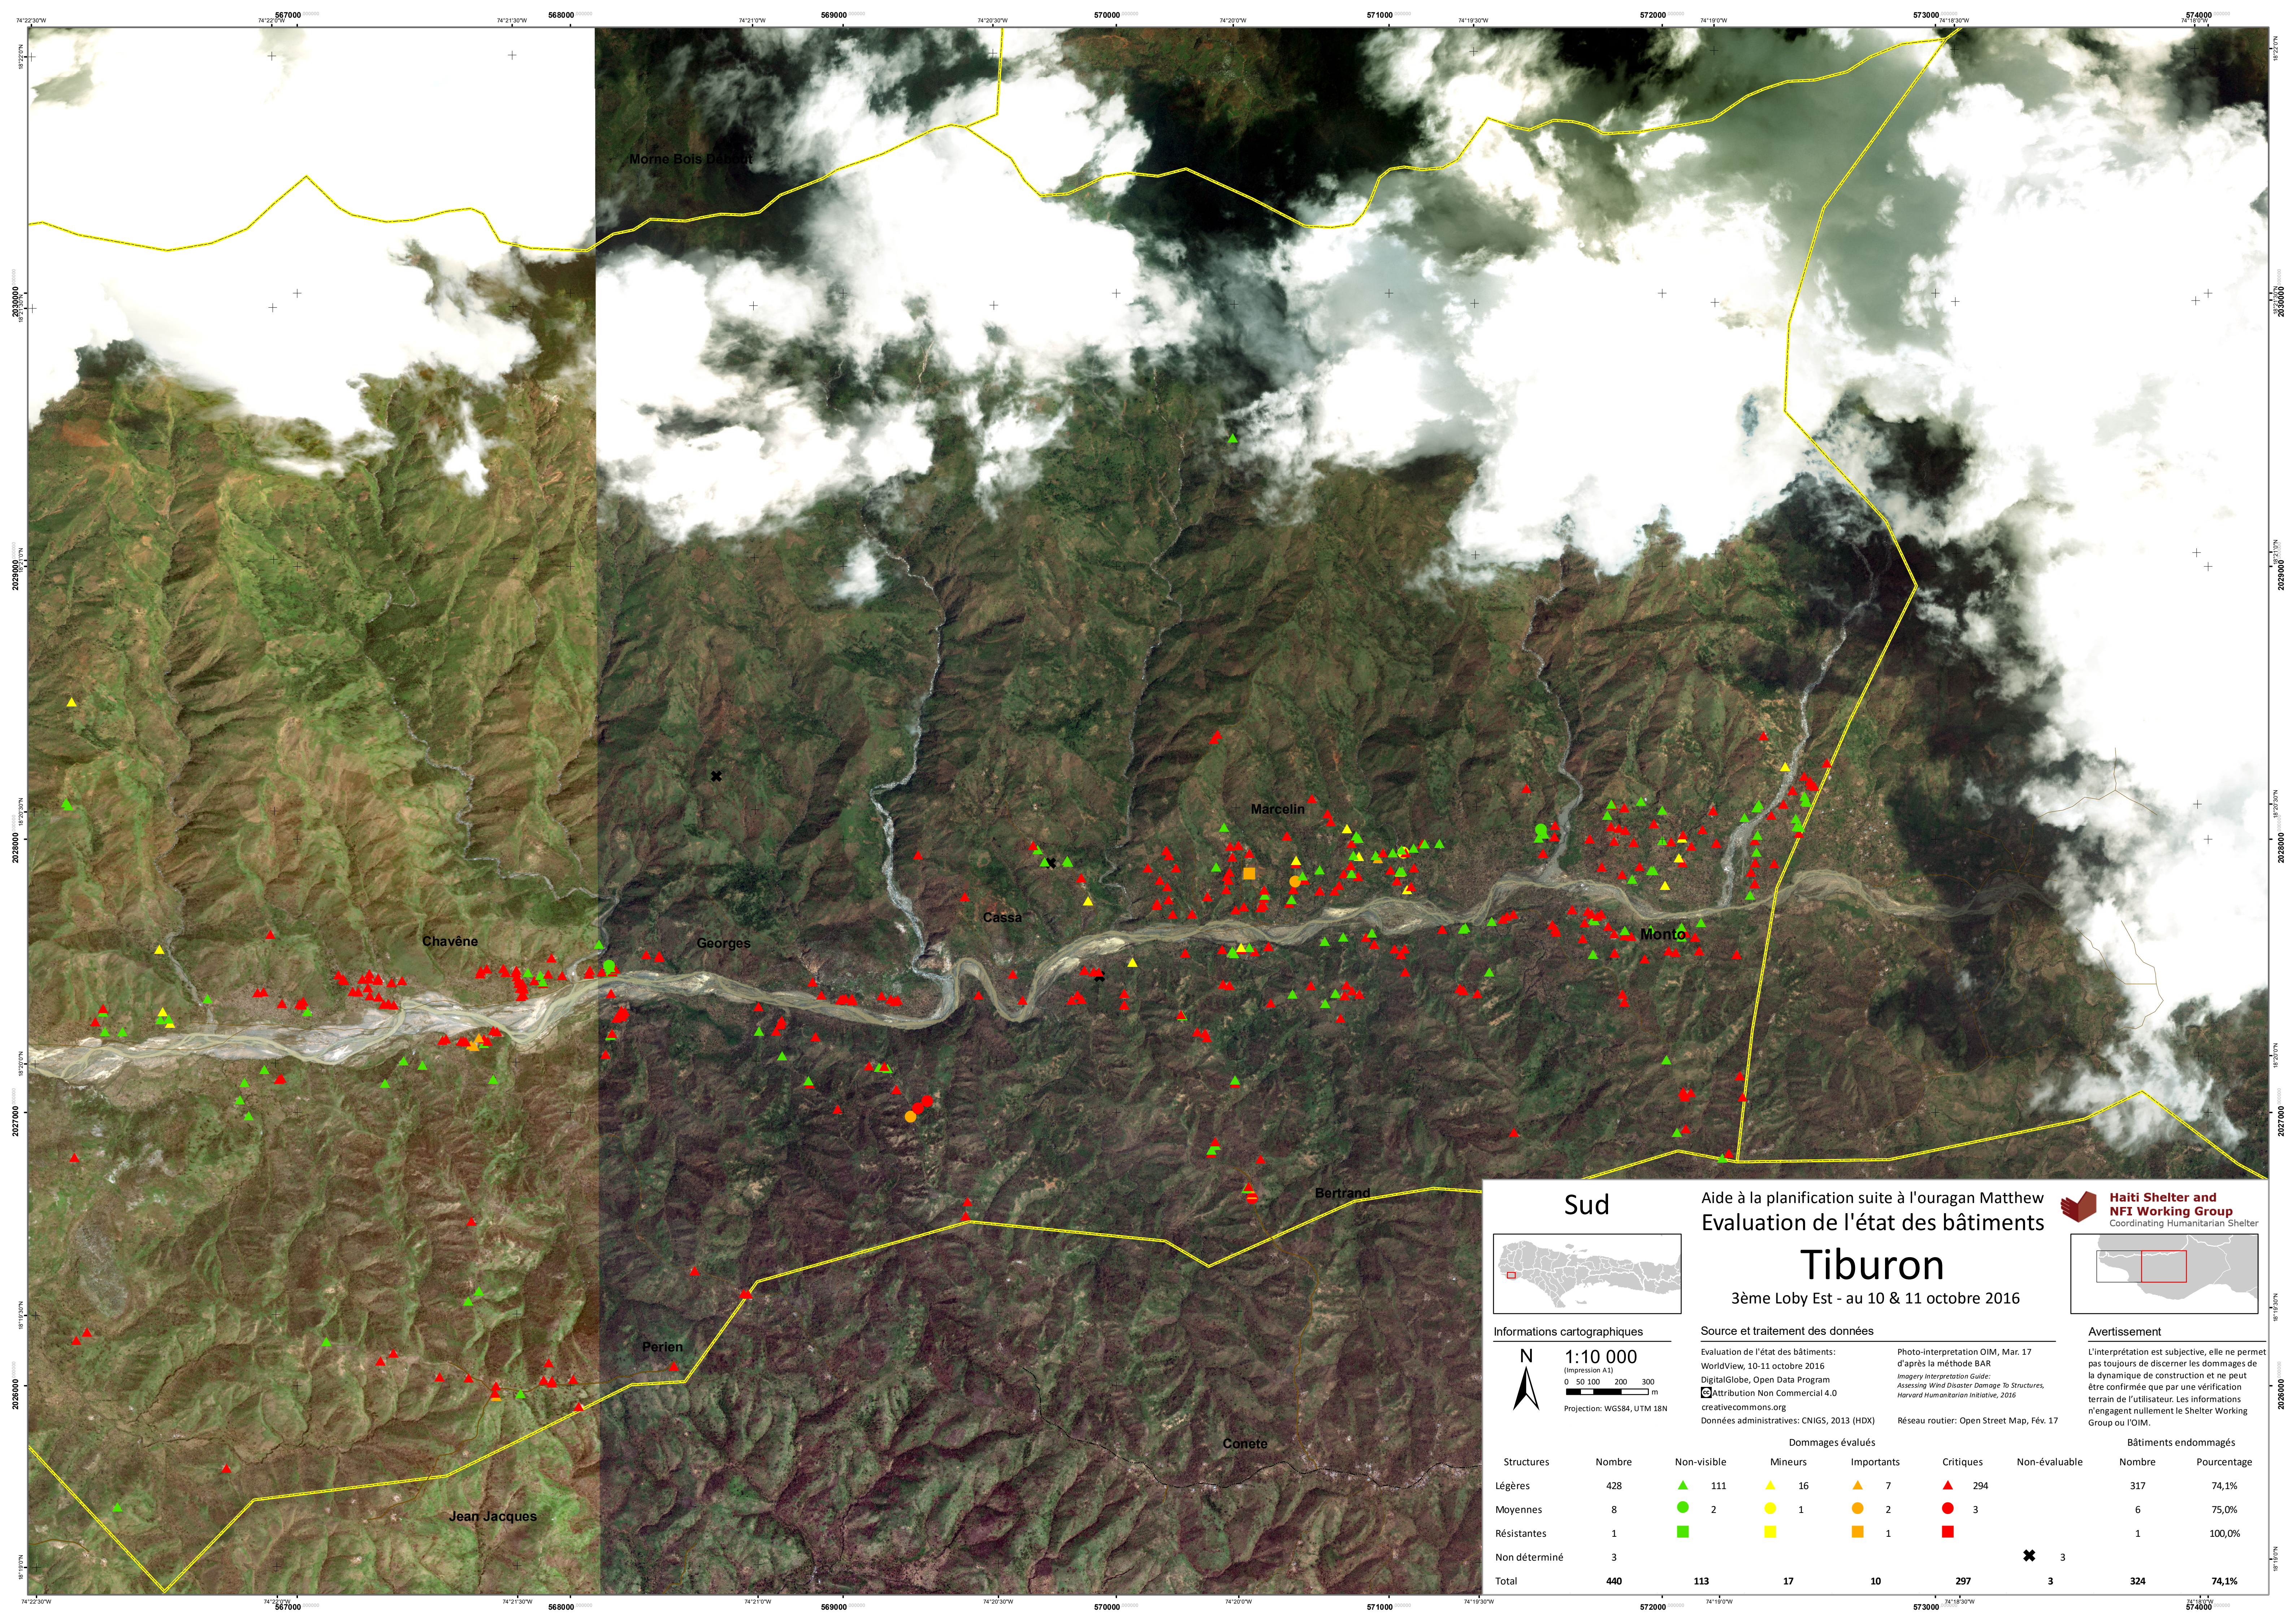
| | | Dommages évalués | | | | | | Bâtiments endommagés | |
| Structures | Nombre | Non-visible | Mineurs | Importants | Critiques | Non-évaluable | | Nombre | Pourcentage |
| Légères | 428 | ▲ 111 | ▲ 16 | ▲ 7 | ▲ 294 | | | 317 | 74,1% |
| Moyennes | 8 | ● 2 | ● 1 | ● 2 | ● 3 | | | 6 | 75,0% |
| Résistantes | 1 | ■ | ■ | ■ 1 | ■ | | | 1 | 100,0% |
| Non déterminé | 3 | | | | | ✕ 3 | | | |
| Total | 440 | 113 | 17 | 10 | 297 | 3 | | 324 | 74,1% |
