# VENEZUELA

CLÚSTER DE ALOJAMIENTO, ENERGÍA Y ENSERES

## Reporte de misión

ESTADO SUCRE 2021

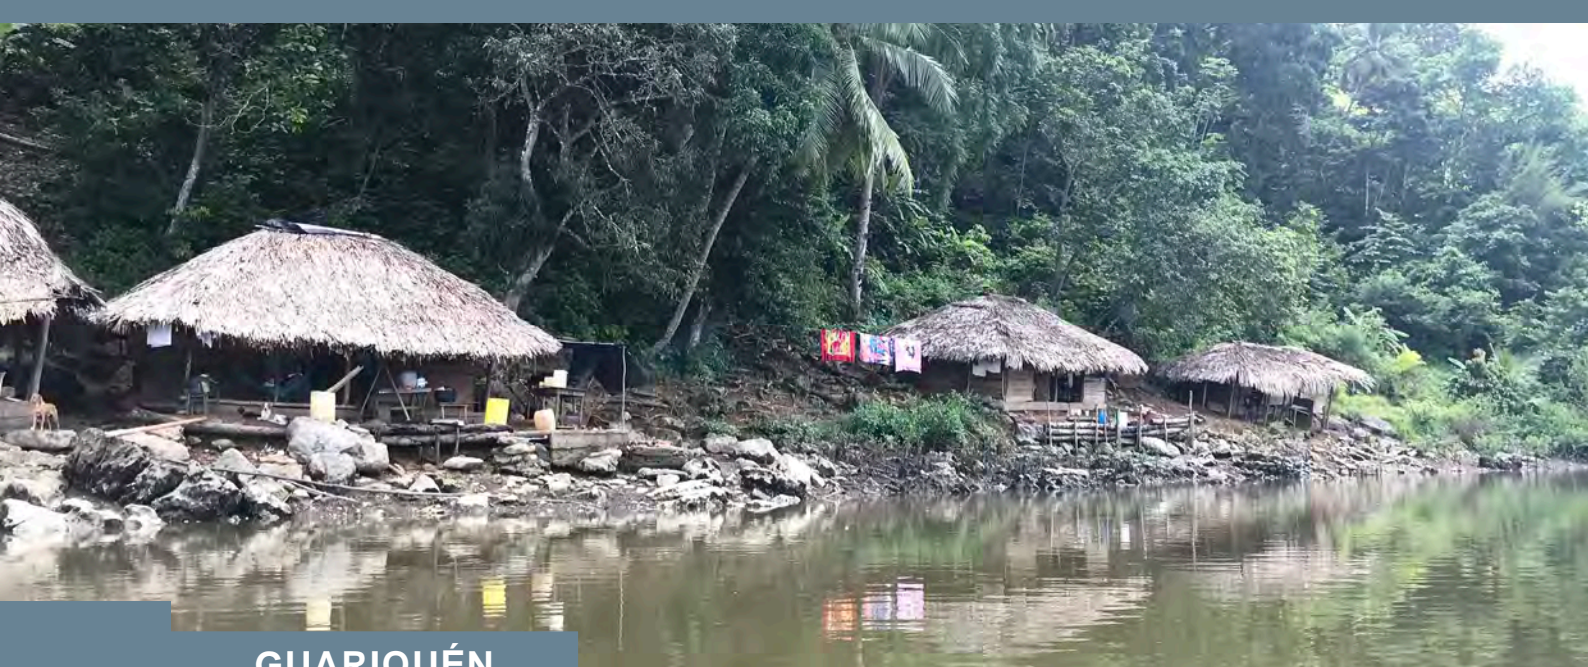
### Punto comunitario de suministro de agua

<b>Población por beneficiar</b>	Toda la comunidad	
<b>Observaciones</b>	La tubería posee fugas, conexiones inadecuadas susceptibles a alteraciones producidas por el medio (inundaciones, derrumbes, escombros, entre otros).	
<b>Recomendaciones</b>	Se recomienda tomar en cuenta las normas esfera para garantizar el cumplimiento de estándares mínimos para el abastecimiento de agua. Se recomienda considerar la normativa de sistemas de abastecimientos de agua rurales vigente en Venezuela.

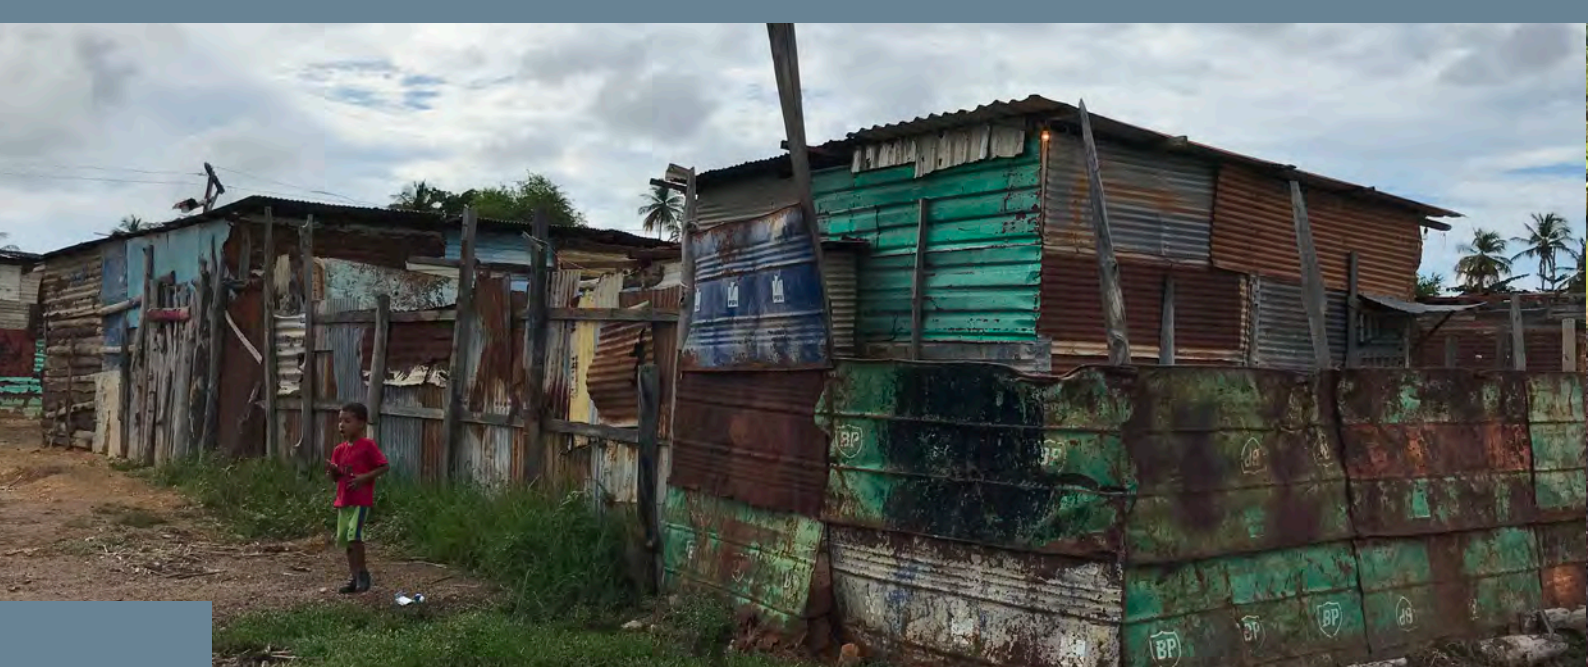
## Mejoramiento Urbano – acondicionamiento de tramos de las aceras

<b>Población por beneficiar</b>	Toda la comunidad.	
<b>Observaciones</b>	Existe capacidad local (mano de obra) para la construcción y rehabilitación de los tramos de acera peatonal.	
<b>Recomendaciones</b>	Instalación de lámparas solares en el trayecto de los tramos de las aceras. Incluir a la comunidad en la planificación y proyección de la intervención, tomando en cuenta las capacidades existentes.

<b>Proyecto</b>	Mejoramiento urbano: acondicionamiento/ rehabilitación de cinco tramos en aceras peatonales y construcción de nuevos tramos	
<b>Lugar</b>	Guariquén	
<b>Tipo de Intervención</b>	Alojamiento Enseres y Energía.	
<b>Fecha de visita</b>	1 septiembre 2021	
<b>Antecedentes</b>	La estructura actual presenta daños significativos en cinco tramos en su recorrido. Los pasos accidentados son un riesgo para la población especialmente niños/as, mujeres y adultos mayores por los tramos destruidos y la falta de iluminación que han ocasionado accidentes.	
<b>Necesidades</b>	Rehabilitación de los tramos de las aceras tomando en consideración criterios de accesibilidad para personas con discapacidad. Postes solares para generar iluminación adecuada y suficiente. Construcción de nuevo tramo de aceras de aproximadamente 1.00 km de longitud tomando en consideración criterios de accesibilidad para personas con discapacidad.

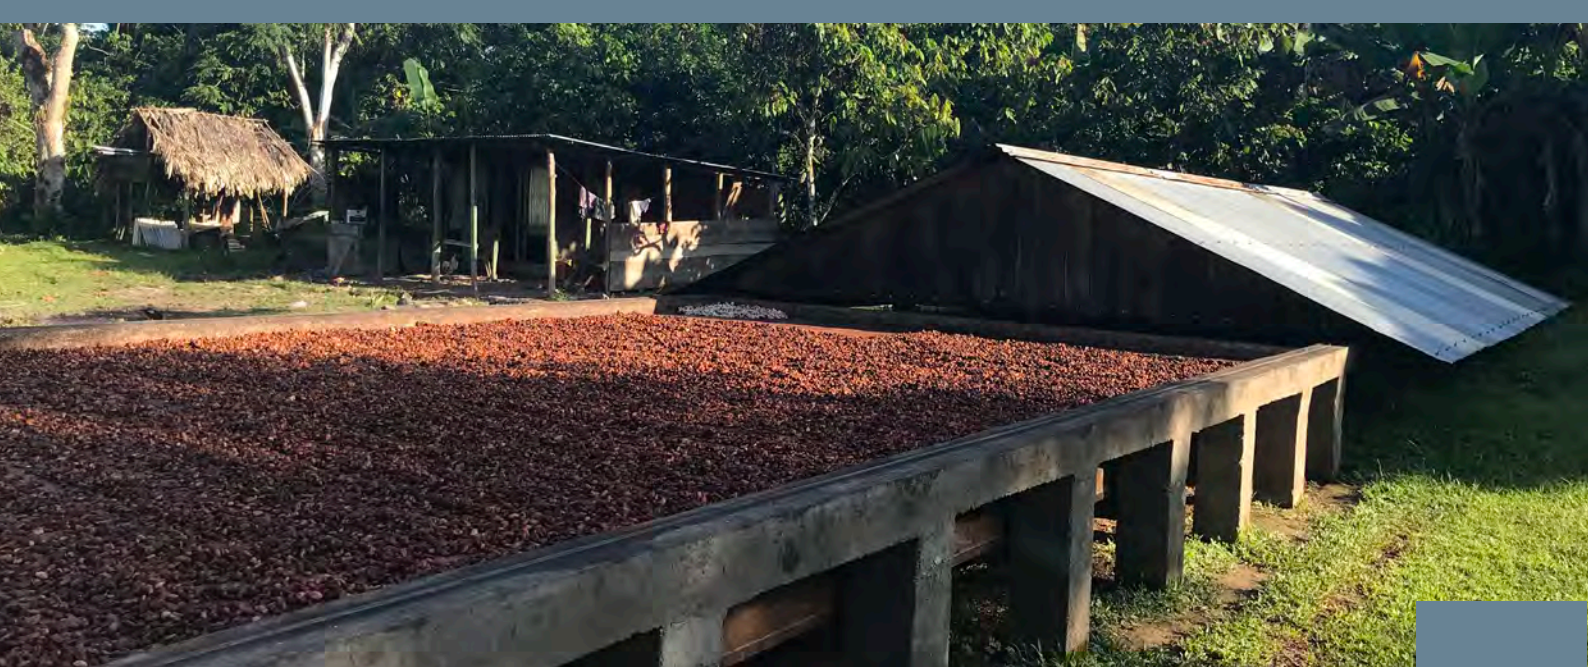
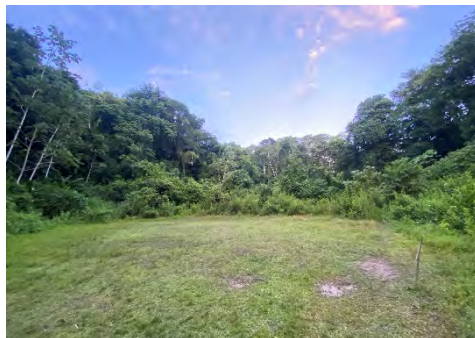
## Adecuación de espacio comunitario/espacio deportivo

<b>Lugar</b>	Guariquén	
<b>Coordenadas</b>	(10.2558389 N) (-62.9493361 W)	
<b>Tipo de Intervención</b>	Alojamiento Enseres y Energía.	
<b>Fecha de visita</b>	1 septiembre 2021	
<b>Antecedentes</b>	Único espacio deportivo de la zona donde se practica el béisbol principalmente.	
<b>Necesidades</b>	Adecuación del espacio comunitario y deportivo para la comunidad, garantizando accesibilidad y seguridad para personas con discapacidad y NNA. Iluminación adecuada y suficiente en el trayecto y en el espacio comunitario/deportivo. Implementos y equipo que permita realizar actividades deportivas.	
<b>Población por beneficiar</b>	Toda la comunidad.	
<b>Costo estimado</b>	Por estimar	
<b>Observaciones</b>	El trayecto actual al espacio comunitario/deportivo no garantiza estándares mínimos de accesibilidad. El espacio comunitario/deportivo es un área despejada (un claro geográfico) dentro de una zona arbolada con diversa vegetación. No está adecuado para realizar actividades deportivas de manera segura.

<b>Recomendaciones</b>	Dotar de insumos a la comunidad para que realicen actividades de desmalezamiento con frecuencia adecuada. Dotar de material y equipo deportivo (incluyendo uniformes) para realizar actividades deportivas de manera segura. Instalar postes o reflectores que utilicen energía solar para actividades nocturnas. Promover actividades que reduzcan el riesgo de aparición de la mariposa Hylesia metabus (palometa peluda).

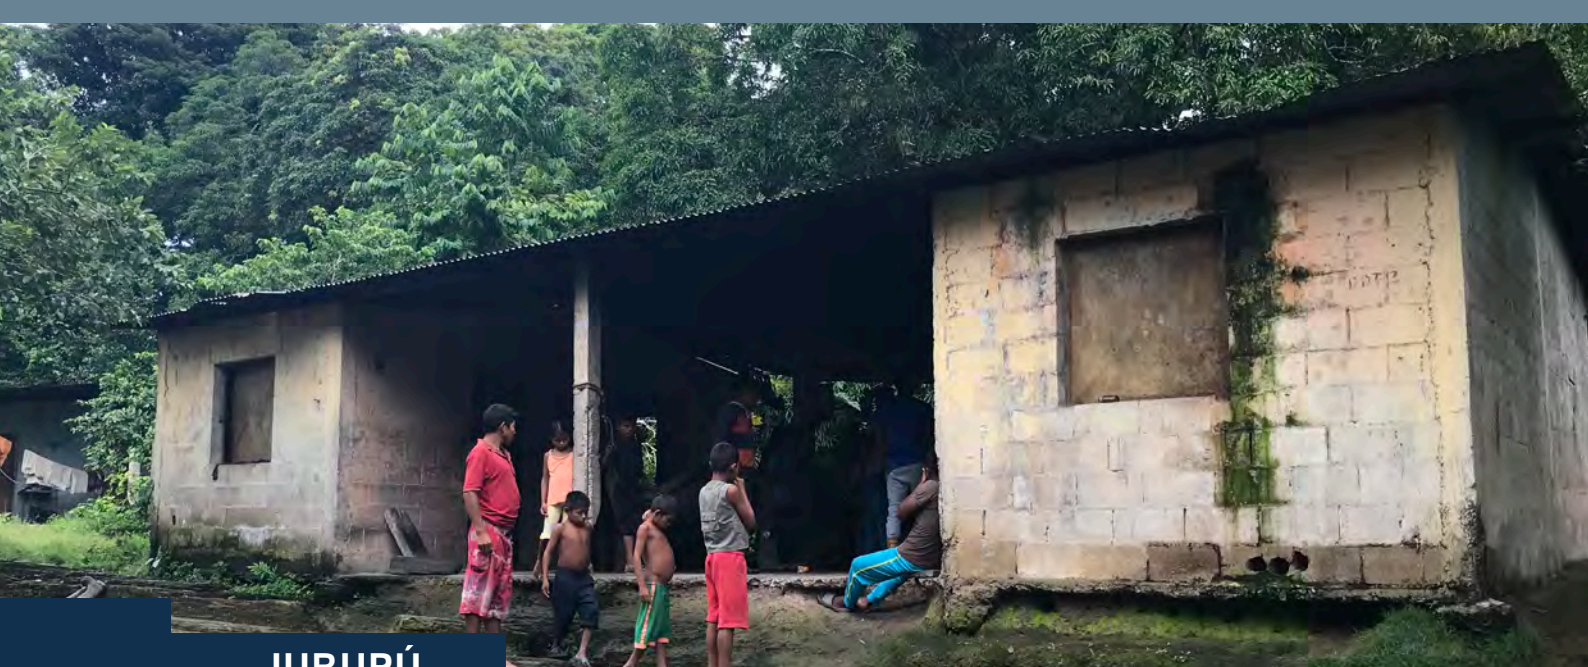
### Rehabilitación de tanque de agua para abastecimiento a la comunidad

<b>Proyecto</b>	Rehabilitación del tanque de agua para abastecimiento a la comunidad	
<b>Lugar</b>	Jurupú	
<b>Coordenadas</b>	(10.18247 N) (-62.958474 W)	
<b>Tipo de Intervención</b>	ASH	
<b>Fecha de visita</b>	2 de septiembre 2021	
<b>Antecedentes</b>	El acceso al agua es través de un sistema de abastecimiento rural que cuenta con un tanque de agua de concreto armado que funciona por gravedad ubicado a 2,5km. El tanque de agua se alimenta de un dique-toma ubicado aguas arriba, este dique surte agua a las comunidades de Jurupú, Guanoco y Los Barrancos.	
<b>Necesidades</b>	Rehabilitación y limpieza del tanque de agua. Rehabilitación de tubería averiada o tramos afectados por escapes.	
<b>Población por beneficiar</b>	Toda la comunidad.	
<b>Observaciones</b>	La tubería matriz que surte de agua a la comunidad (tubería galvanizada con conexiones de campana) presenta fugas en su recorrido. La comunidad consume agua sin tratar.

<b>Recomendaciones</b>	Dotación de insumos para el deshierbe del área y mantenimiento de la zona. Iluminación con paneles solares para actividades nocturnas.

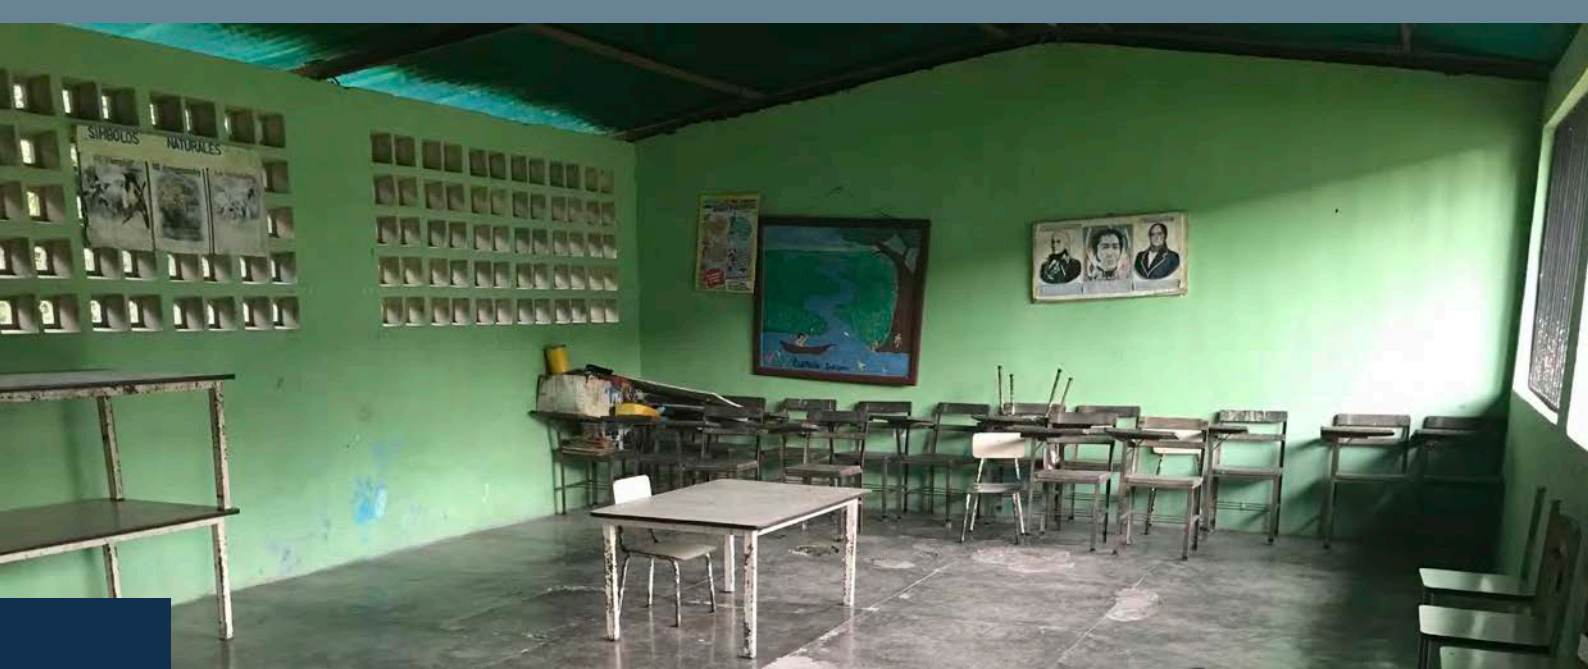
### Rehabilitación de la escuela y dotación de mobiliario

<b>Proyecto</b>	Rehabilitación de la escuela de los barrancos y dotación de enseres	
<b>Lugar</b>	Jurupú	
<b>Coordenadas</b>	(10.1114 N) (-62.5711 W)	
<b>Tipo de Intervención</b>	Alojamiento Enseres y Energía.	
<b>Fecha de visita</b>	2 de septiembre 2021	
<b>Antecedentes</b>	Actualmente hay 35 niños escolarizados. Esta es la única institución educativa en la comunidad de Jurupú.	
<b>Necesidades</b>	Las condiciones de infraestructura se encuentran deterioradas. No cuentan con servicio eléctrico. El mobiliario se encuentra deteriorado y no es suficiente para las necesidades de la institución.	
<b>Población por beneficiar</b>	Toda la comunidad	
<b>Observaciones</b>	Las dimensiones de la escuela son de 42x7 h= 2.50	
<b>Recomendaciones</b>	Dotación de insumos: - Libros - Computadoras (3 que no funcionan) - Papelería e impresora - Mobiliario

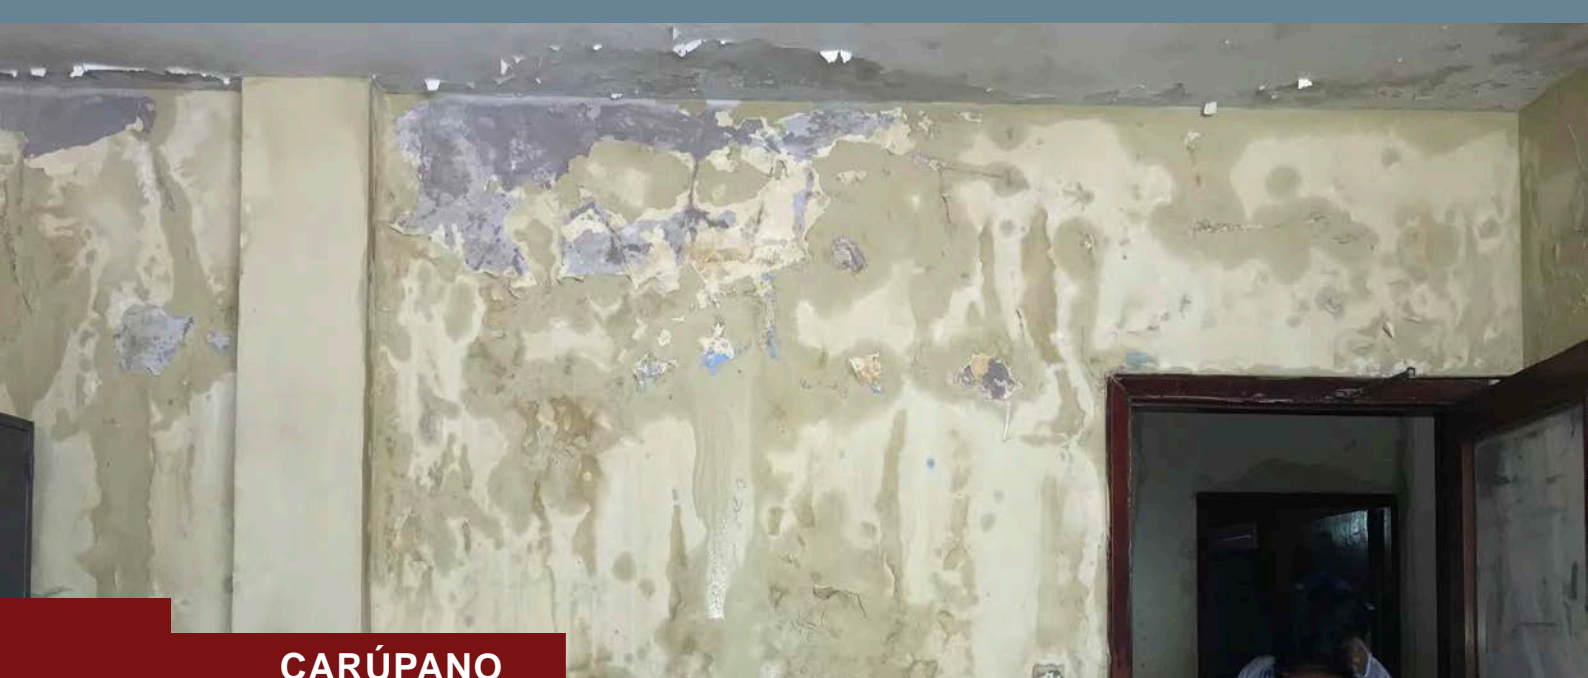
### Impermeabilización de la sede de Salud Ambiental

<b>Proyecto</b>	Impermeabilización de la sede de Salud Ambiental	
<b>Lugar</b>	Carúpano	
<b>Coordenadas</b>	10.63990572225619 N -63.25359367962627 W	
<b>Tipo de Intervención</b>	Alojamiento, energía y Enseres	
<b>Fecha de visita</b>	2 de septiembre de 2021	
<b>Antecedentes</b>	Edificio que data de los años 50 donde funciona la sede de Salud Ambiental.	
<b>Necesidades</b>	Inspección de evaluación de daños en fachada, planta baja y techos del edificio para rehabilitación. Rehabilitación y recuperación de elementos estructurales y no estructurales afectadas por la filtración de agua.	
<b>Población por beneficiar</b>	Equipo de trabajo de la sede de Salud Ambiental así como visitantes	
<b>Tiempo estimado de ejecución</b>	1 mes	
<b>Observaciones</b>	<p>Daños/filtraciones internas en techo y paredes que afectan el funcionamiento de las actividades cotidianas en el centro. Oficinas no aptas para trabajo, no cumplen con criterios de habitabilidad. Existe un levantamiento e informe técnico propio de la institución sobre los daños.</p>

<b>Recomendaciones</b>	Impermeabilización general del techo, con remoción de manto asfáltico existente. Mantener las pendientes adecuadas (al menos 2%) durante el proceso de impermeabilización.
