## **INFORME SOBRE SITUACIÓN DE LOS VESTUARIOS DEL DESTACAMENTO DE TRÁFICO DE ZAMORA Y PLANA MAYOR DEL SUBSECTOR.-**

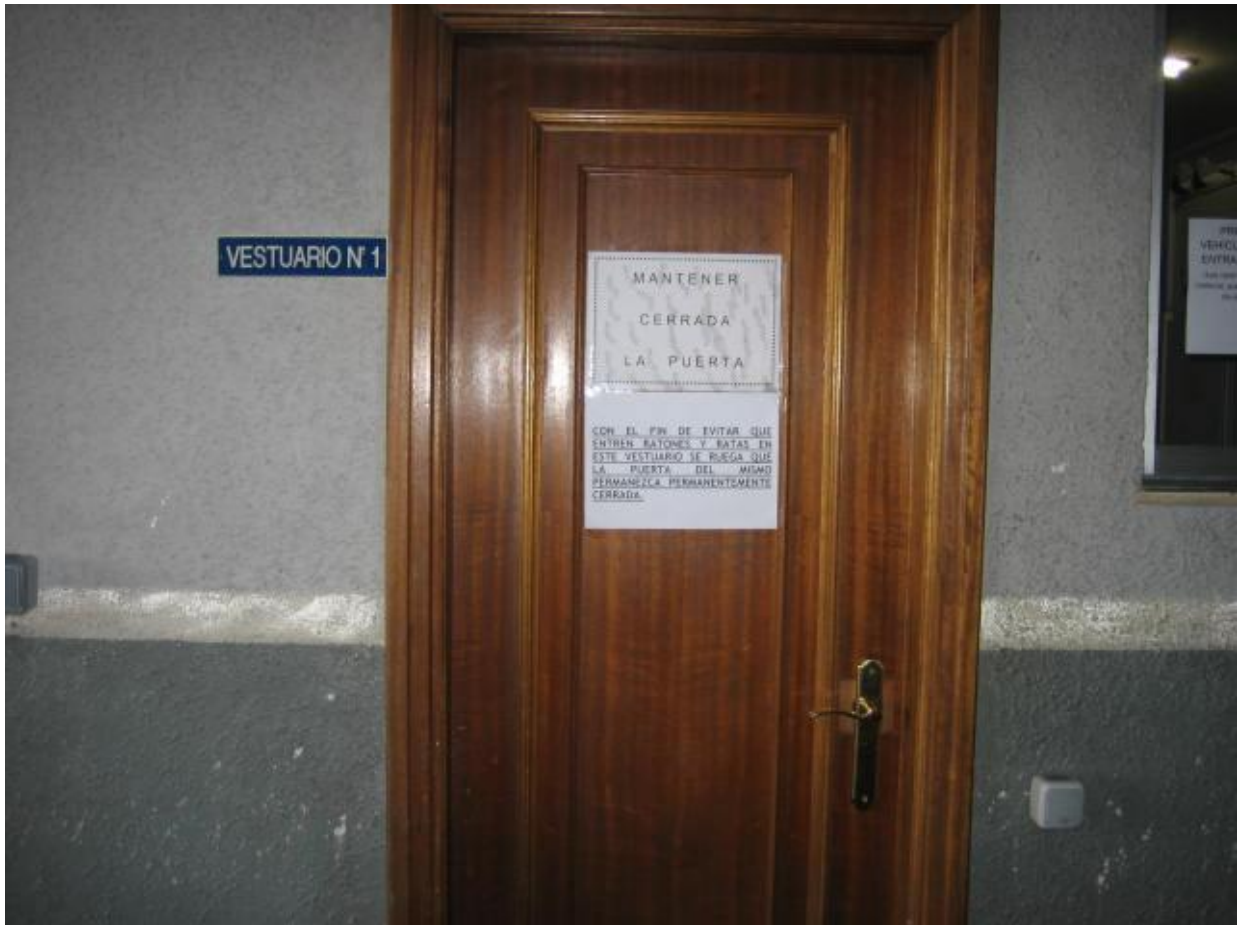
Es curiosa la inscripción en la puerta de entrada “ MANTENER CERRADA LA PUERTA” y debajo de esta tenemos “*con el fin de evitar que entren ratones y ratas en este vestuario se ruega que la puerta del mismo se encuentre permanentemente cerrada*”.- FOTO 1º.-

FOTO 1º PUERTA DE ACCESO A VESTUARIO N°1

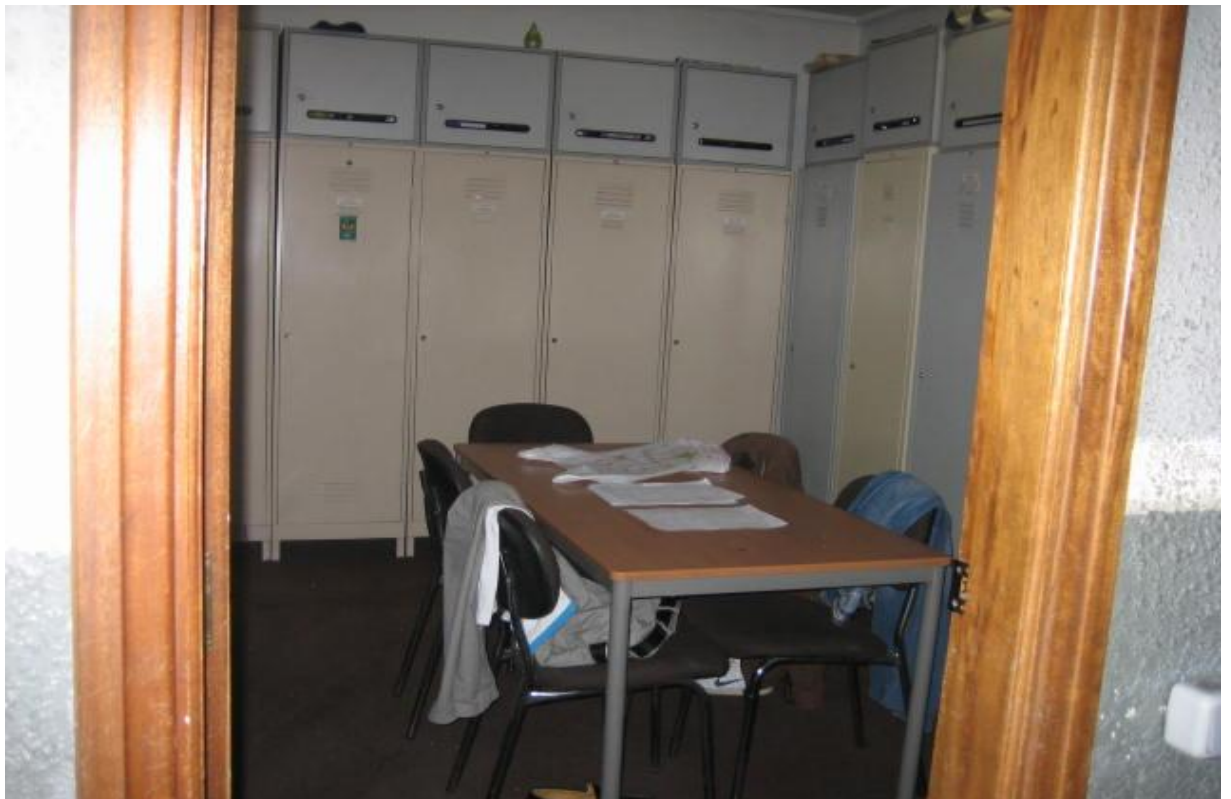
Este podríamos decir que es el mejor situado, puesto que está muy próximo a la entrada del garaje, con lo cual la ventilación del mismo es mejor, la suciedad y olor que produce la combustión de los vehículos se nota menos, en el se cambian 16 personas, y en su interior unos 15 metros cuadrados, se encuentran 17 taquillas, una de ellas para el material de los especialistas de transporte, una mesa rectangular, donde se dejan las cosas mientras se cambia la gente y 5 sillas.-

FOTO 2º INTERIOR DEL VESTUARIO N° 1

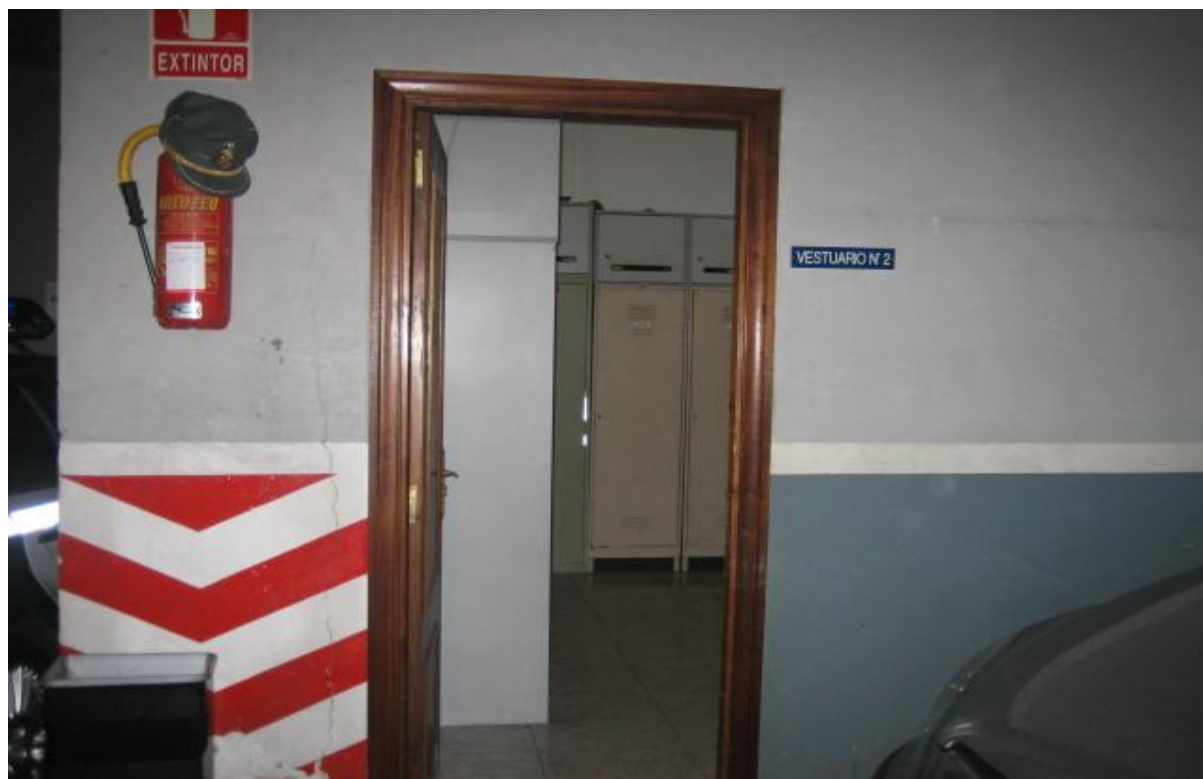
En la puerta del entrada también se encontraba colocada la nota de “mantener cerrada la puerta”, pero lleva ya un tiempo que ha desaparecido.-

FOTO Nº 3 PUERTA DE ACCESO AL VESTUARIO Nº2

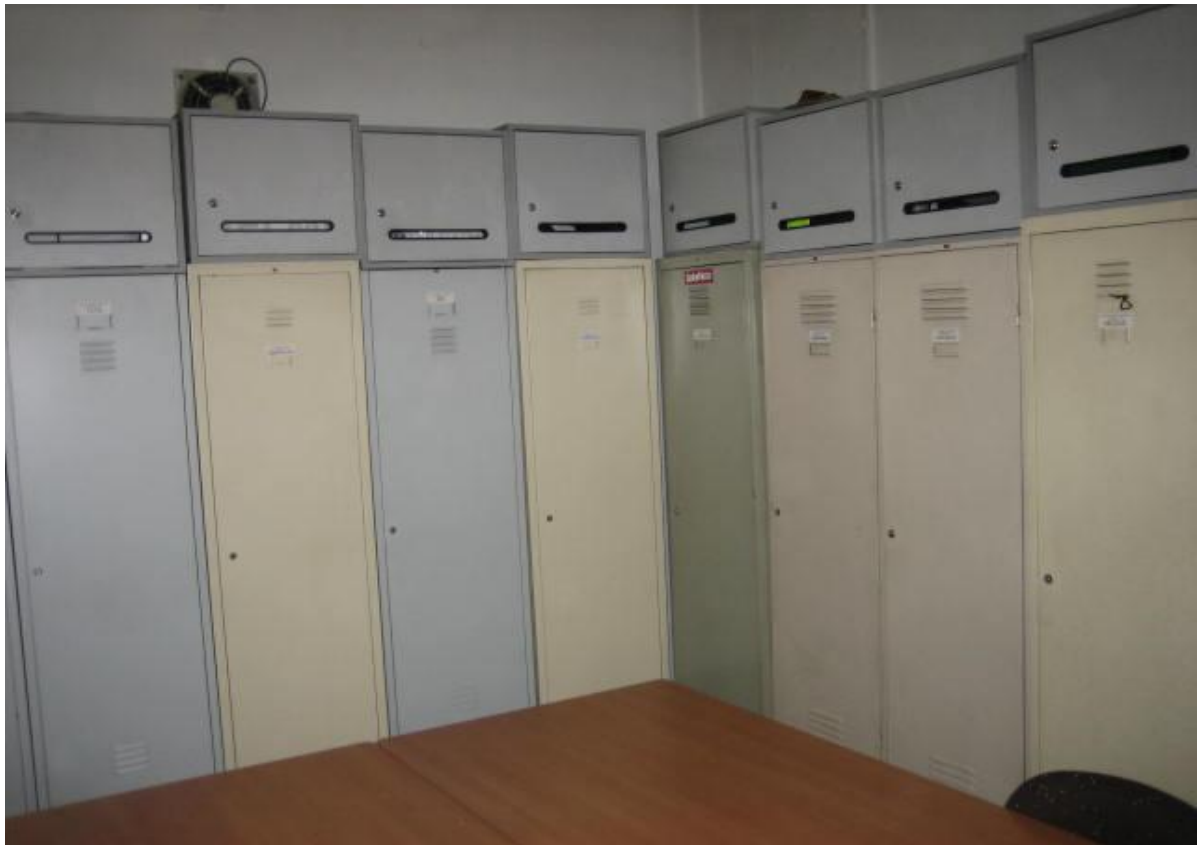
Al estar situado al fondo del garaje, y con el fin de sacar olores y humos del interior del mismo se colocó un extractor el cual se encuentra siempre desenchufado, pues va a ser peor el remedio que la enfermedad, y con telas viejas se ha tapado el boquete.- FOTO Nº 4.- Y FOTO Nº 5.-

FOTO Nº 4, SITUACION DEL EXTRACTOR DEL VESTUARIO Nº 2 E INTERIOR DEL MISMO

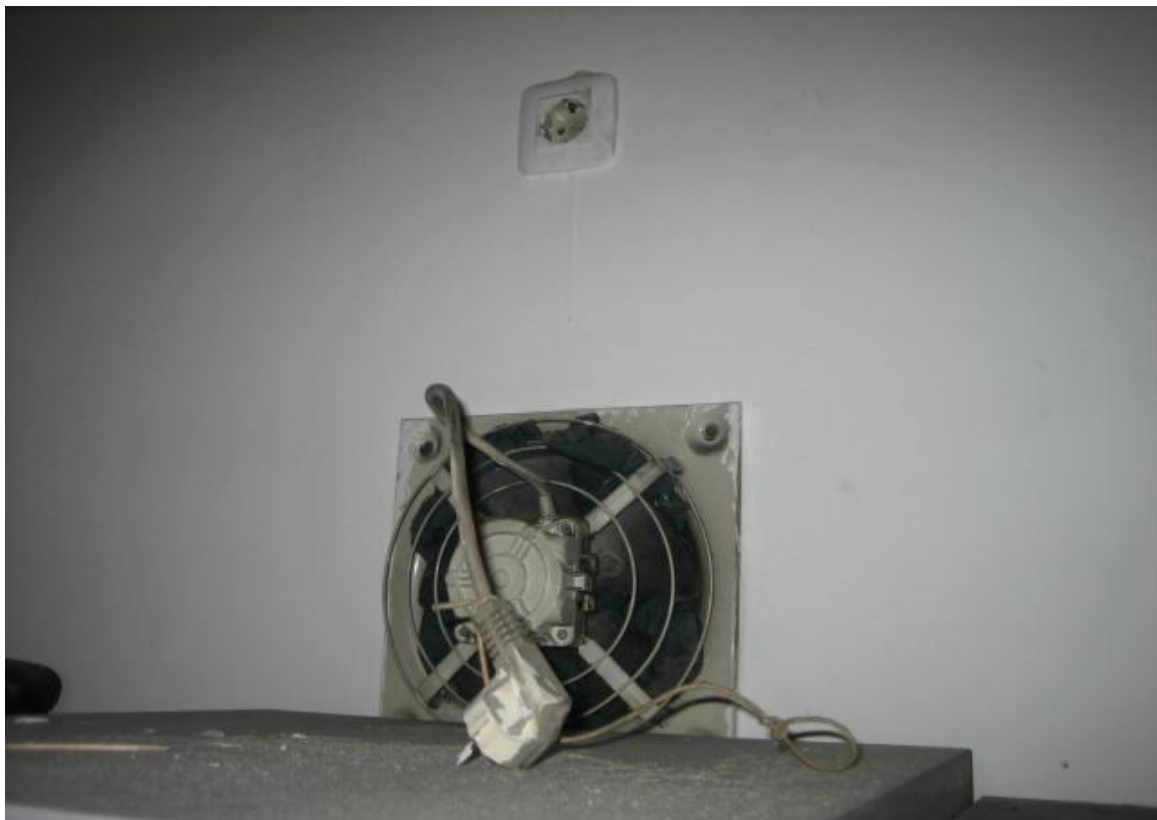
FOTO Nº5 DETALLE EXTRACTOR

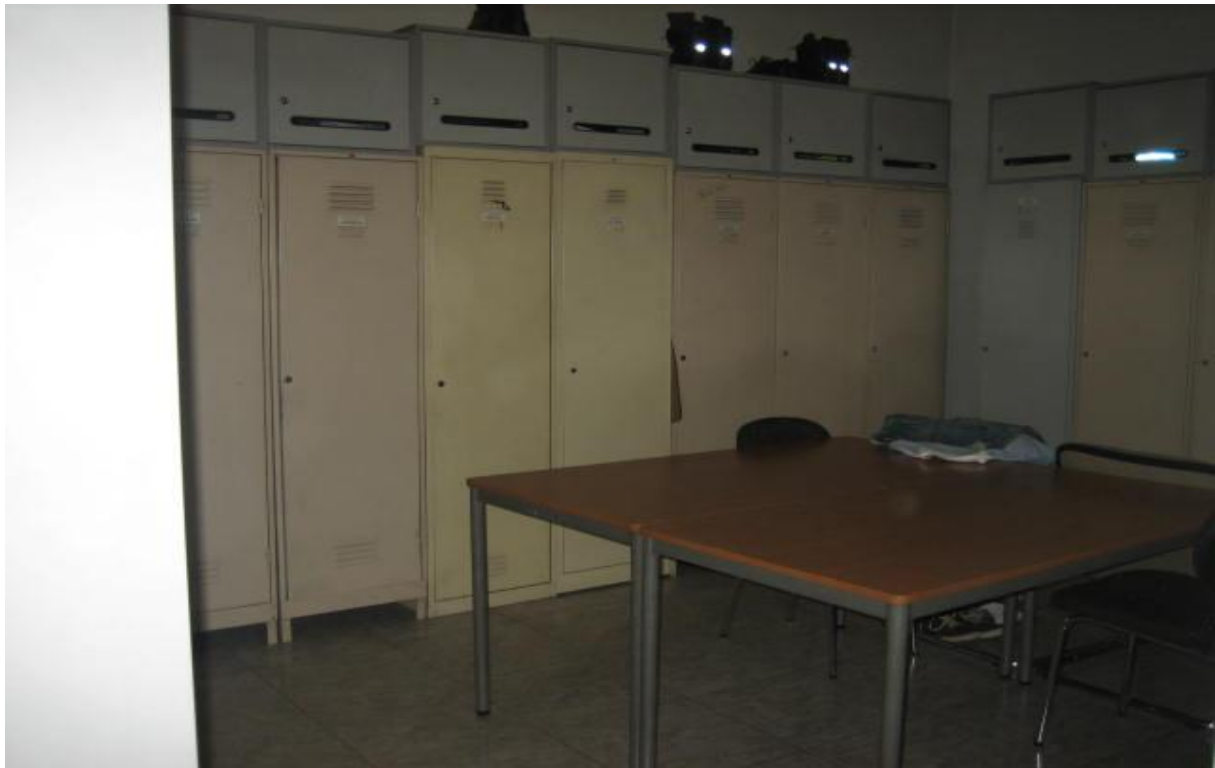
FOTO N° 5 INTERIOR DEL VESTUARIO N°2.-

En la foto n° 5 se puede apreciar la suciedad, tonos negros, en las puertas de las taquillas, y eso que el personal suele limpiar incluso con lejía las taquillas de vez en cuando.-

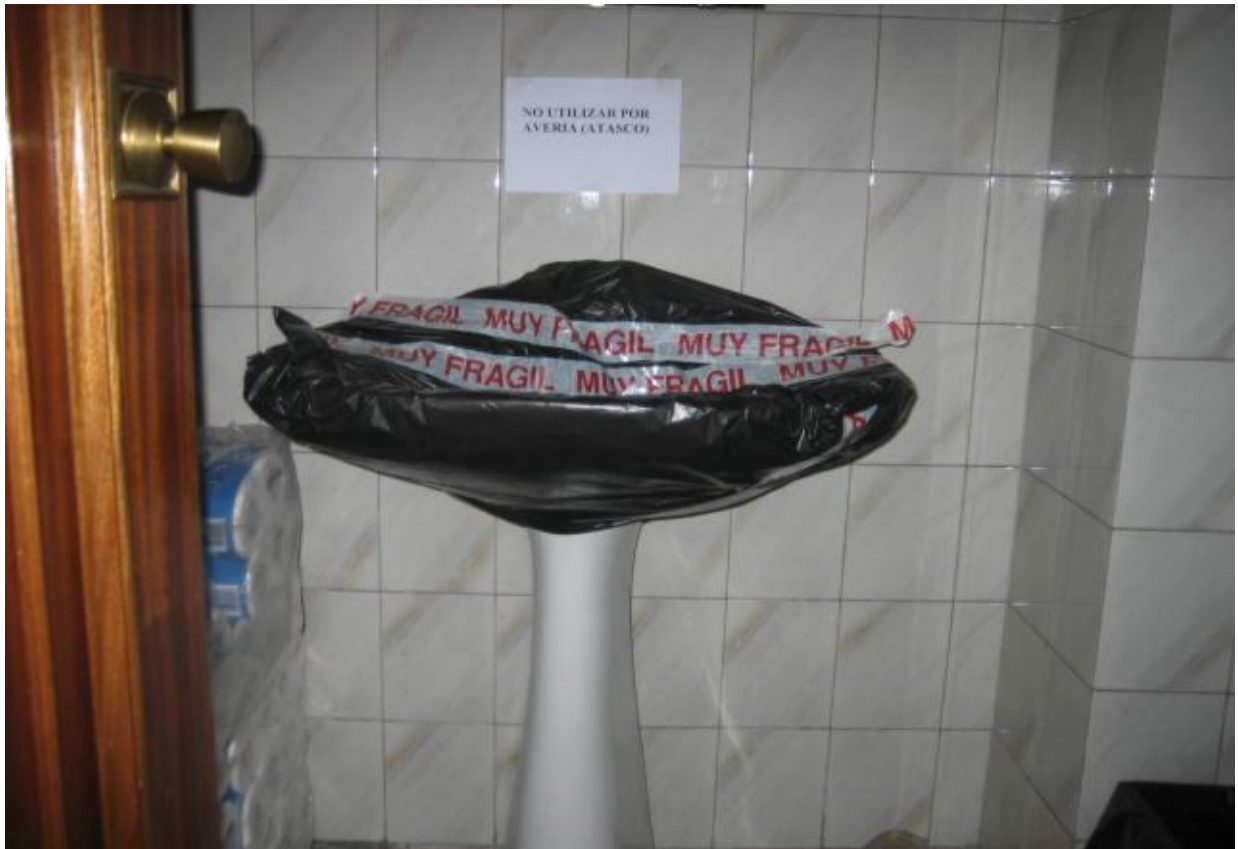
Este baño dispone de un solo lavabo el otro está precintado con la inscripción “No utilizar por avería (atascado), en este lavabo, se carece de papel o toallas para secarse, en su defecto se han colocado unos rollos de papel higiénico.-

FOTO N°6 LAVABO ATASCADO

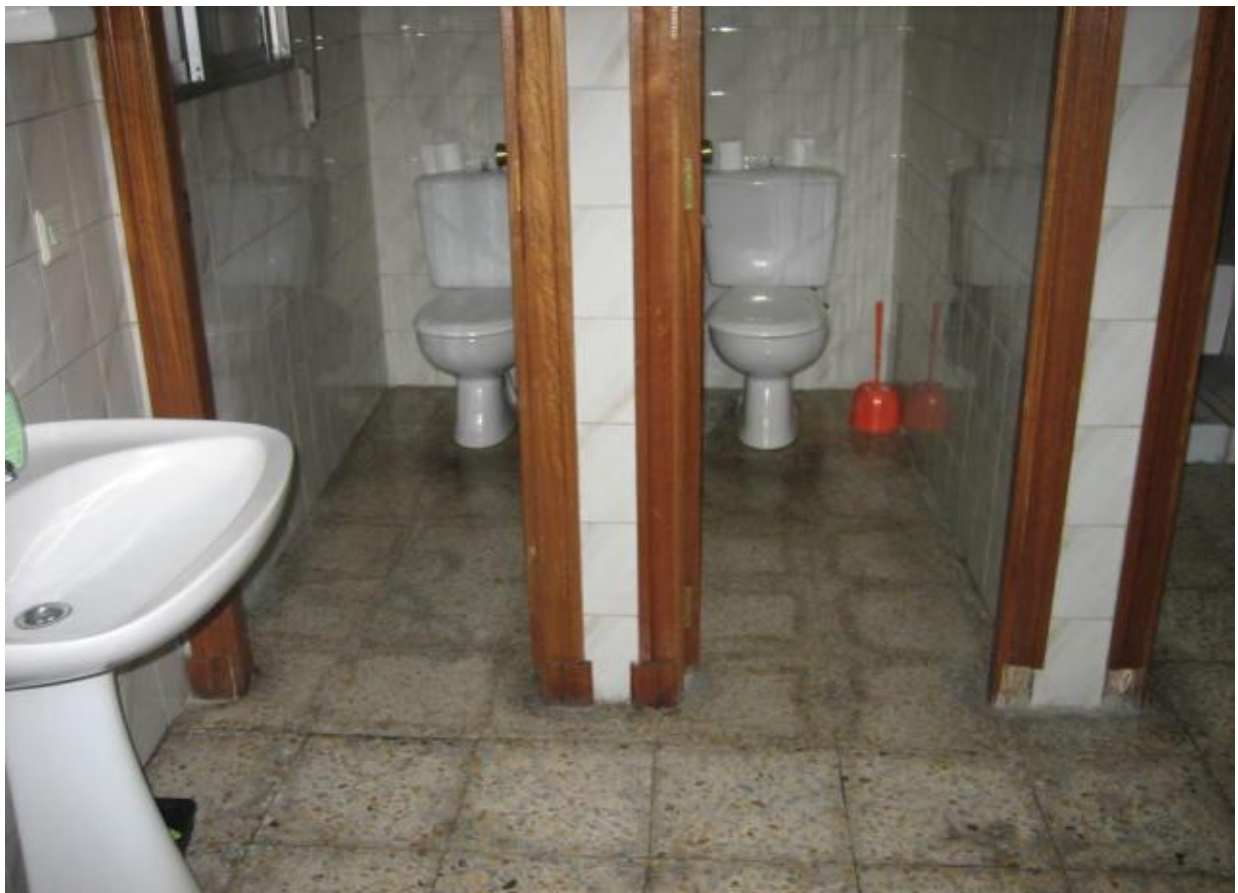
Así mismo dispone de dos urinarios los cuales también se encuentran precintados, y con la inscripción atascados, estos llevan así unos cinco años, también dispone de tres retretes de los cuales solo se pueden usar dos puesto que el tercero se utiliza de almacén de productos de limpieza-

FOTO N° 7 INTERIOR DE LOS BAÑOS, LAVABO OPERATIVO Y RETRETES

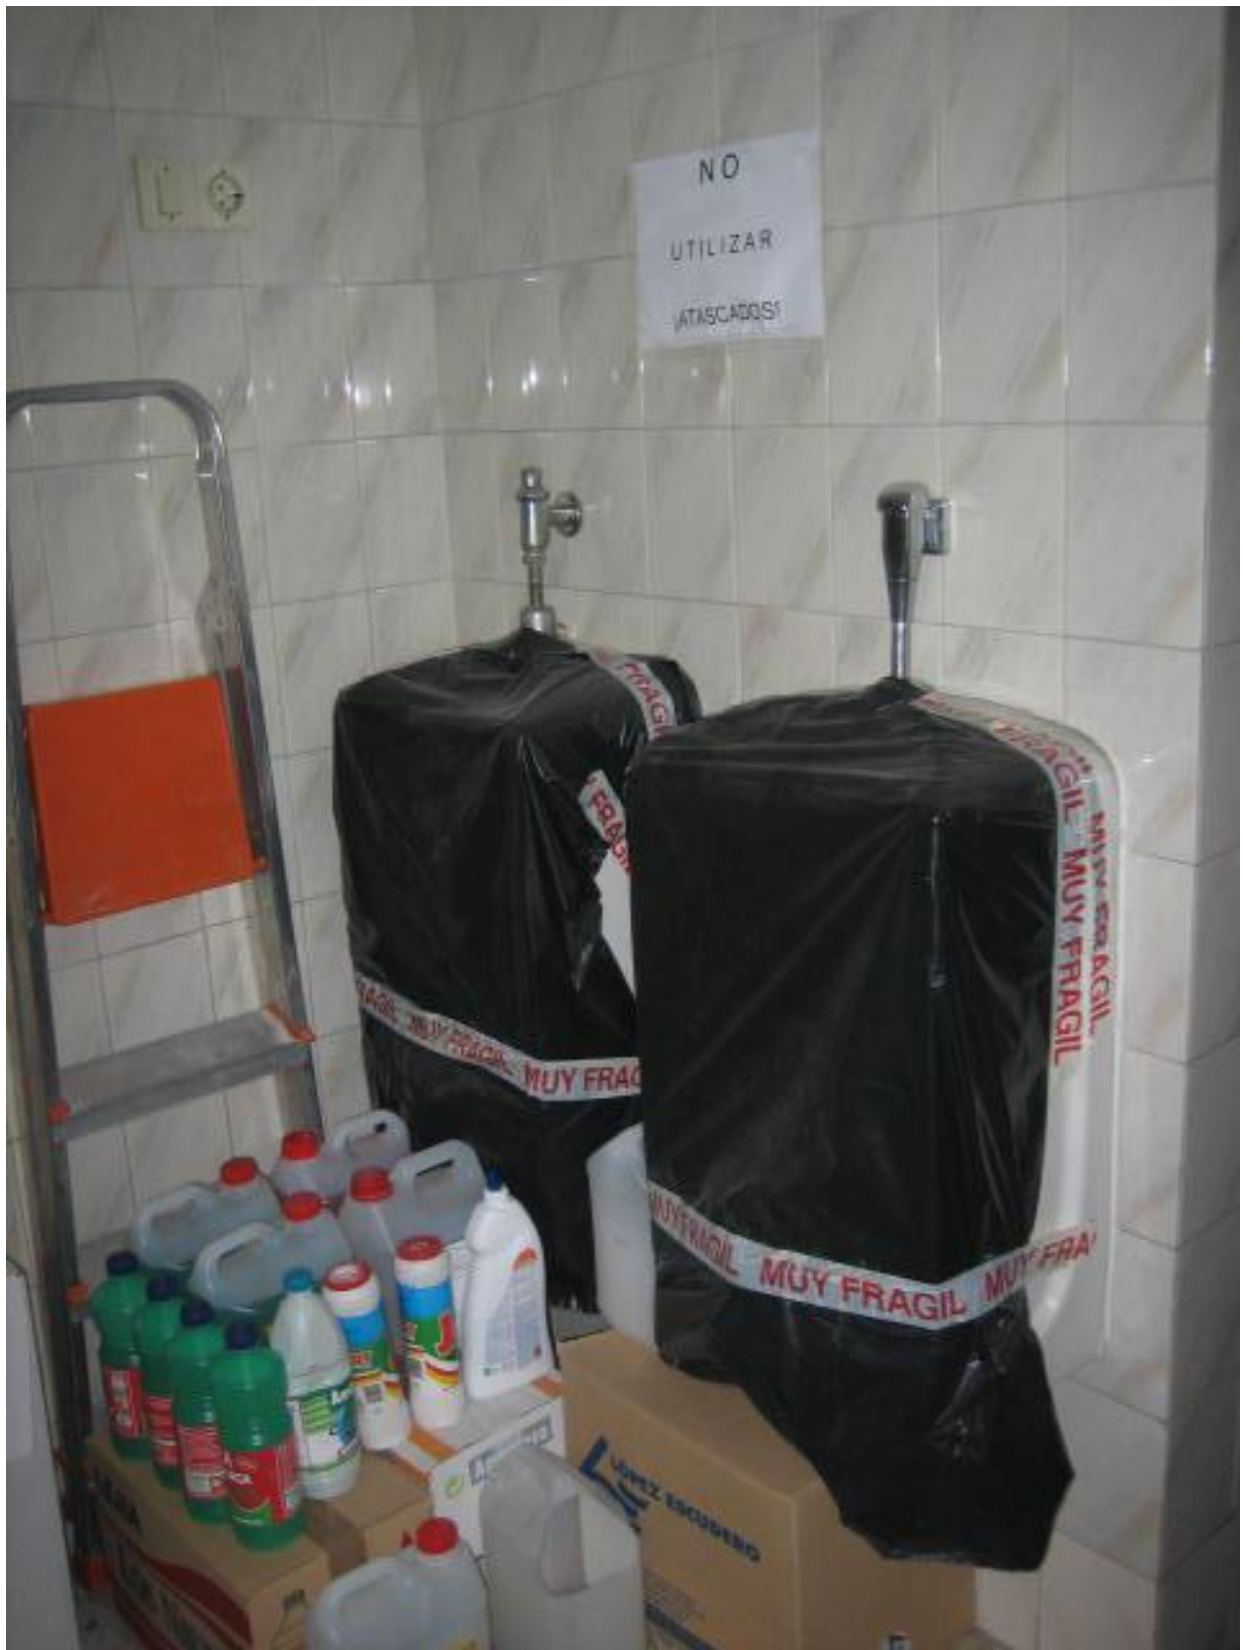
FOTO Nº 8 ASPECTO QUE PRESENTAN LOS DOS URINARIOS.-
