## **MONITORING VISIT REPORT OF SHELTER CLUSTER UKRAINE**

**Lviv region , 14 August 2026**

| 2. <b>Track 1:</b> Refurbishment of the CS — Dormitory No. 3, Drohobych Ivan Franko State Pedagogical University...4 | 4 |
| 3. <b>Track 2:</b> Social housing — 18 Pylypa Orlyka Street..... | 5 |

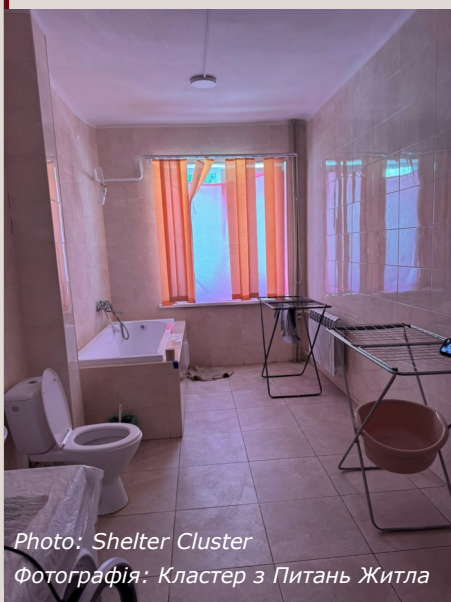
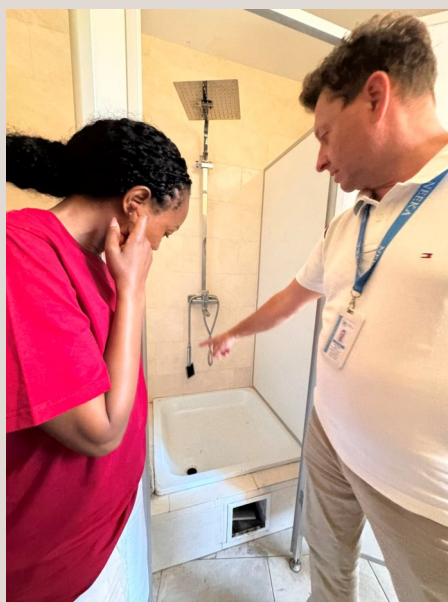
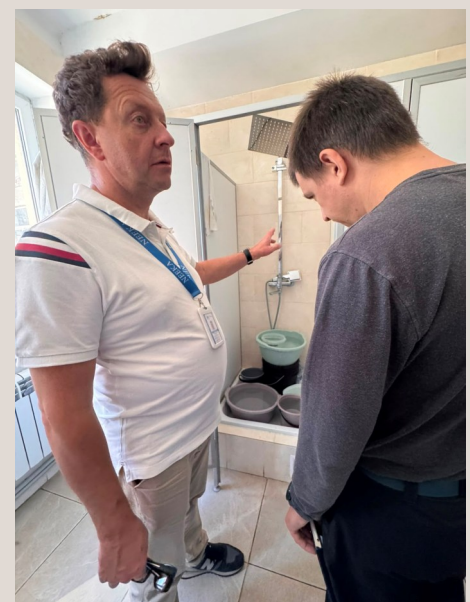
Photo: Shelter Cluster  
Фотографія: Кластер з Питань Житла

During IDPs' residence and use of the sanitary facilities, the facility's administration identified a water leakage problem. As a result, access to part of the sanitary facilities has been significantly restricted to prevent further damage. As of the time of the request, 167 newly arrived IDPs were deprived of access to adequate sanitary conditions.

A problem on the 2nd floor related to technical deficiencies from a previous renovation carried out by another organization: proper waterproofing was not ensured, and the shower cubicles were installed in such a way that water leaks beyond the premises.

Refurbishment of the sanitary facilities on all four floors, involving the dismantling of existing shower cubicles and installation of new ones. On the 1st floor, additional refurbishment of the toilet and shower/bathroom is planned to accommodate the needs of persons with disabilities, since persons with disabilities reside on this floor.

- ensure proper technical supervision and quality control at all stages of refurbishment implementation, including the warranty period.
- particular attention should be paid to monitoring concealed works, in particular waterproofing, before they are covered by subsequent layers, as well as to documenting the results of acceptance control. Subsequent works should only begin after the proper quality of previous concealed works has been confirmed.

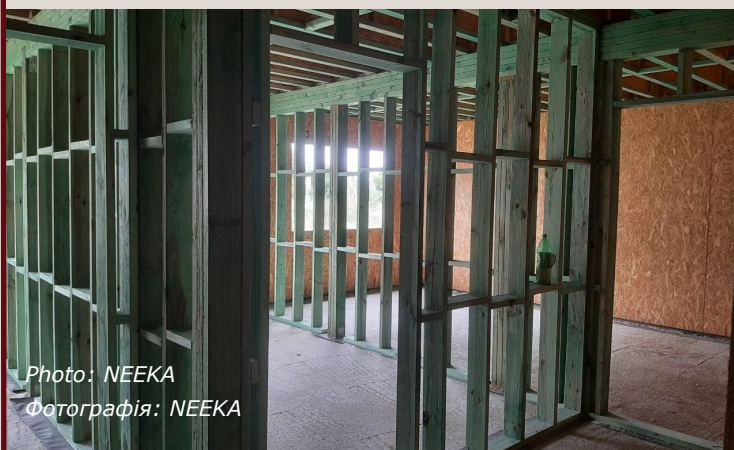
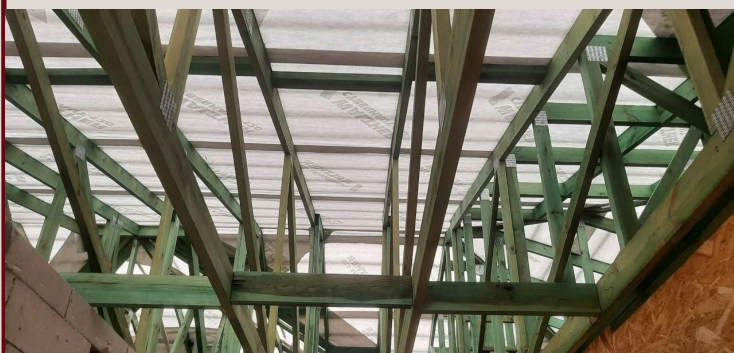
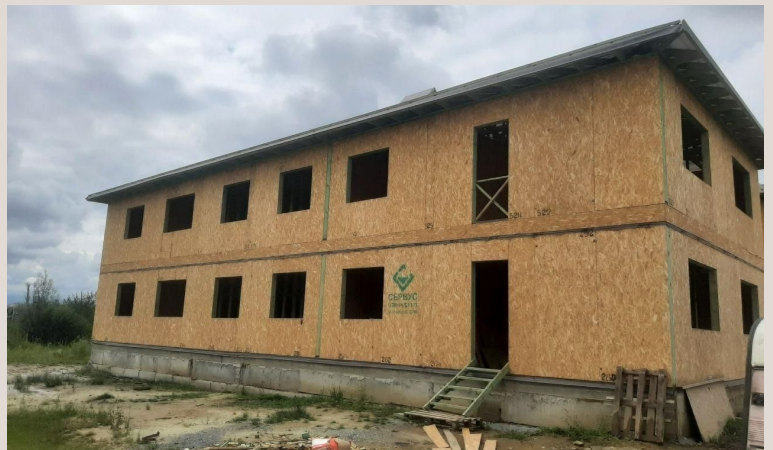
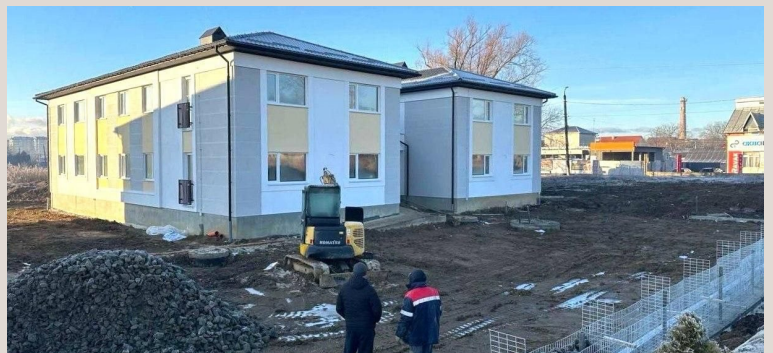
**Construction technology:** Canadian SIP panel system, wooden frame.

**Layout:** predominantly 2-room apartments with an average area of 60 m<sup>2</sup>.

**Accessibility:** the building is equipped with a ramp for persons with disabilities.

- Move Ukraine — construction of the foundation and frame of the building;
- NEEKA — roofing, façade, internal engineering networks, internal finishing works;
- UNHCR — provision of furniture.
