Grande Anse

Aide à la planification suite à l'ouragan Matthew
 Evaluation de l'état des bâtiments

Ville d'Abricots - au 11 octobre 2016

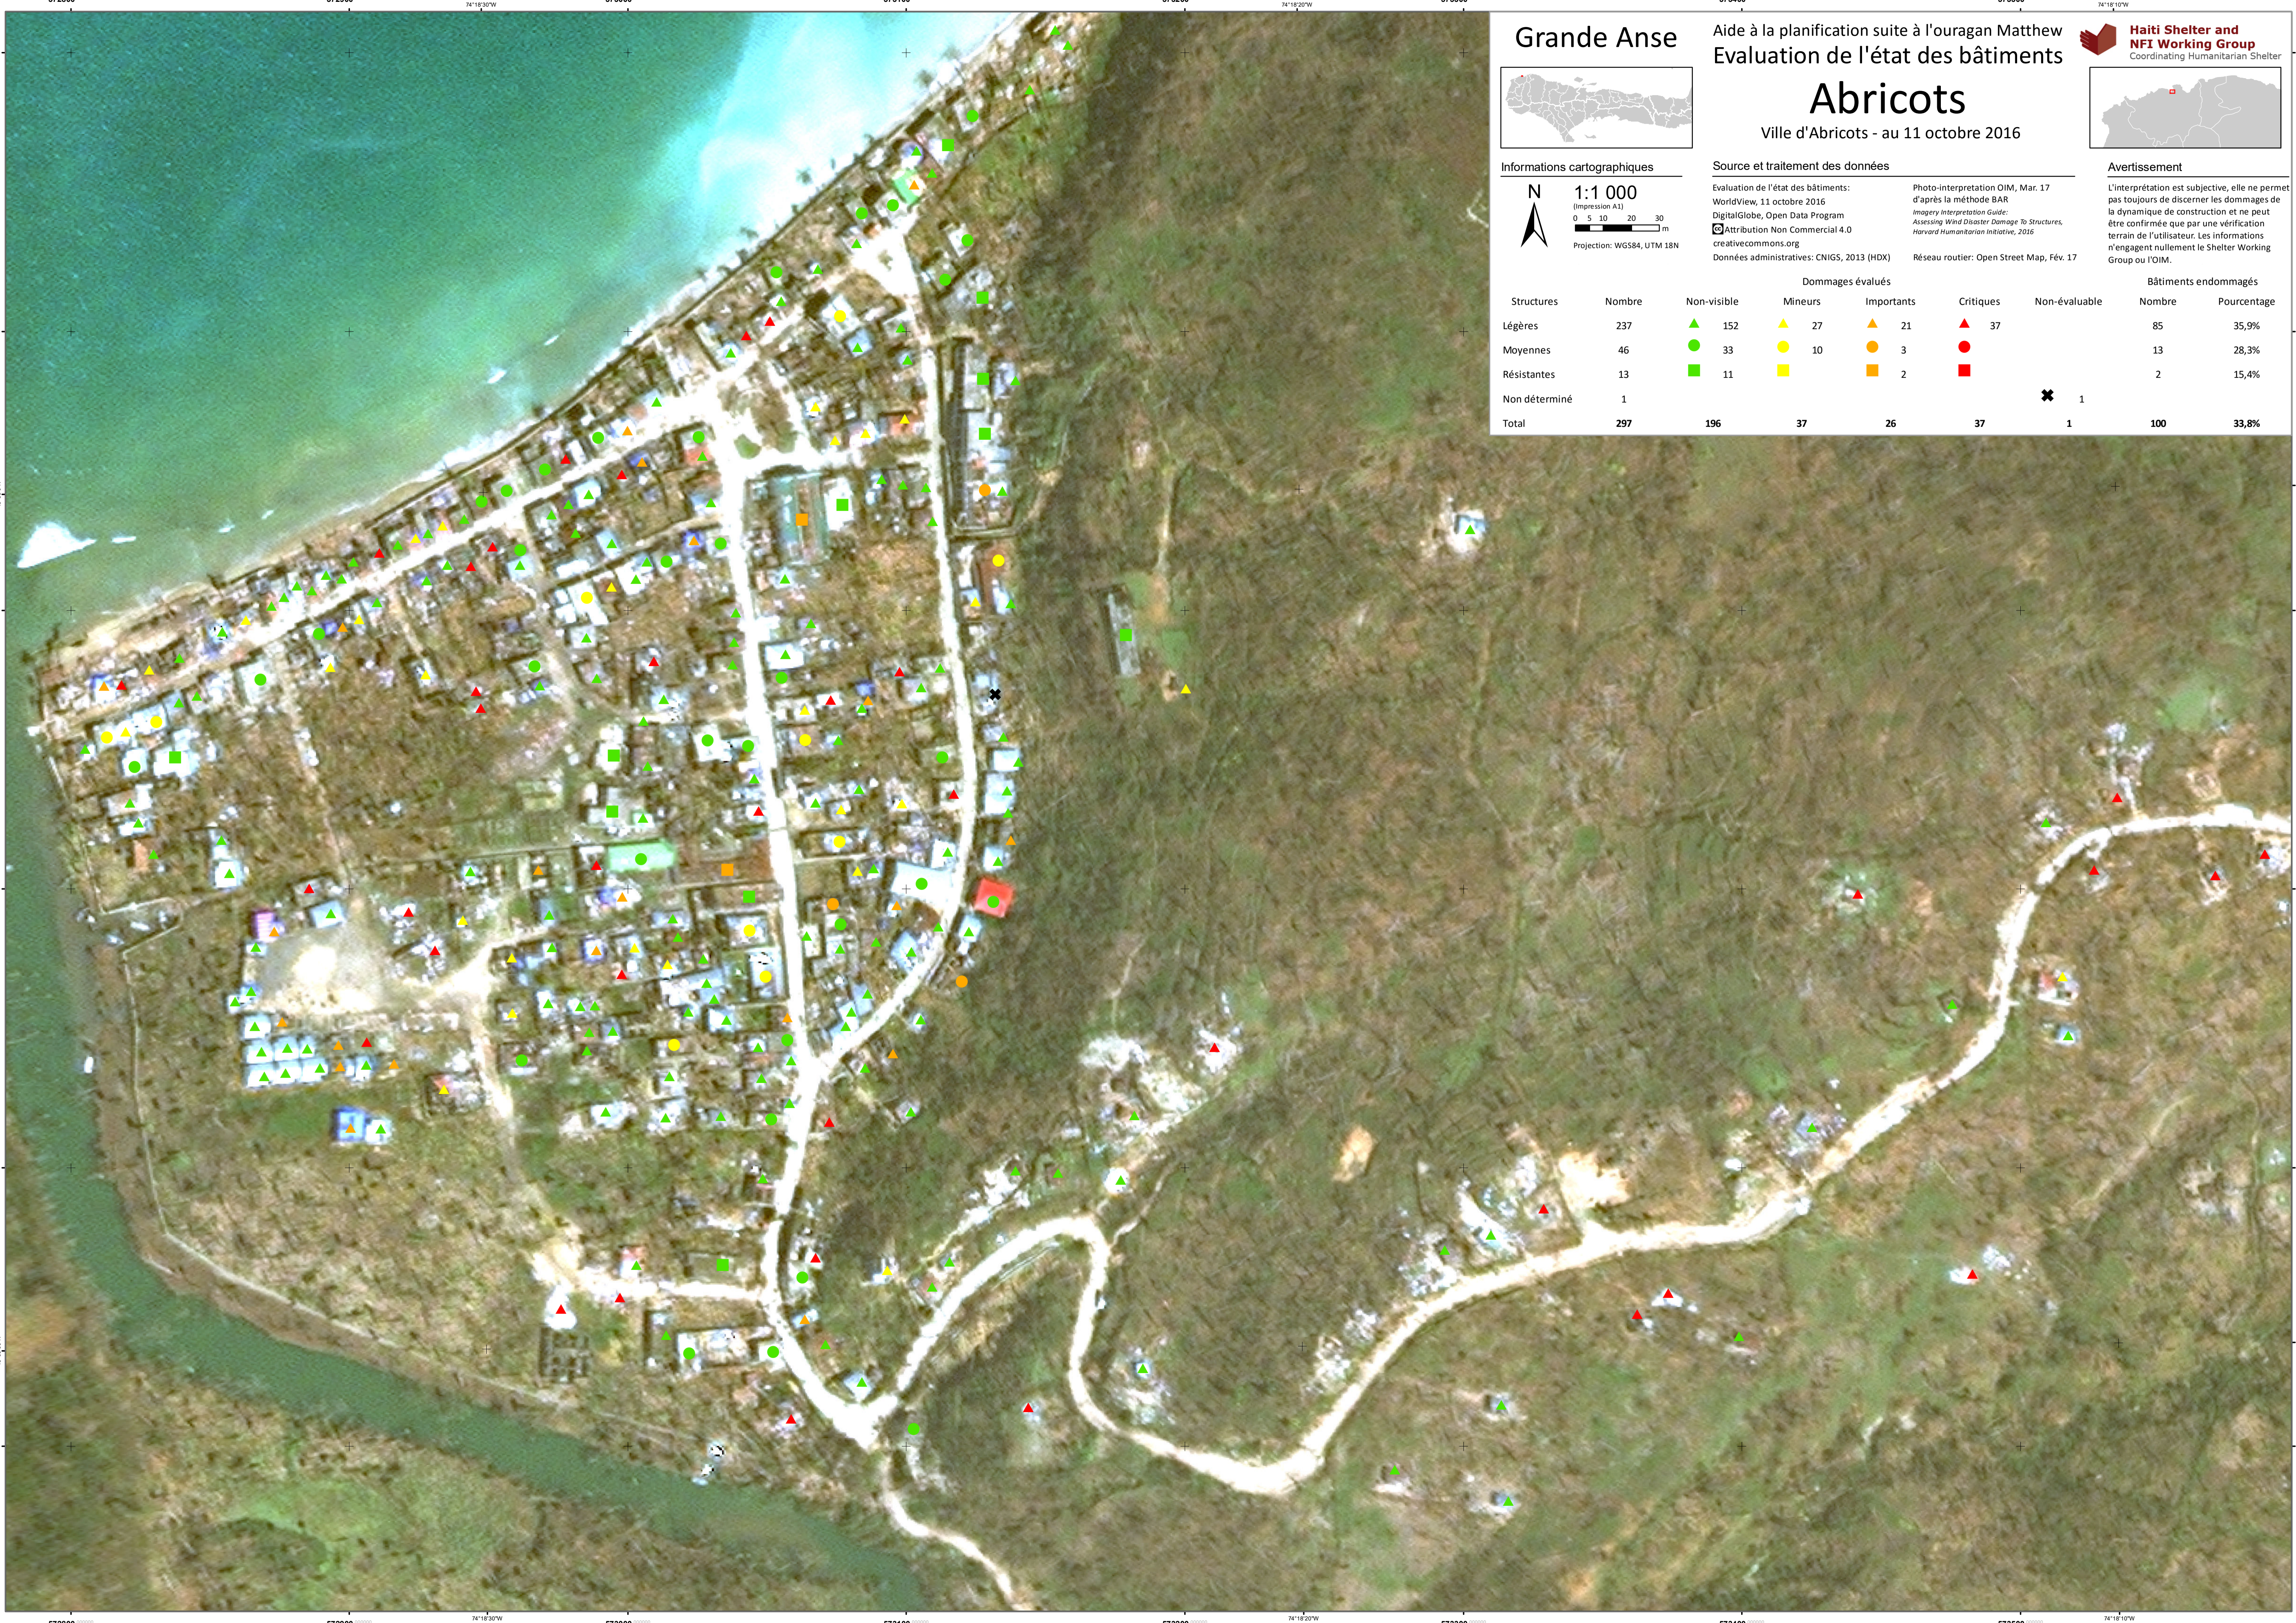
Photo-interpretation OIM, Mar. 17
 d'après la méthode BAR
*Imagery Interpretation Guide:
 Assessing Wind Disaster Damage To Structures,
 Harvard Humanitarian Initiative, 2016*

Structures	Nombre	Dommages évalués					Bâtiments endommagés	
		Non-visible	Mineurs	Importants	Critiques	Non-évaluable	Nombre	Pourcentage
Légères	237	▲ 152	▲ 27	▲ 21	▲ 37		85	35,9%
Moyennes	46	● 33	● 10	● 3	●		13	28,3%
Résistantes	13	■ 11	■	■ 2	■		2	15,4%
Non déterminé	1					✘ 1		
Total	297	196	37	26	37	1	100	33,8%
