# Grande Anse

Aide à la planification suite à l'ouragan Matthew  
Evaluation de l'état des bâtiments

# Les Irois

5ème Matador Est- au 10 & 11 octobre 2016

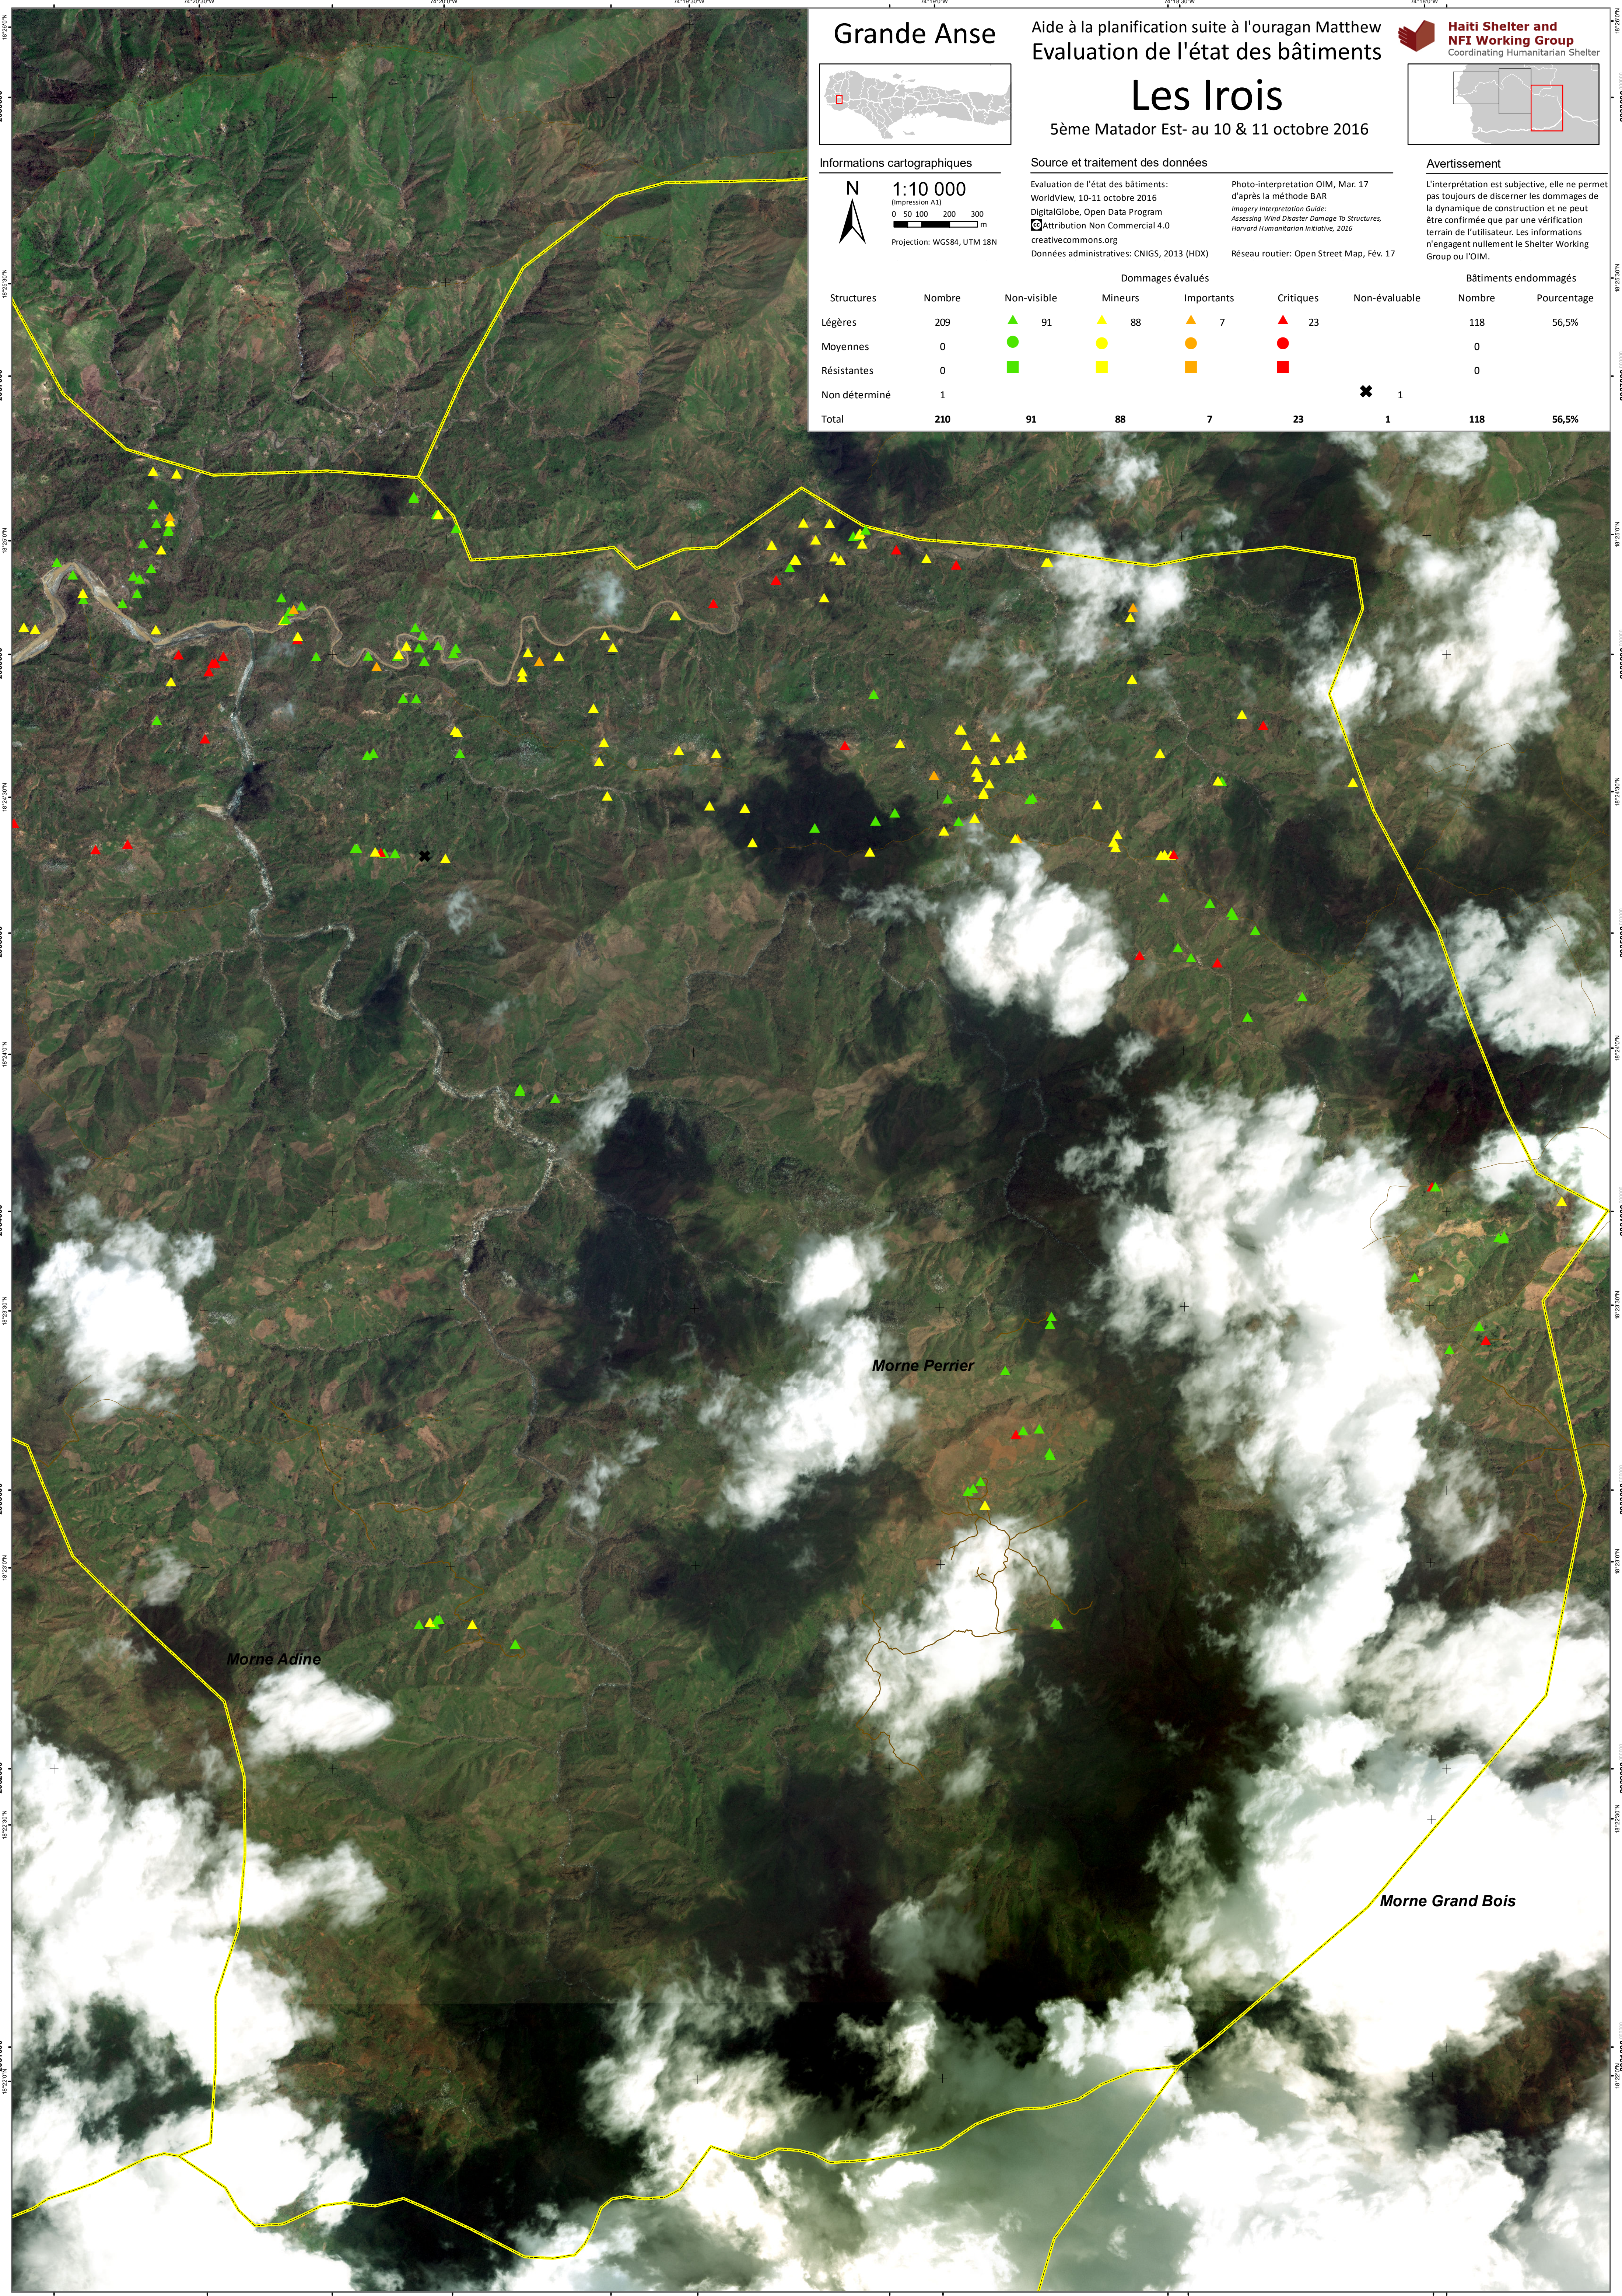
| Structures | Nombre | Dommages évalués | | | | | Non-évaluable | Bâtiments endommagés | |
| | | Non-visible | Mineurs | Importants | Critiques | | | Nombre | Pourcentage |
| Légères | 209 | ▲ 91 | ▲ 88 | ▲ 7 | ▲ 23 | | | 118 | 56,5% |
| Moyennes | 0 | ● | ● | ● | ● | | | 0 | |
| Résistantes | 0 | ■ | ■ | ■ | ■ | | | 0 | |
| Non déterminé | 1 | | | | | | ✕ 1 | | |
| Total | 210 | 91 | 88 | 7 | 23 | | 1 | 118 | 56,5% |
