Aide à la planification suite à l'ouragan Matthew

Evaluation de l'état des bâtiments

# Les Irois

6ème Bélair Est- au 10 & 11 octobre 2016

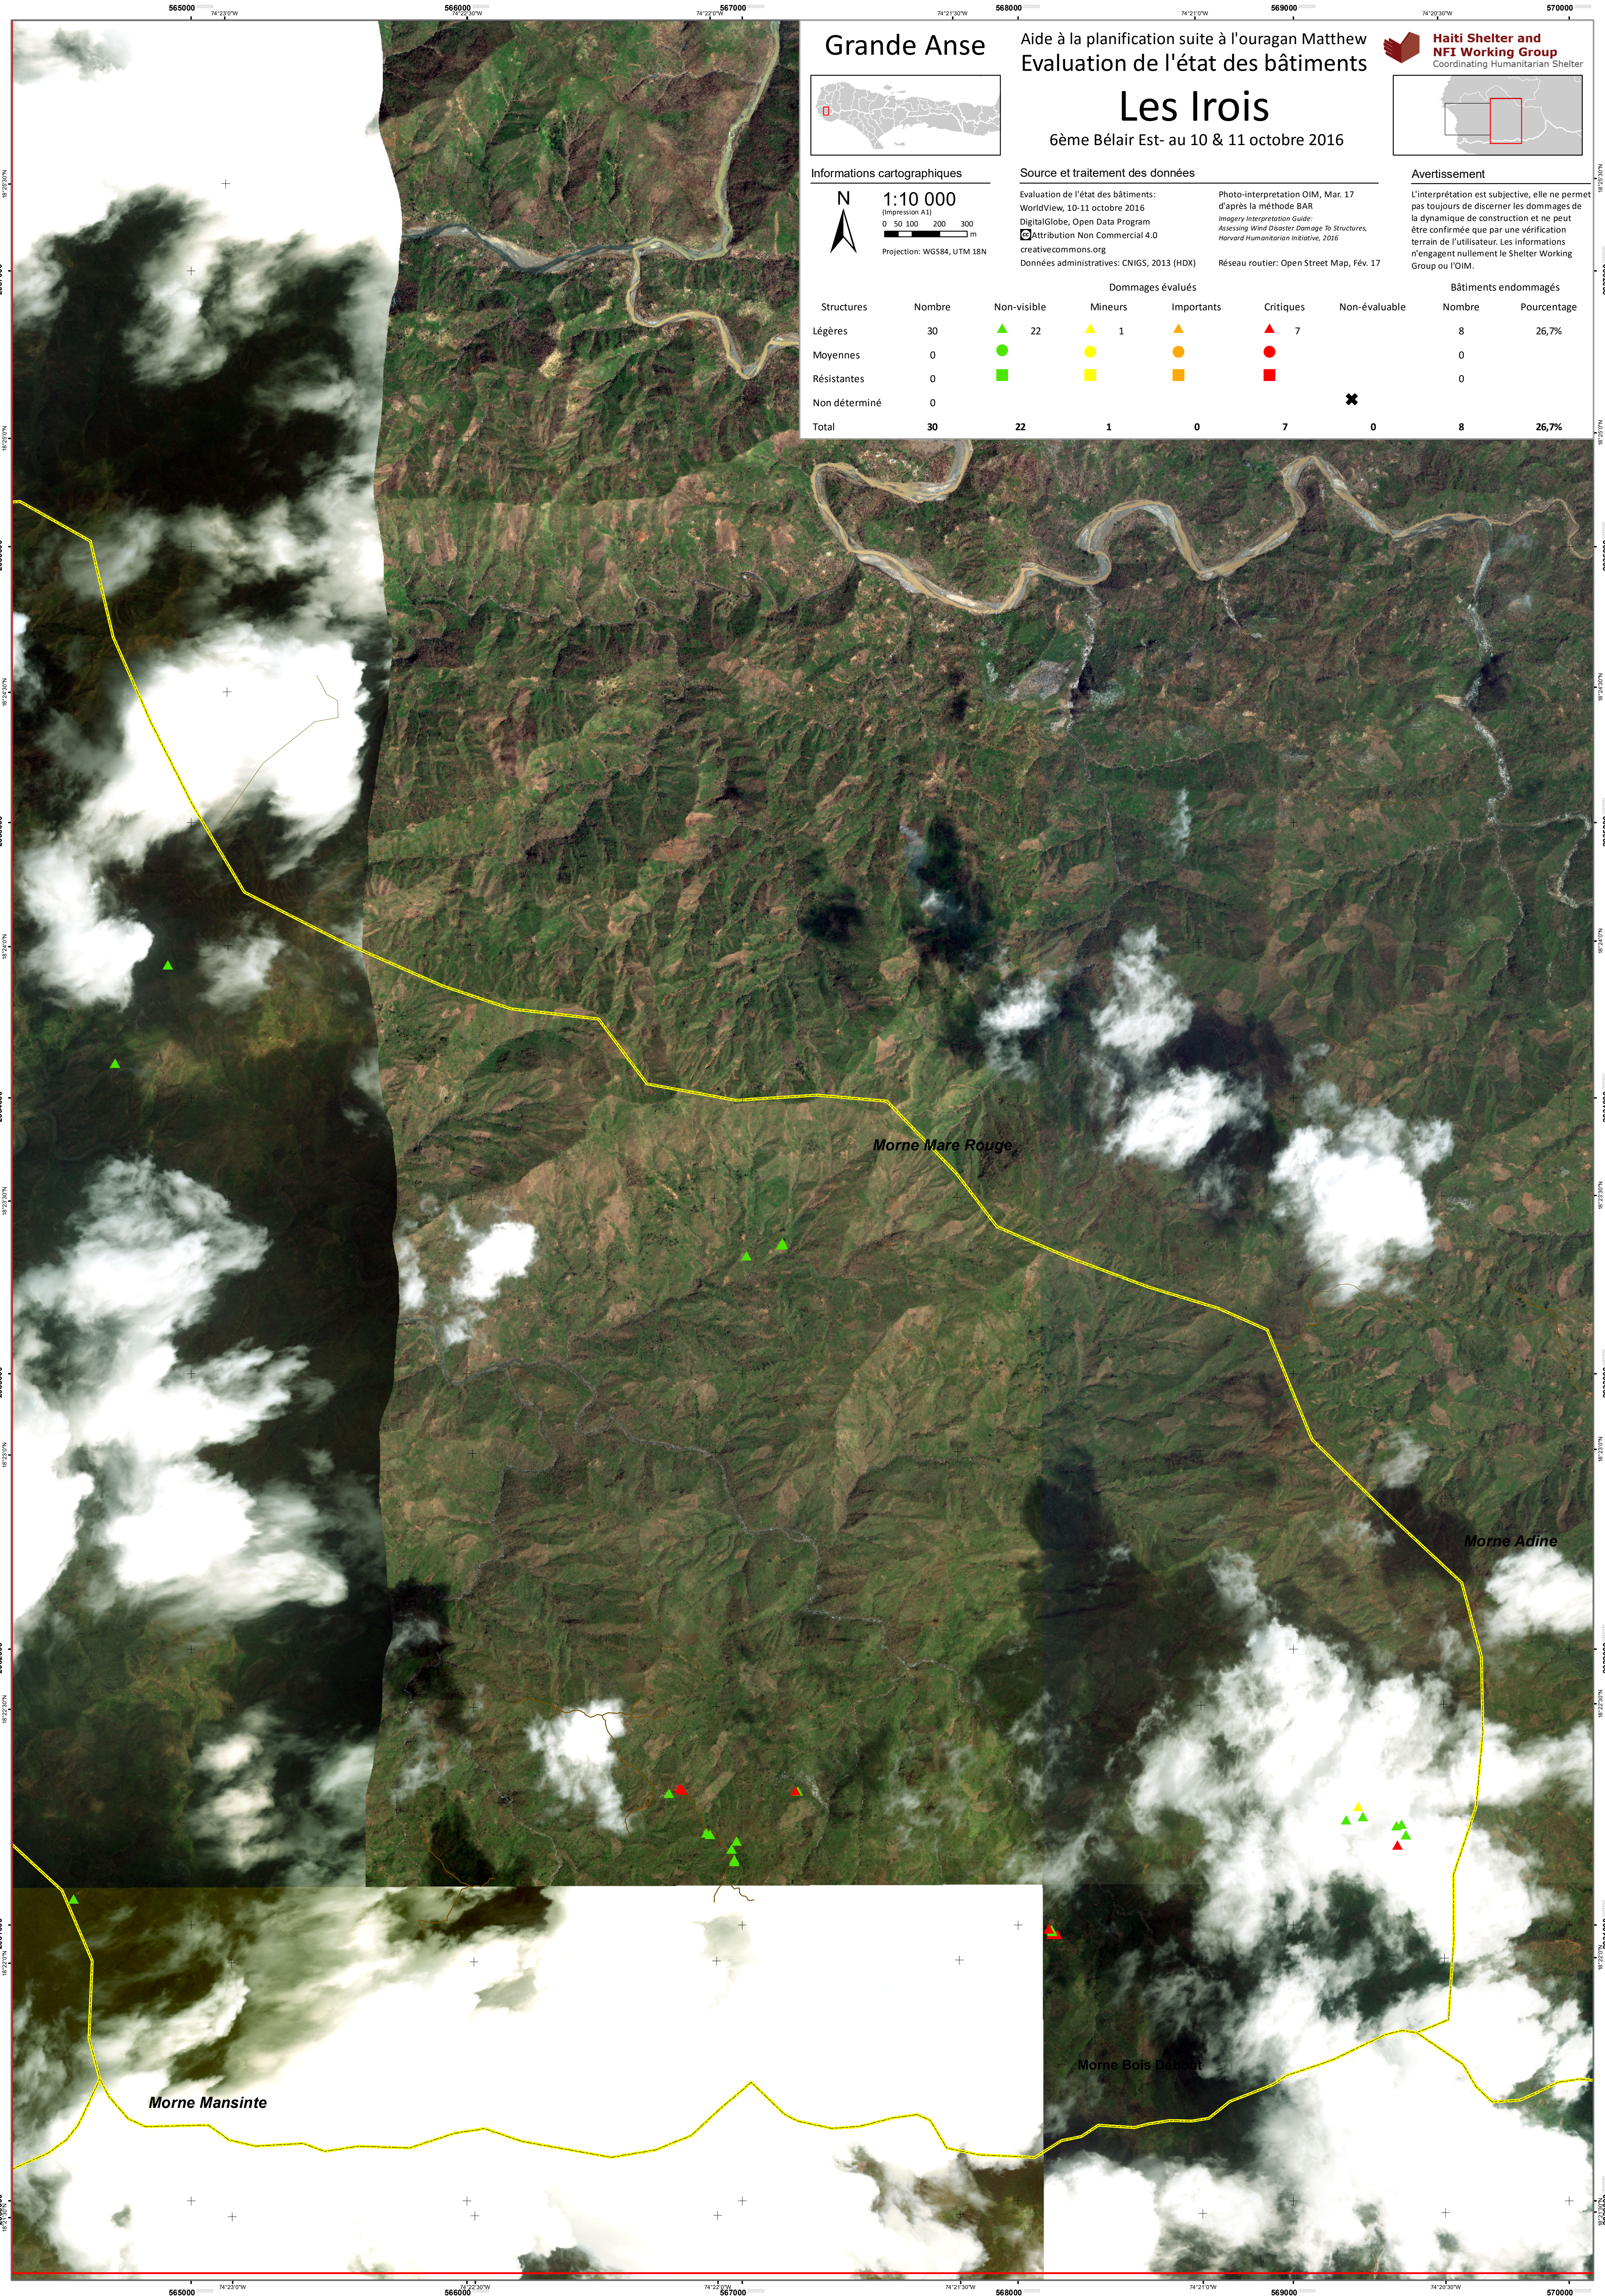
L'interprétation est subjective, elle ne permet pas toujours de discerner les dommages de la dynamique de construction et ne peut être confirmée que par une vérification terrain de l'utilisateur. Les informations n'engagent nullement le Shelter Working Group ou l'OIM.
