# Grande Anse

Aide à la planification suite à l'ouragan Matthew  
Evaluation de l'état des bâtiments

# Les Irois

7e Carcasse - au 11 octobre 2016

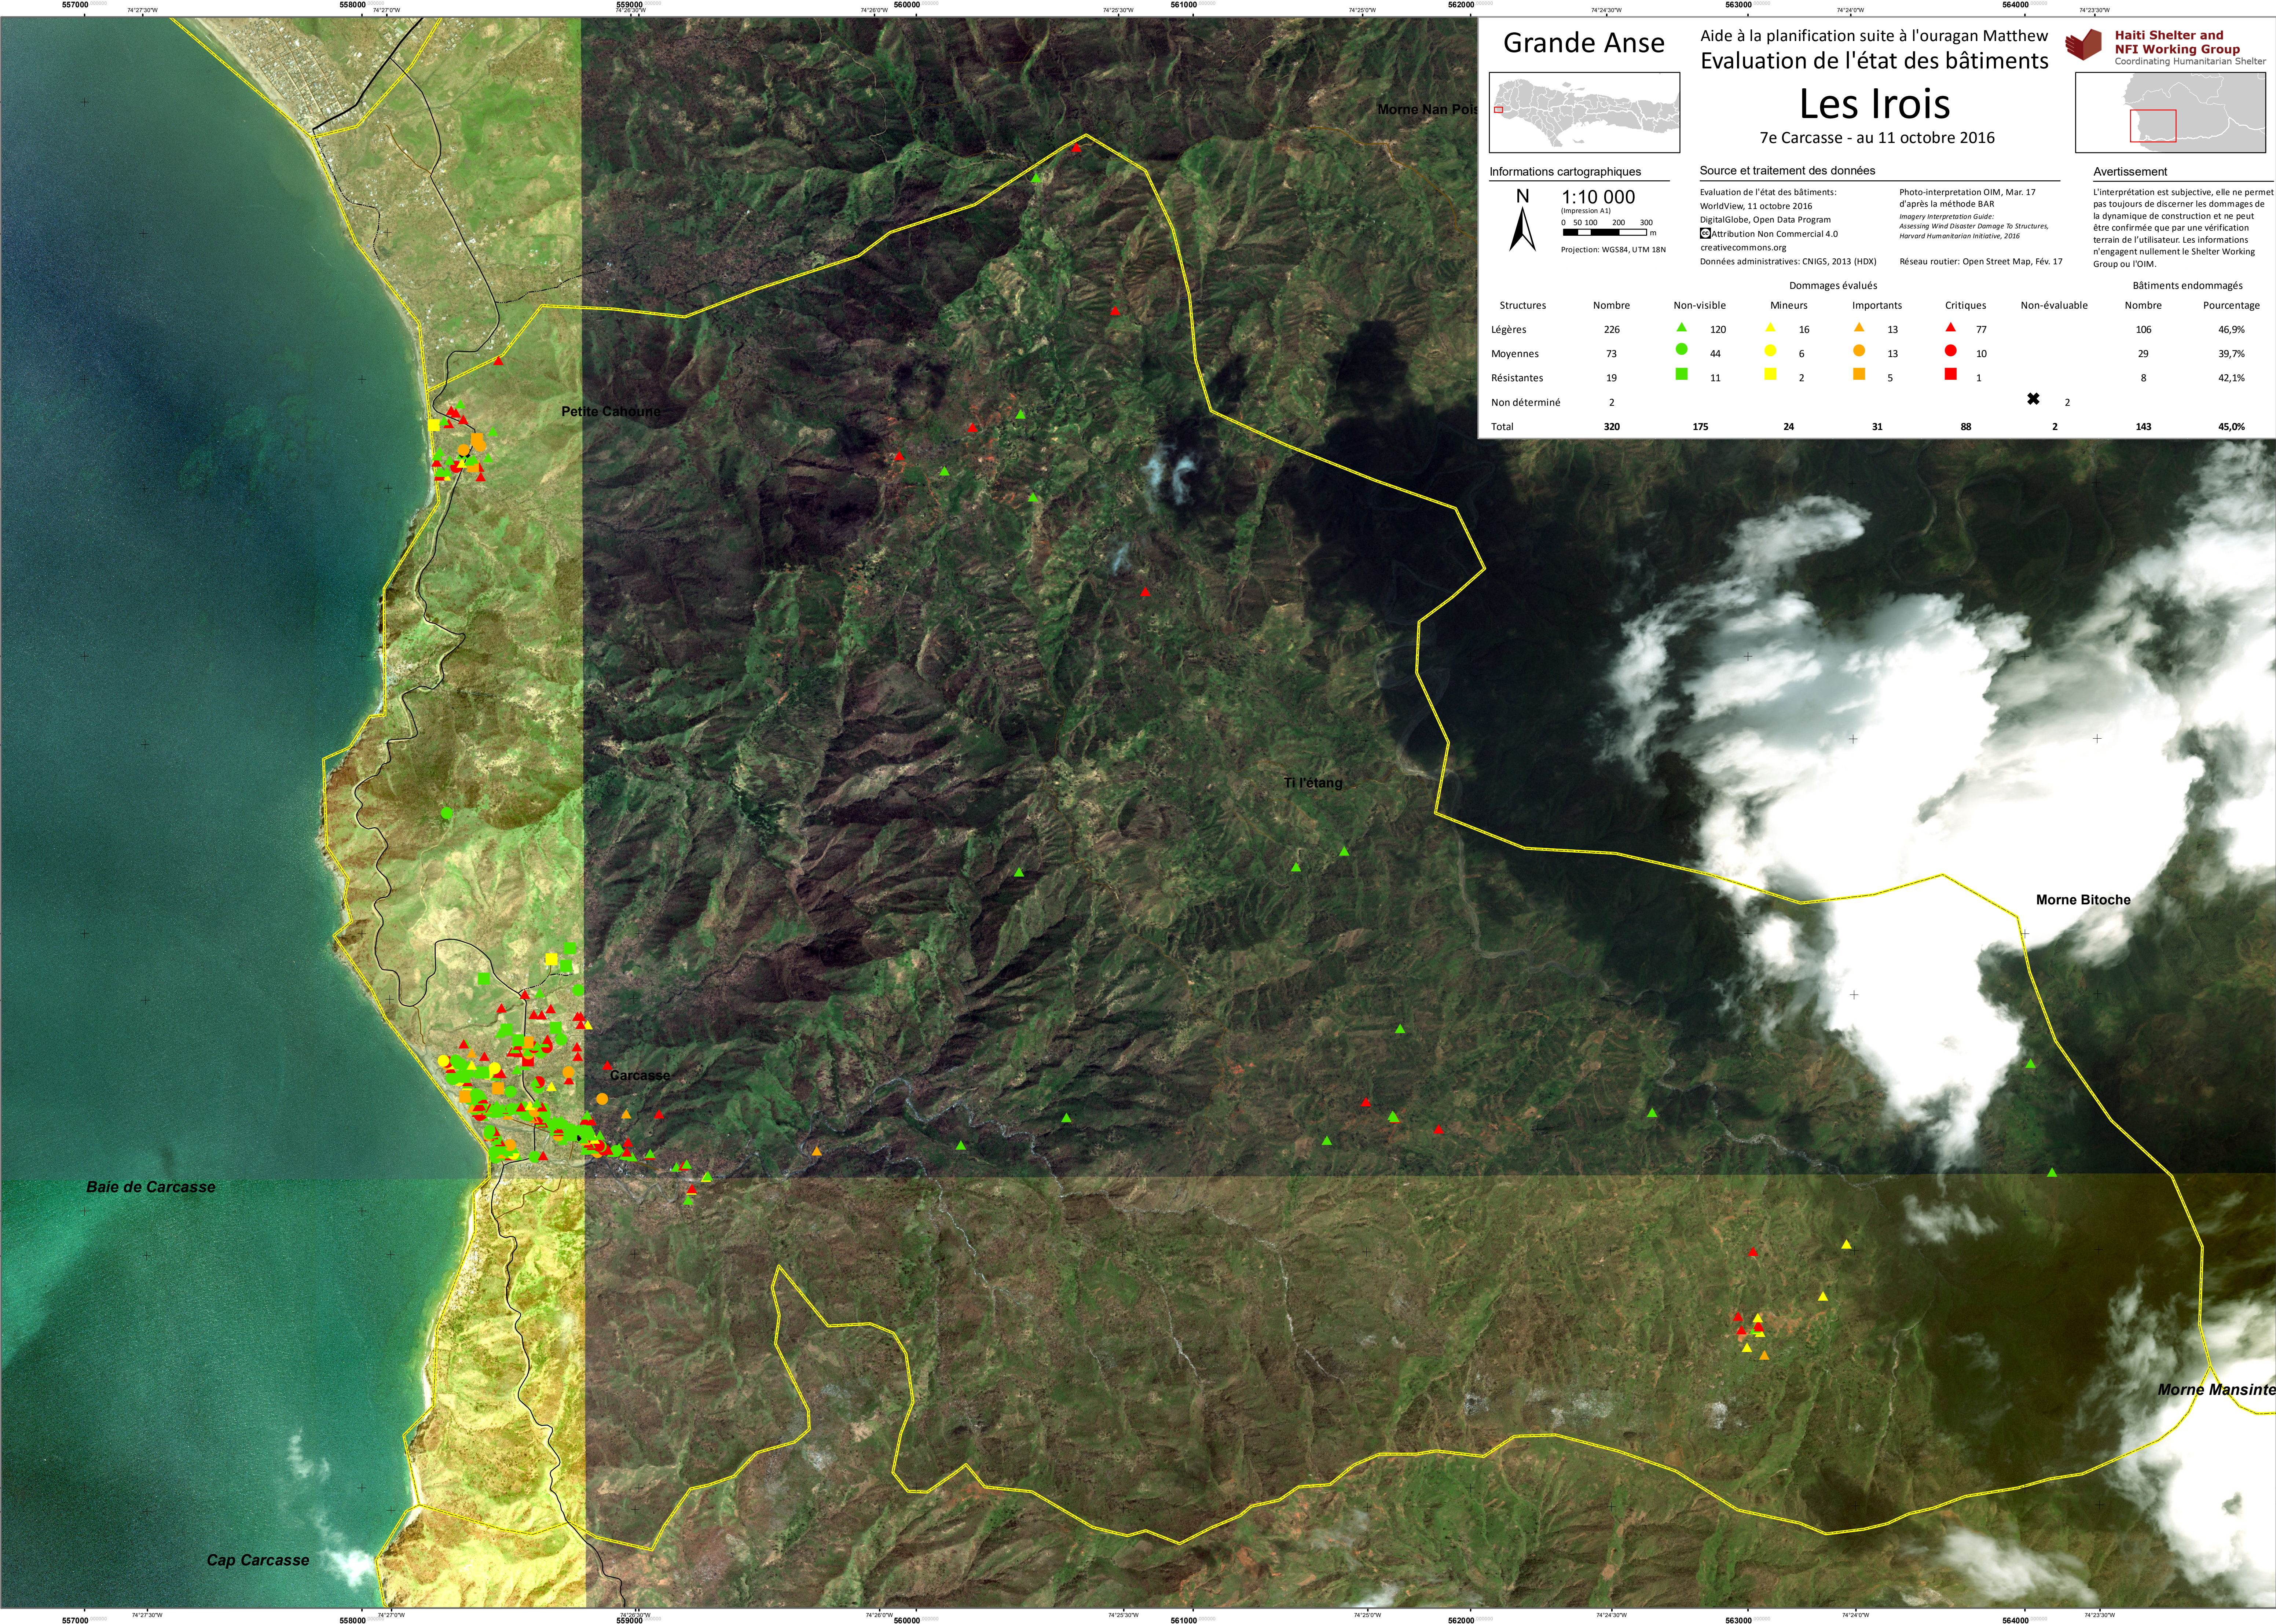
| Structures | Nombre | Dommages évalués | | | | | | Bâtiments endommagés | |
| | | Non-visible | Mineurs | Importants | Critiques | Non-évaluable | | Nombre | Pourcentage |
| Légères | 226 | 120 | 16 | 13 | 77 | | | 106 | 46,9% |
| Moyennes | 73 | 44 | 6 | 13 | 10 | | | 29 | 39,7% |
| Résistantes | 19 | 11 | 2 | 5 | 1 | | | 8 | 42,1% |
| Non déterminé | 2 | | | | | 2 | | | |
| Total | 320 | 175 | 24 | 31 | 88 | 2 | | 143 | 45,0% |
