## Grande Anse

## Aide à la planification suite à l'ouragan Matthew Evaluation de l'état des bâtiments

2ème Sources Chaudes Centre Sud - au 10 & 11 octobre 2016

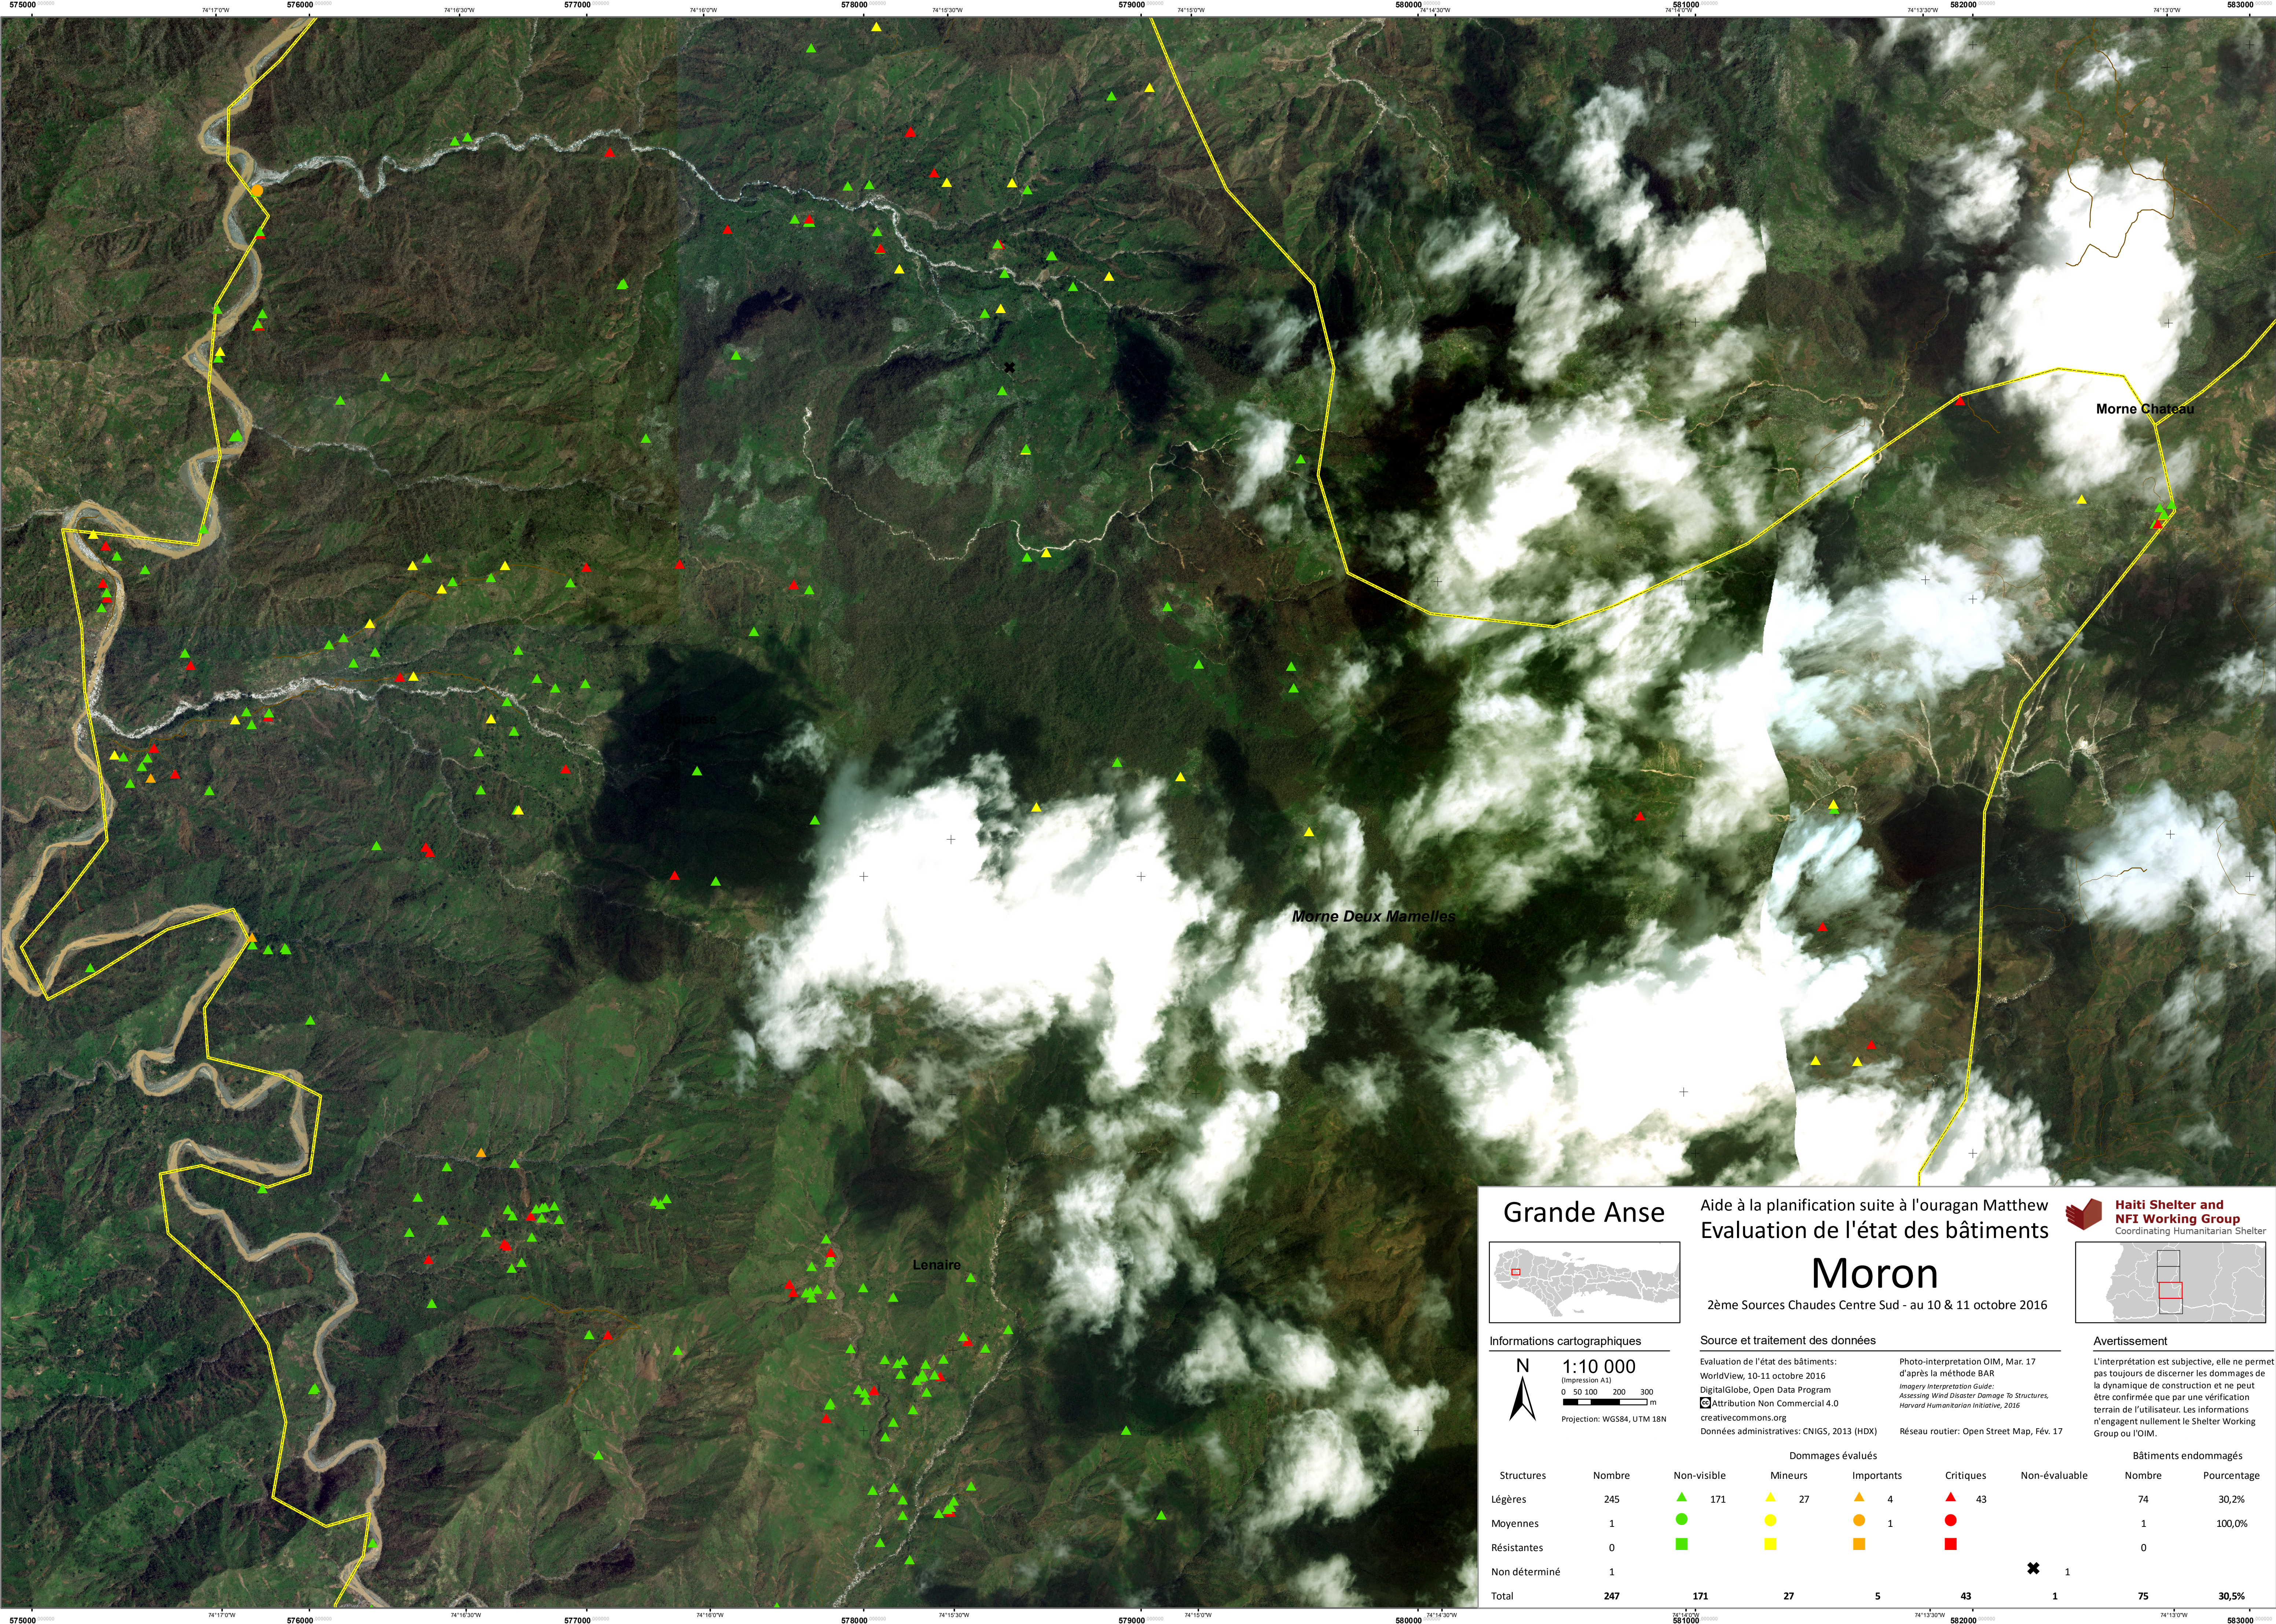
| | | Dommages évalués | | | | | Bâtiments endommagés | |
| Structures | Nombre | Non-visible | Mineurs | Importants | Critiques | Non-évaluable | Nombre | Pourcentage |
| Légères | 245 | ▲ 171 | ▲ 27 | ▲ 4 | ▲ 43 | | 74 | 30,2% |
| Moyennes | 1 | ● | ● | ● 1 | ● | | 1 | 100,0% |
| Résistantes | 0 | ■ | ■ | ■ | ■ | | 0 | |
| Non déterminé | 1 | | | | | ✕ 1 | | |
| Total | 247 | 171 | 27 | 5 | 43 | 1 | 75 | 30,5% |
