Grande Anse

Aide à la planification suite à l'ouragan Matthew
 Evaluation de l'état des bâtiments

Moron

3ème L'Assive Centre - au 10 & 11 octobre 2016

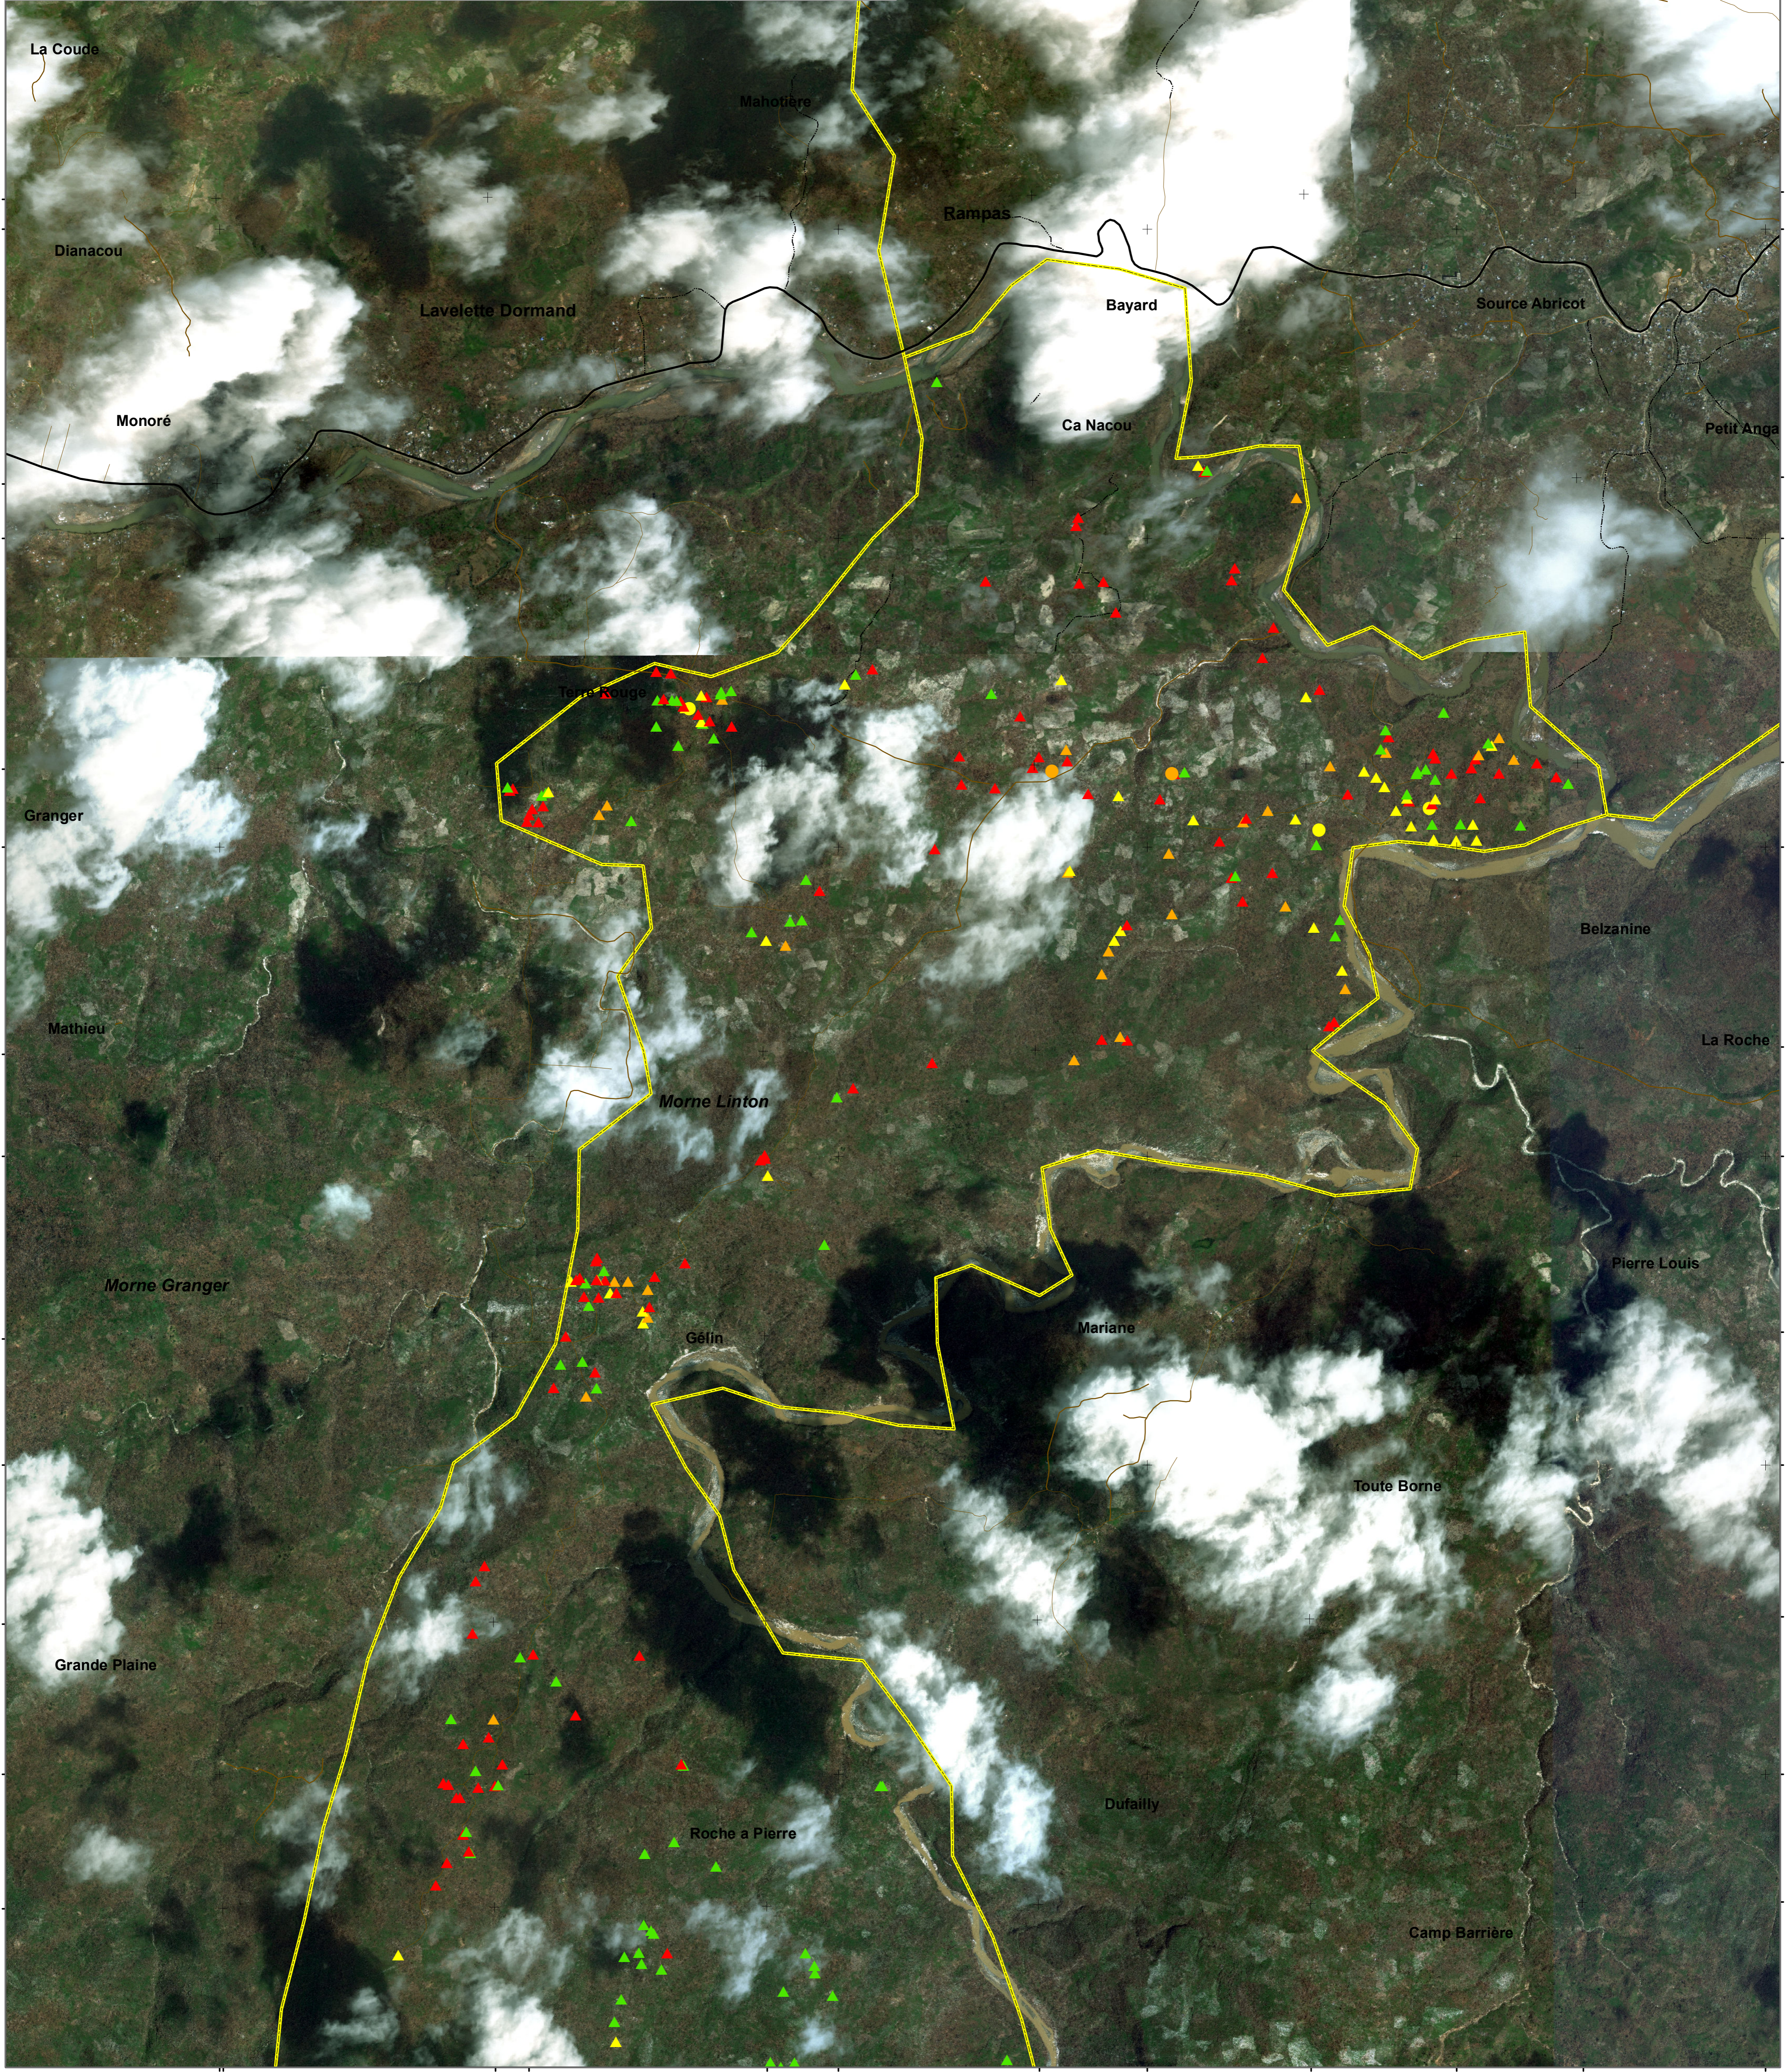
Structures	Nombre	Dommages évalués					Bâtiments endommagés	
		Non-visible	Mineurs	Importants	Critiques	Non-évaluable	Nombre	Pourcentage
Légères	250	▲ 79	▲ 37	▲ 28	▲ 106		171	68,4%
Moyennes	5	● 0	● 3	● 2	● 0		5	100,0%
Résistantes	0	■ 0	■ 0	■ 0	■ 0		0	
Non déterminé	0					✘		
Total	255	79	40	30	106	0	176	69,0%
