## Aide à la planification suite à l'ouragan Matthew

## Evaluation de l'état des bâtiments

# Tiburon

### Ville de Tiburon - au 11 octobre 2016

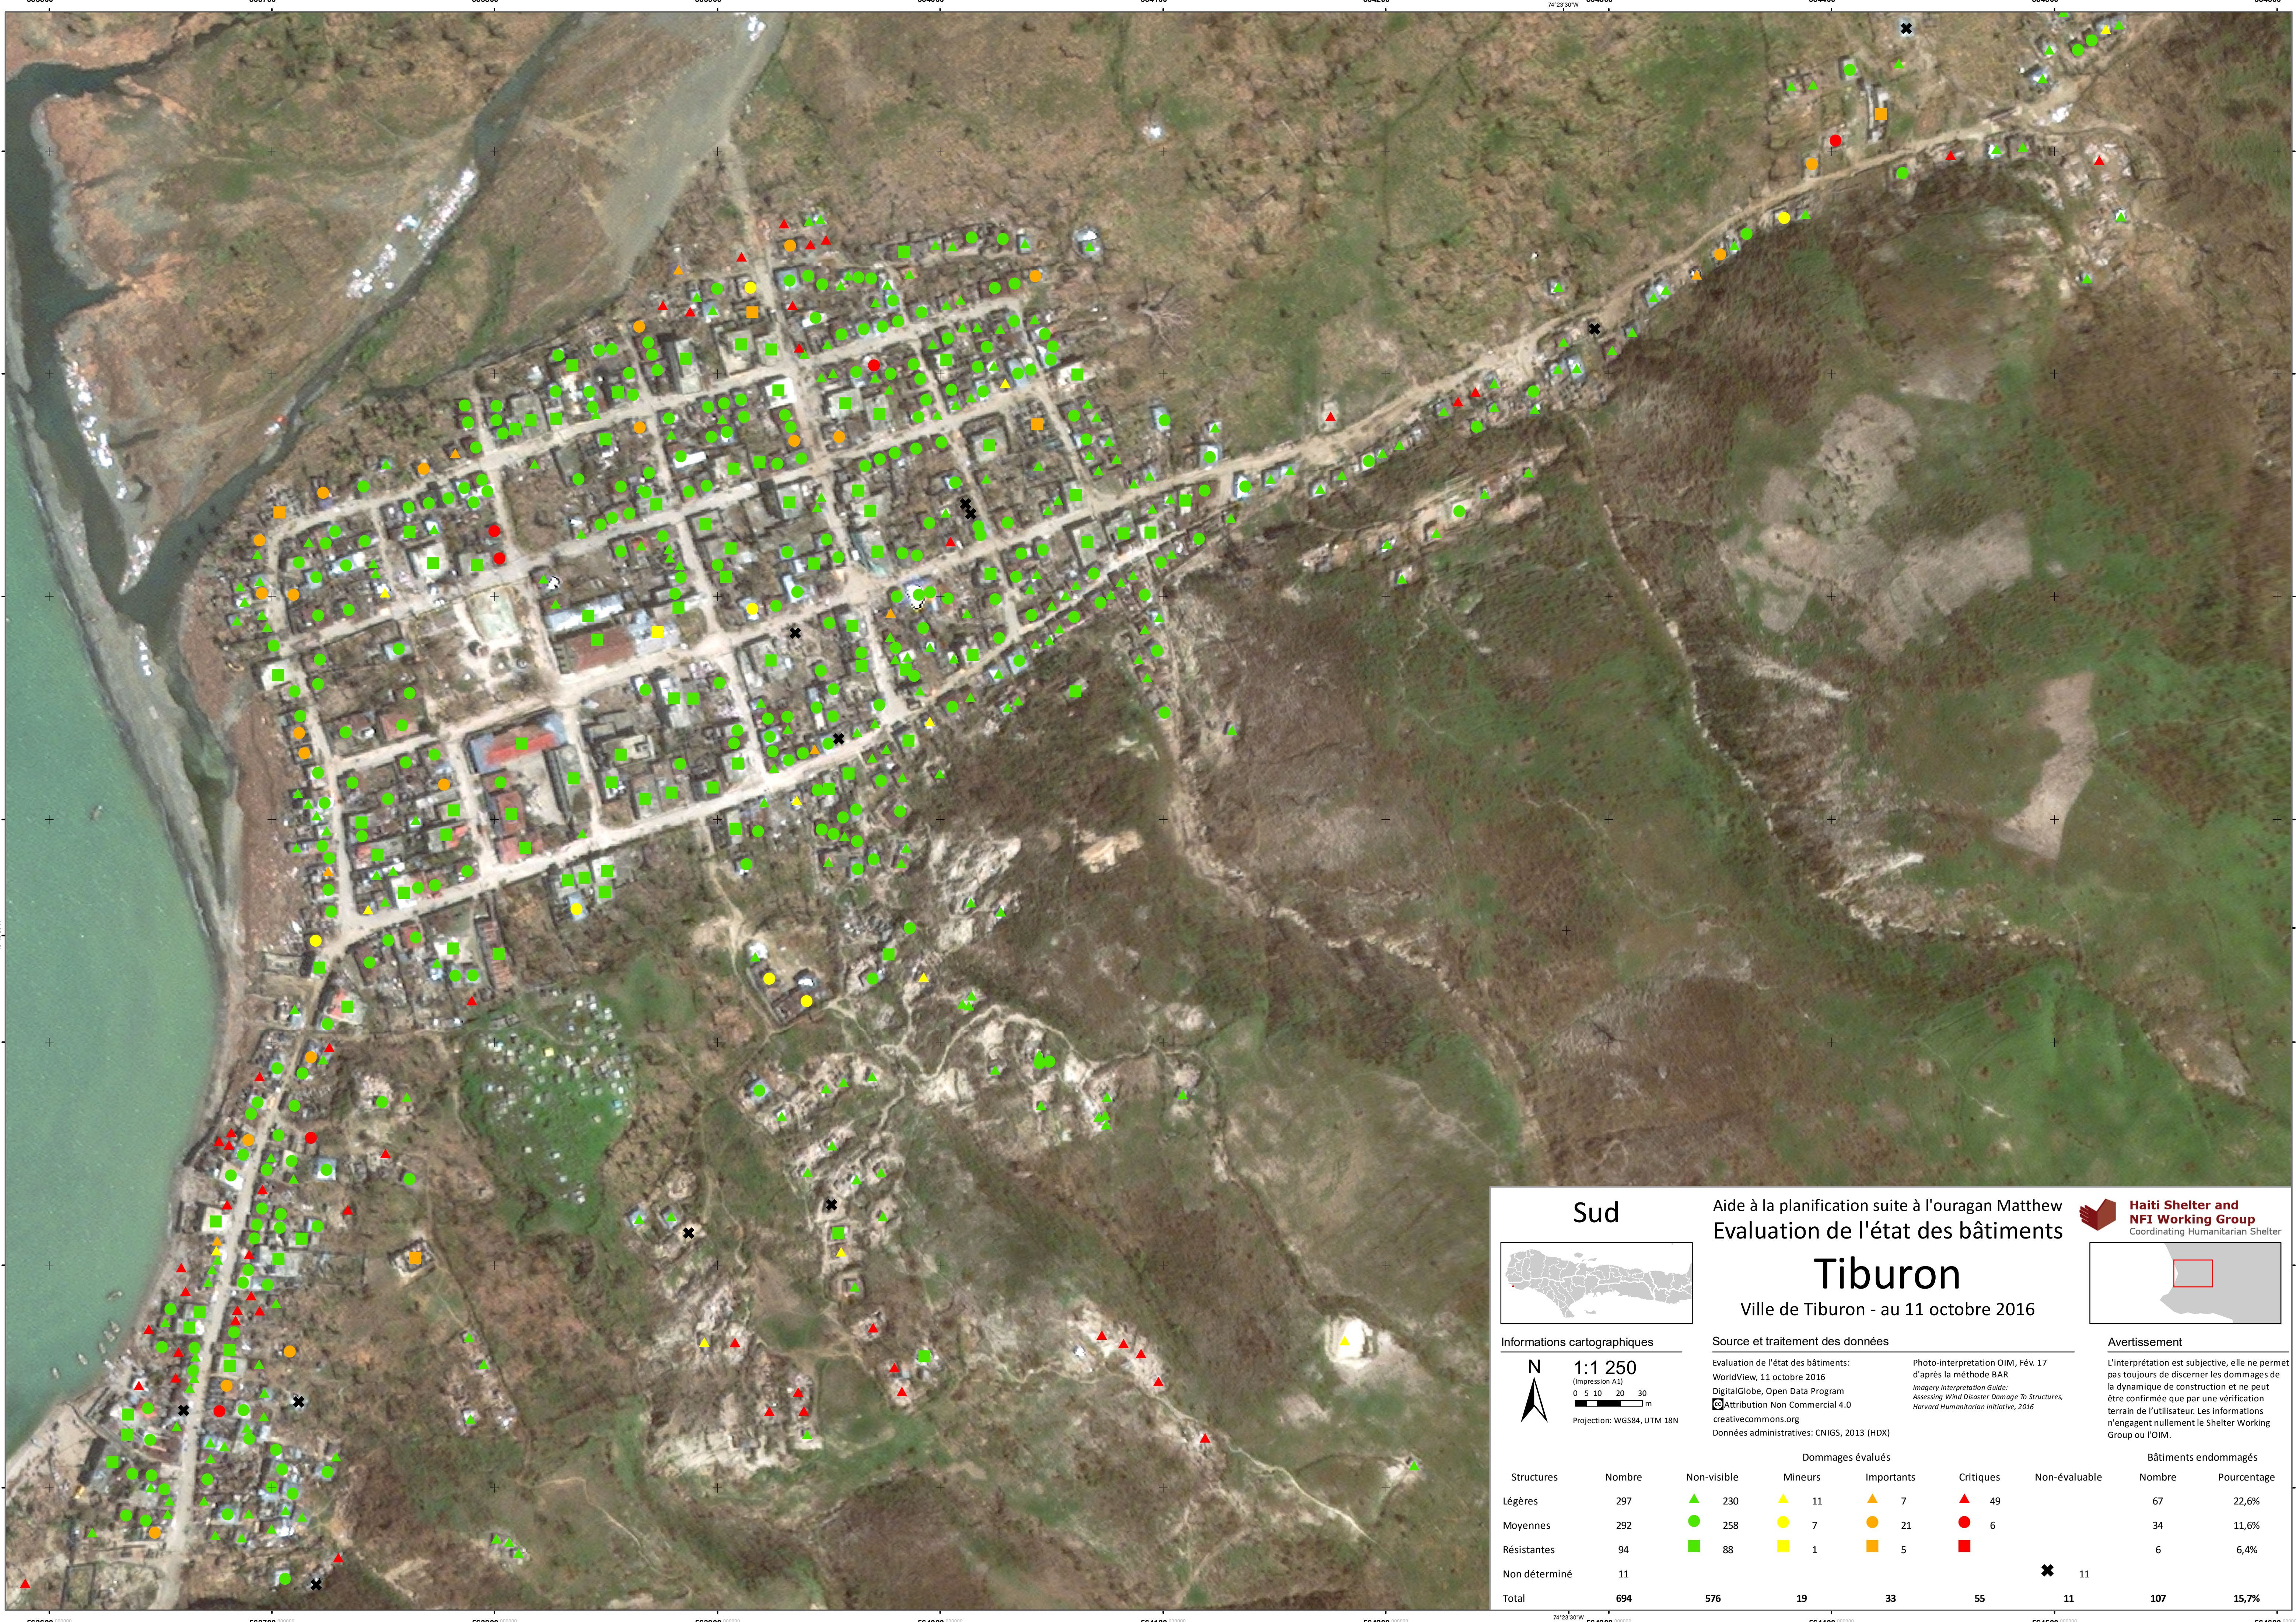
| | | Dommages évalués | | | | | Bâtiments endommagés | |
| Structures | Nombre | Non-visible | Mineurs | Importants | Critiques | Non-évaluable | Nombre | Pourcentage |
| Légères | 297 | ▲ 230 | ▲ 11 | ▲ 7 | ▲ 49 | | 67 | 22,6% |
| Moyennes | 292 | ● 258 | ● 7 | ● 21 | ● 6 | | 34 | 11,6% |
| Résistantes | 94 | ■ 88 | ■ 1 | ■ 5 | ■ | | 6 | 6,4% |
| Non déterminé | 11 | | | | | ✕ 11 | | |
| Total | 694 | 576 | 19 | 33 | 55 | 11 | 107 | 15,7% |
