# Instruktion för montering av avgaspackning/avgasfläns

Art nr: D2-5XEXHKIT

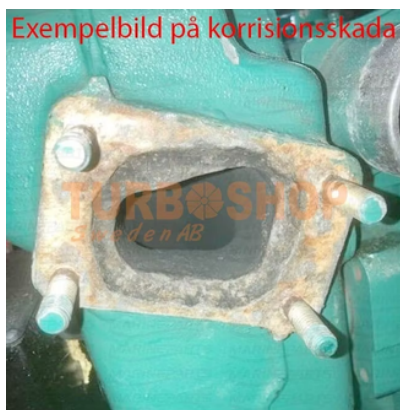
Exempel på korrosionsskada

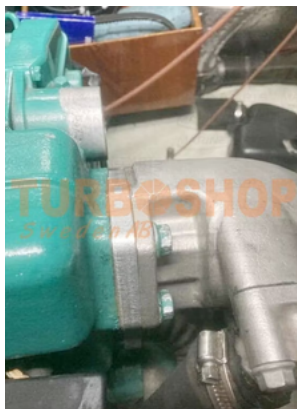
Monterad fläns

Återmontera eventuell nippel för varmvattenanslutning(använd gängtätning). Rengör Tätningsytan på växlarhuset och den nya packningen med T-Sprit för att få bort eventuellt fett o smuts. Stryk ett tunt lager flänstätning på någon av ytorna. Skruva sedan in de nya pinnskruvarna i värmeväxlaren tills de bottnar. Trä på den nya packningsbrickan över varmvatten uttaget och dra fast den med 4st M8 muttrar. Spackla sedan upp korrosions skador i utloppet mot den nya brickan så det inte blir några spalter eller gropar kvar där det frätts bort material. Låt sedan härda. Ta bort de 4 M8 muttrarna. Rengör sedan ytan på avgaskröken, den nya eller den gamla om den är i bra skick. Använd planfil o rengör med T-Sprit. Stryk på flänstätning på ena ytan. Återmontera kröken och de 4 M8 Bultarna o drag åt ca 10-15 Nm . Återmontera avgasslang och kylvattenslangen nr.9 Fyll på kylvätska i motorn till rätt nivå. Låt sedan installationen härda klart i 12 timmar. Starta motorn och kontrollera att inga avgaser eller vatten läcker ut. Förutsatt givetvis att båten ligger i sjön.
