# VENEZUELA

CLÚSTER DE ALOJAMIENTO, ENERGÍA Y ENSERES

## Reporte de misión

ESTADO SUCRE 2021

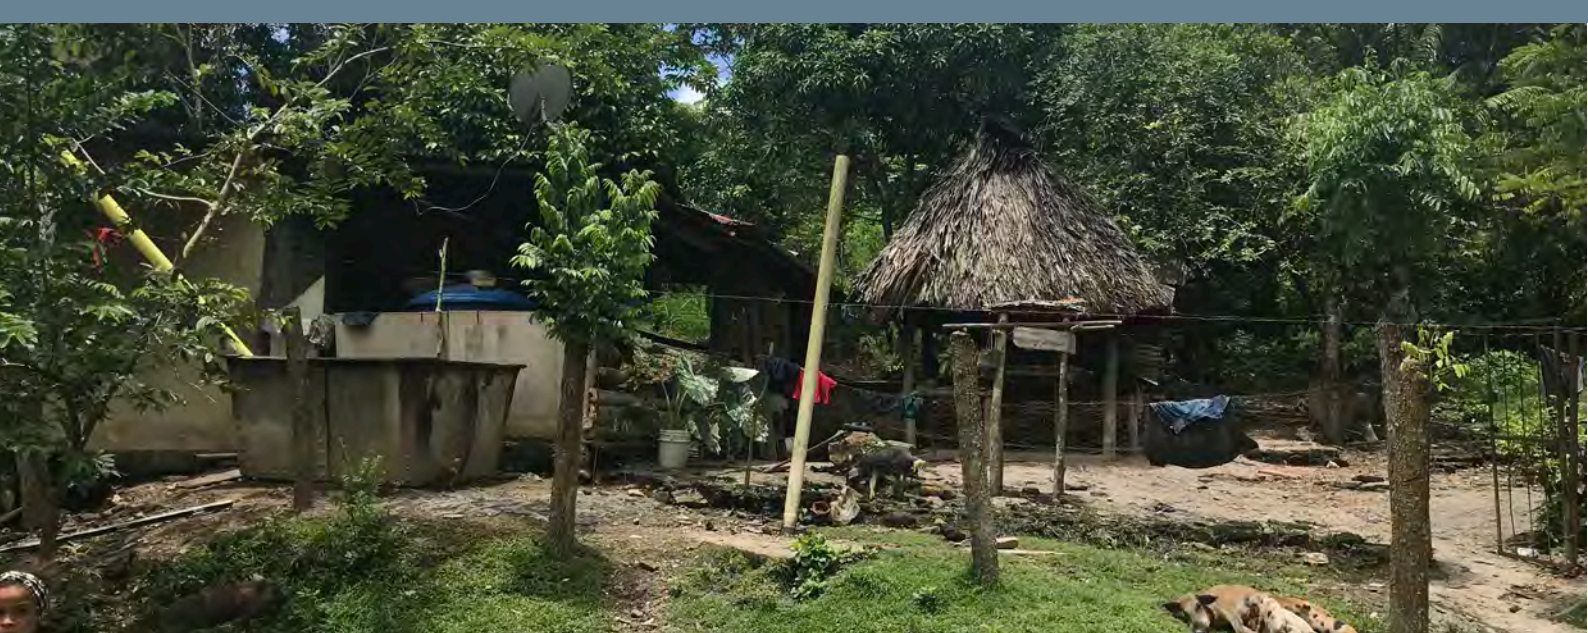
<b>Proyecto</b>	Rehabilitación de ambulatorio tipo I de Guanoco	
<b>Lugar</b>	Guanoco	
<b>Tipo de Intervención</b>	Alojamiento, Energía, Enseres ASH	
<b>Fecha de visita</b>		
<b>Antecedentes</b>	El ambulatorio de Guanoco presta servicio a toda la comunidad. Se reportaron robos de los insumos del ambulatorio, (motor de la nevera). No se cuenta con mobiliario adaptado para las consultas.	
<b>Necesidades</b>	Rehabilitación del sistema de agua, Rehabilitación del cerco perimetral para reforzar la seguridad, Dotación de mobiliario,	
<b>Número de beneficiarios</b>	140 familias	
<b>Observaciones</b>	Asegurar el perímetro para evitar robos.
