MANUAL PARA LA REPARACIÓN DE VIVIENDAS DAÑADAS
Programa de reconstrucción del Ministerio de Vivienda y Urbanismo 2010

Título: Manual para la reparación de viviendas dañadas

Autor: Pontificia Univesidad Católica de Chile, Escuela de Construcción Civil

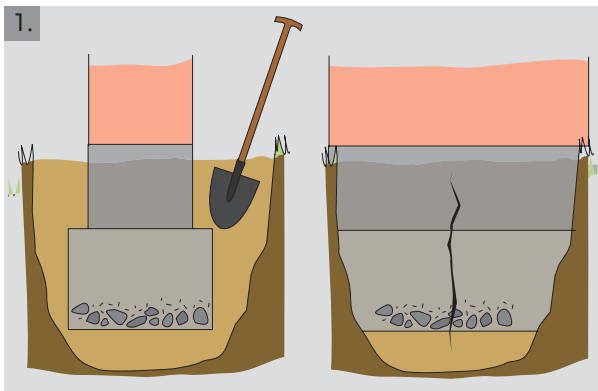
1. Despejar todo el perímetro de la fundación, incluyendo la base, unos 30 a 40 cm a cada lado de la grieta.

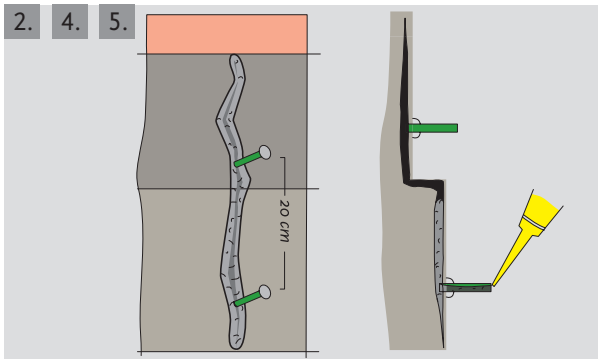
2. Colocar las boquillas de inyección a una distancia no mayor a 20 cm, asegurando de que al menos se coloque una boquilla por cada cara del elemento,

exceptuando la cara inferior. La boquilla se sujeta con la masilla epóxica.

3. Sellar la grieta en todo el perímetro, incluida la cara inferior del cemento, aplicando la masilla epóxica.

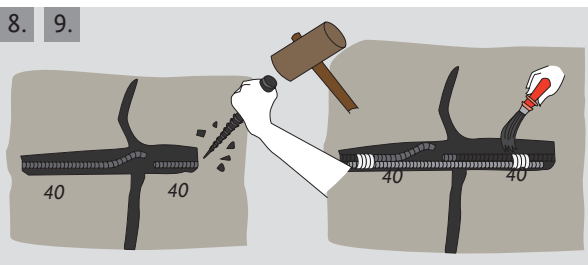
8. Para el refuerzo de enfierraduras, se deberá picar hasta despejar la armadura existente en una longitud igual a 40 veces su diámetro o según cálculo, hacia cada lado de la fisura, con un mínimo de 40 cm.

9. Colocar la nueva enfierradura, en contacto con la existente, amarrada con alambre n°18.

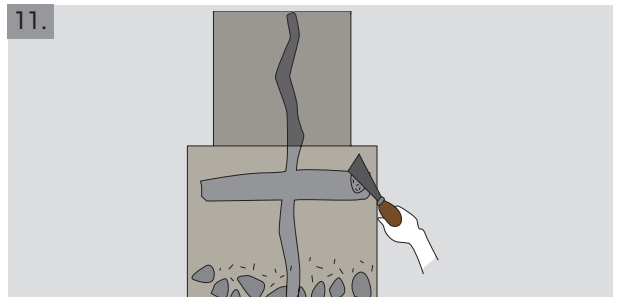
11. Aplicar el mortero epóxico de reparación utilizando una espátula. Tener la precaución de que el mortero rellene completamente la cavidad. Esta operación debe repetirse en función del número de barras que sea necesario reemplazar.

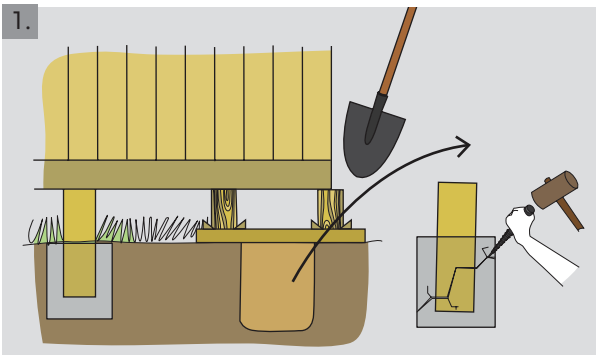
1. Se deberá apuntalar la estructura de piso mediante el uso de piezas de madera. De ser necesario, el apuntalamiento podrá efectuarse mediante gatas hidráulicas.

2. Mediante el uso del cincel o martillo neumático, demoler el dado existente. Revisar el estado de conservación del pilote de madera. Evaluar si es necesario su reemplazo.

3. Retirar los escombros de la excavación. Emparejar.

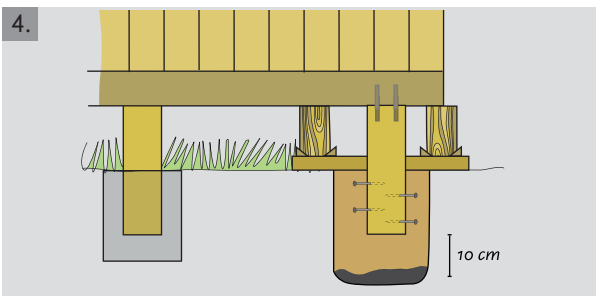
4. Introducir el pilote en la excavación, el cual debe estar protegido de la humedad con alguna barrera impermeabilizante que disminuya o evite los cambios de volumen asociados a este fenómeno. Para evitar el giro, se recomienda colocar 4 clavos de 4" en el perímetro del pilote, introducidos un 50% de su longitud. Fijar el pilote a la plataforma de piso de madera, atendiendo a la forma como originalmente se encontraba vinculado, dejando 10 cm entre la base de la excavación y el extremo inferior del pilote. Nivelar.

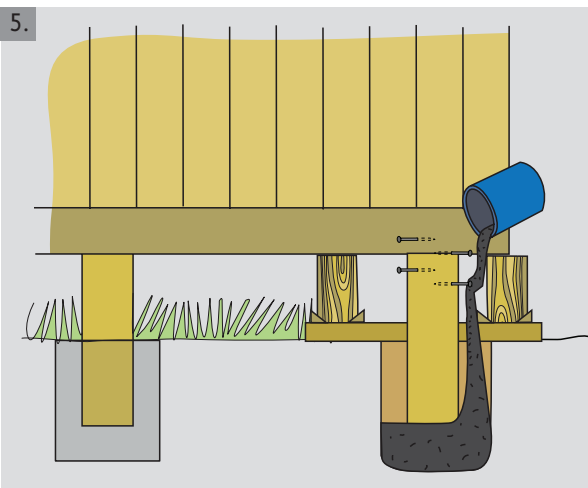
5. Preparar el hormigón de acuerdo a la dosificación establecida para alcanzar una resistencia mín. de 20 Mpa.

6. Rellenar la excavación con hormigón, en tres capas, con una altura máxima de 30 cms cada una.

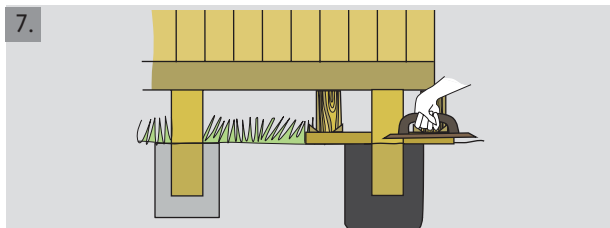
7. Compactar enérgicamente cada capa con un vibrador de inmersión o bien con una varilla de acero. Dar una adecuada terminación a la cara superior del dado, utilizando para ello un platocho. Se debe verificar que el pilote este aplomado antes del fragüe del hormigón.

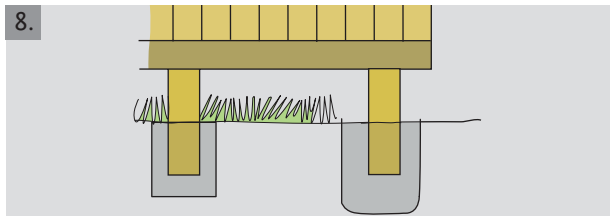
8. Luego de 21 días, se pueden retirar los soportes provisorios.

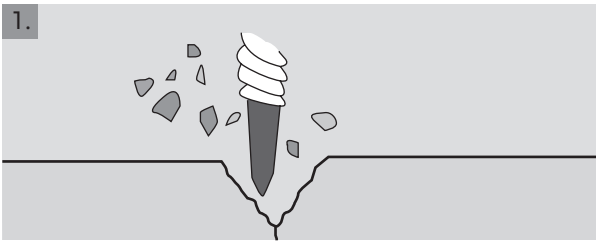
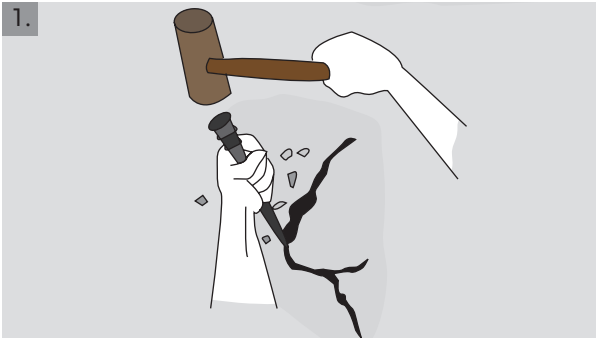
1. Picar la grieta en V, en una profundidad de 2 a 3cm, utilizando herramientas manuales, como martillo y cincel. En todo caso, se recomienda preferentemente utilizar un disco de corte, en cuyo caso se formará una hendidura o caja rectangular de 2 ó 3 cm de profundidad.

2. Retirar todo el material suelto y limpiar el polvo, de preferencia con un equipo de aire a presión o bien con una escobilla. Alternativamente se puede limpiar con agua, para lo cual se debe esperar 24 horas antes de aplicar el imprimante.

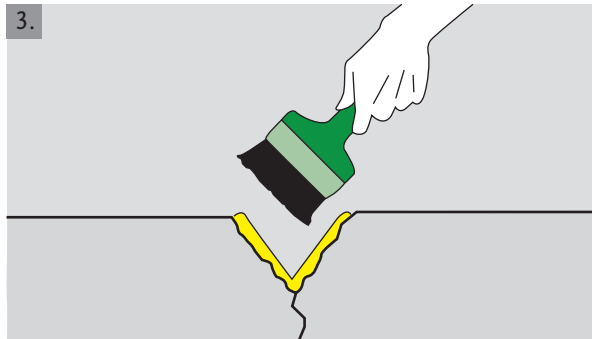
3. Mediante una brocha, aplicar el puente adherente en toda la superficie de hormigón que está siendo reparada, teniendo la precaución de respetar el tiempo de endurecimiento especificado por el fabricante.

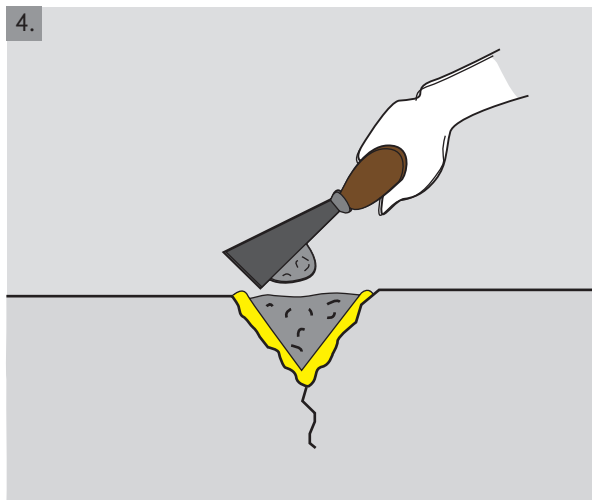
4. Rellenar la hendidura ejecutada con un sellador de elasticidad apropiada. Enrasar utilizando la espátula. En algunos casos puede resultar necesario rellenar la abertura utilizando un mortero de reparación con base a cemento o con base epóxica.

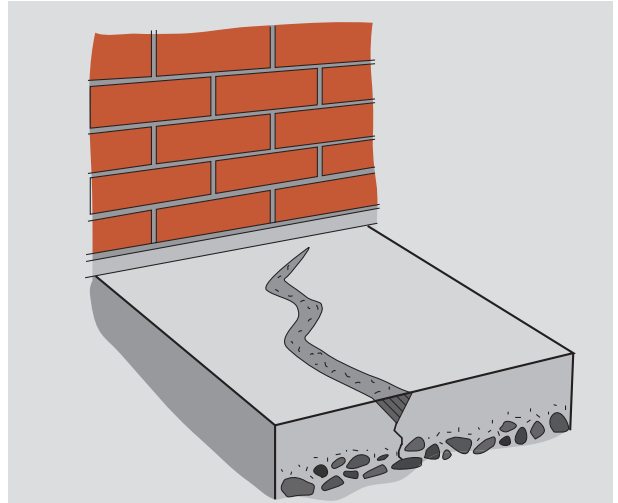
Después de 48 horas proceder a colocar el revestimiento de piso adecuado.

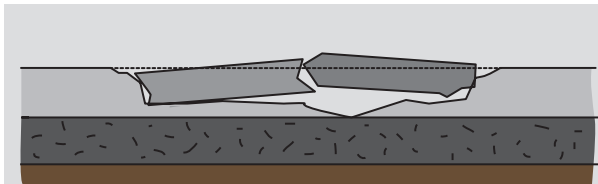
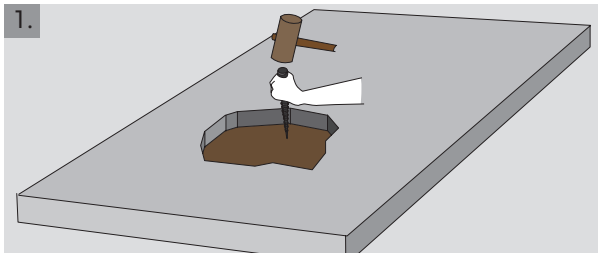
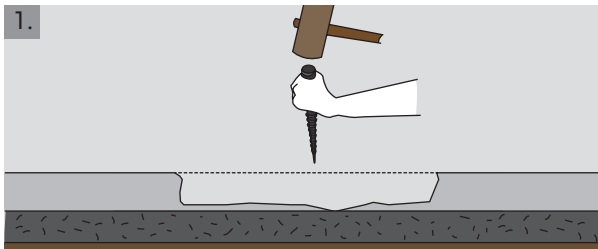
1. Mediante el uso del cincel u otro medio mecánico, demoler todo el sector afectado, dejando sólo los sectores donde se observe que el radier se encuentra sano. La zona demolida debe tener una forma regular (cuadrada o circular) evitando la generación de esquinas agudas.

2. Utilizando la pala, retirar los trozos de radier demolido.

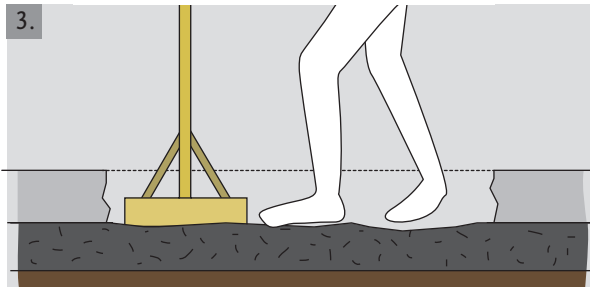
3. Revisar el estado en que se encuentra el suelo. Si se observa socavamiento, retirar la cama de ripio y rellenar con suelo. Compactar. De encontrar material aislante (polietileno) o enfierradura, esta debe ser retirada y restaurada con componentes nuevos. Restituir el ripio y compactar.

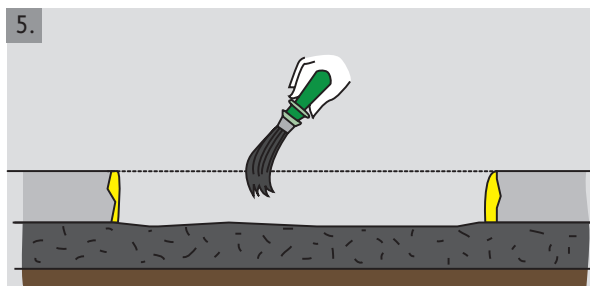
4. Preparar el hormigón de acuerdo a las especificaciones de la dosificación o del fabricante.

5. Antes de verter el hormigón aplicar el puente adherente sobre los bordes del radier.

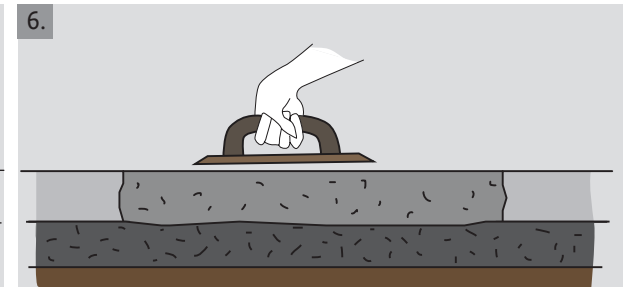
6. Colocar el hormigón y vibrar con una varilla de acero.

7. Platachar la superficie otorgando la terminación deseada de acuerdo al revestimiento que se desea colocar.

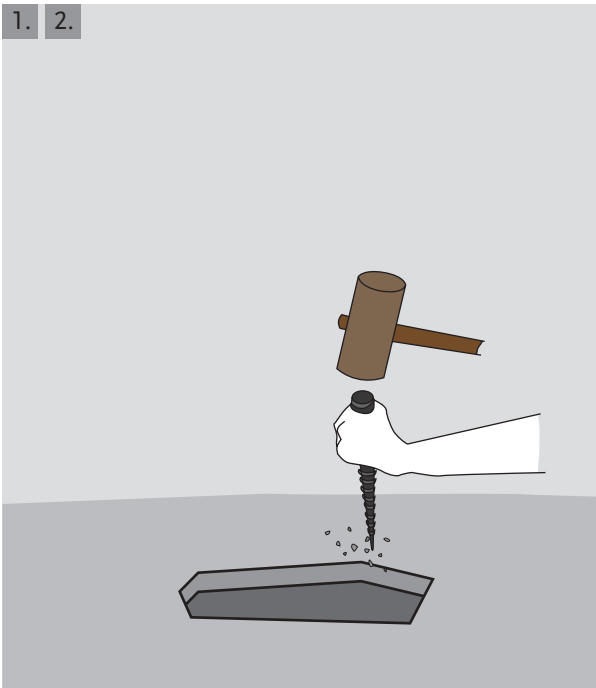
1. 2.

1. Retirar el revestimiento del sector que será intervenido.

2. Con el cincel y el martillo, picar el sector dañado hasta que la perforación sea una figura con bordes regulares. El uso de cincel debe ser de preferencia en forma inclinada y no perpendicular al piso, para evitar dañar el resto del espesor del radier. Posteriormente retirar todo el material suelto.

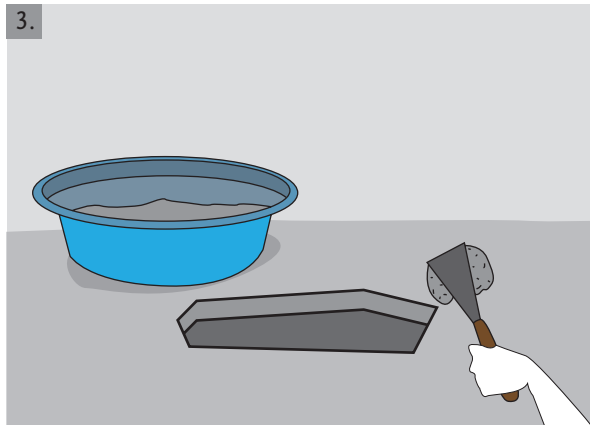
3. Limpiar el sector a reparar utilizando la escobilla.
4. Preparar el mortero predosificado (reparación menor) o el hormigón (reparación mayor) de acuerdo a la dosificación e instrucciones del fabricante. Aplicar el puente adherente sobre las paredes de hormigón del sector que se está reparando, utilizando para ello una brocha.

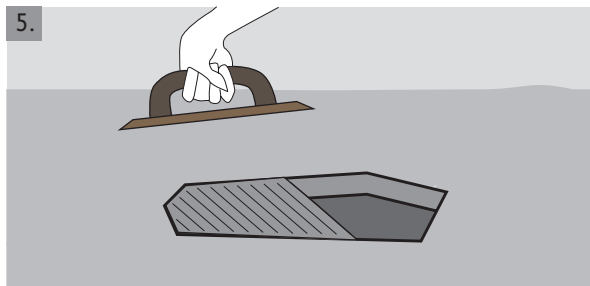
5. Aplicar el producto en la cavidad, compactándolo con una varilla de metal si procede.

6. Allanar la superficie para dar una adecuada terminación, en función del revestimiento a colocar.

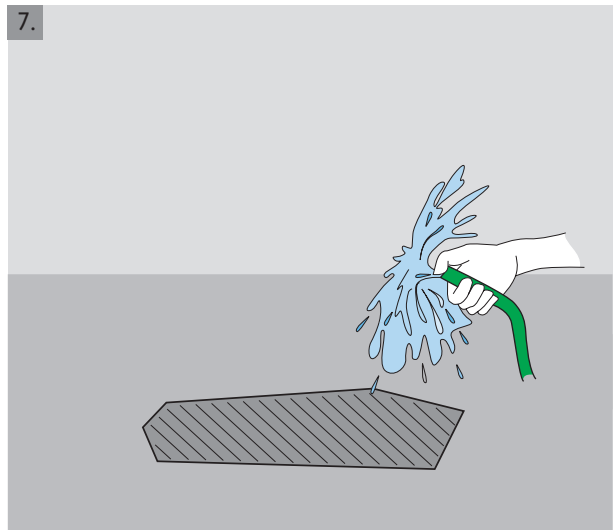
7. Humectar la superficie durante una semana mediante riego aplicado dos veces al día.

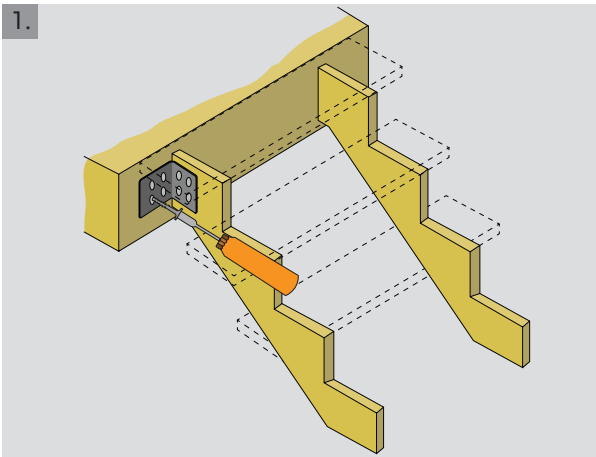
1. Conexión superior
Caso A: La escalera está vinculada a la estructura mediante escuadras de acero. En este caso revisar si las escuadras se encuentran sueltas o si presenta daños que obligan a reemplazarlas. Volver a vincular la escalera a la estructura reubicando las escuadras y utilizando tornillos de mínimo 8mm de diámetro y de 50 mm de largo.
Caso B: : Por error, la escalera está fijada a la estructura mediante clavos. En este caso volver a fijar la escalera utilizando tornillos o tacos de madera dispuestos como se muestra en la figura.

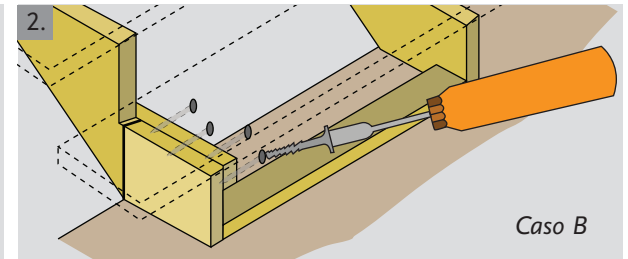
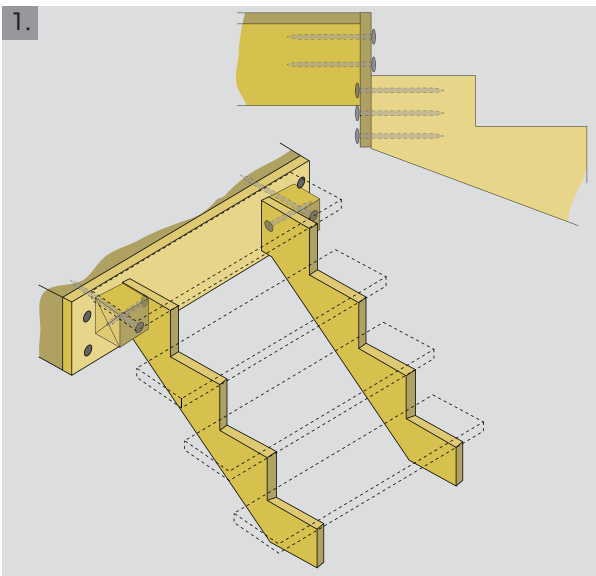
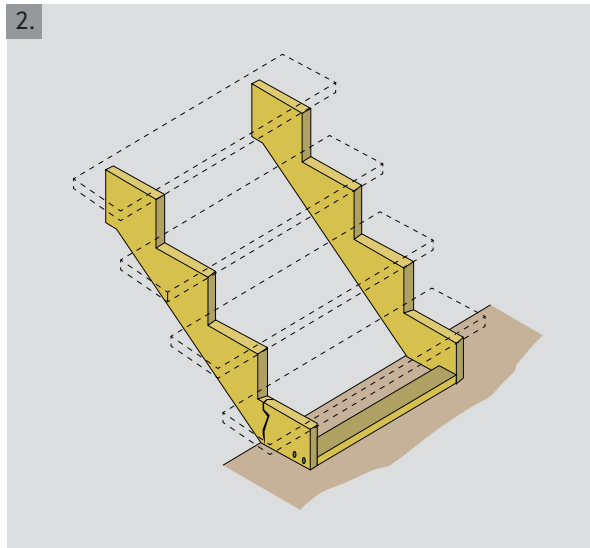
2. Conexión inferior
Caso A: El limón o travesaño diagonal se ha desvinculado de la solera de apoyo inferior. En este caso, retirar los clavos o tornillos existentes y volver a unir las piezas utilizando tornillos de diámetro y longitud mayor.
Caso B: El extremo inferior del limón presenta daños que no permiten su revinculación. En este caso se debe cortar con serrucho o sierra la parte del limón afectado. Cortar una pieza de madera de similares dimensiones. Empalmar la nueva pieza por el reverso utilizando un trozo de madera auxiliar. Aplicar adhesivo y unir mediante tornillos. Se recomienda realizar un pequeño rebaje en la pieza de madera de reemplazo, de modo de disimular el encuentro de dicha pieza con el limón.

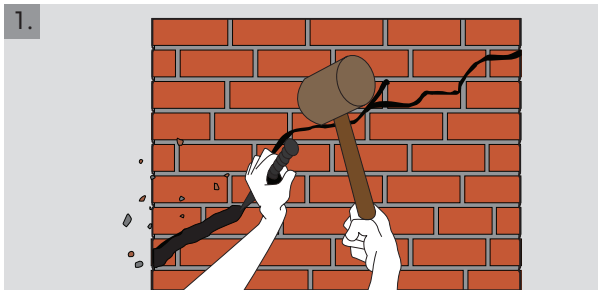
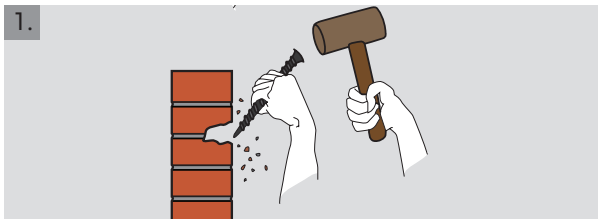
1. Utilizando un cincel y martillo, picar la grieta en un ancho de 5 a 7 cm por una de las caras del muro en una profundidad de 5 cm.

2. Retirar todo el material suelto y limpiar el polvo, de preferencia con un equipo de aire a presión. Si no se dispone de este equipo, utilizar una escobilla.

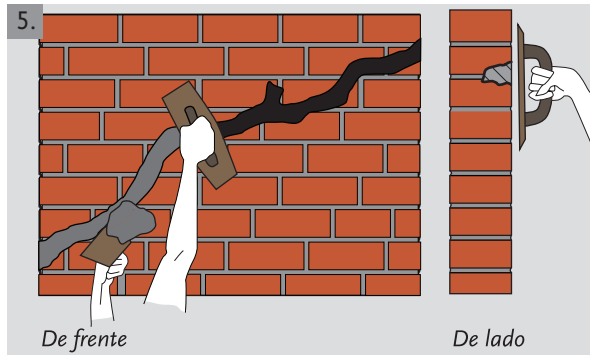
5. Con una llana, aplicar el mortero de reparación a todo lo largo de la fisura o grieta, presionando hacia el interior de manera de garantizar una correcta compactación y llenado.

Después de 72 horas repetir la operación por la otra cara del muro. Humectar la zona reparada al menos dos veces por día mediante riego. Después de 10 días, completar la reparación aplicando el revestimiento final, si procede.

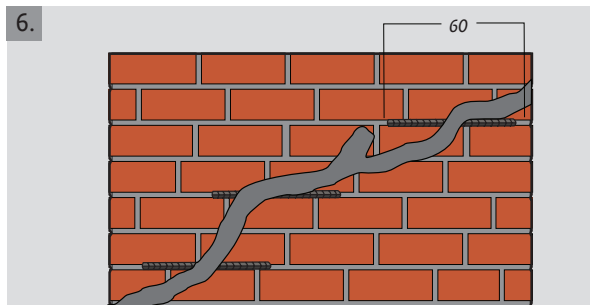
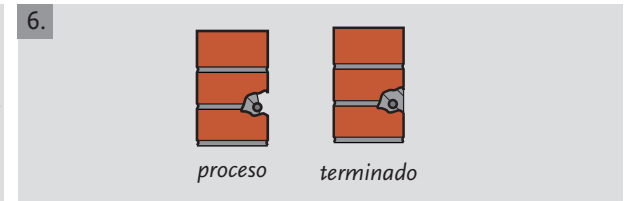
6. Cuando sea necesario insertar armaduras, éstas se dispondrán al interior de las canterías horizontales cada dos o tres hiladas, por ambas caras, según lo especifique el proyectista. La longitud de la barra será de 60 cm. Se debe picar 4 cm hacia el interior de la cantería. Alternativamente se puede cortar con un disco de corte. Colocar una cantidad de mortero (un cm aproximadamente), colocar la barra de 6 mm presionándola hacia el interior, de modo que quede embebida en el mortero. Finalizar completando el relleno de la cantería. Después de 7 días repetir el procedimiento por la otra cara. Humectar la zona reparada mediante riego al menos dos veces por día durante una semana. 10 días después de finalizado el curado, y dependiendo de la estación del año, se puede dar la terminación final al muro.

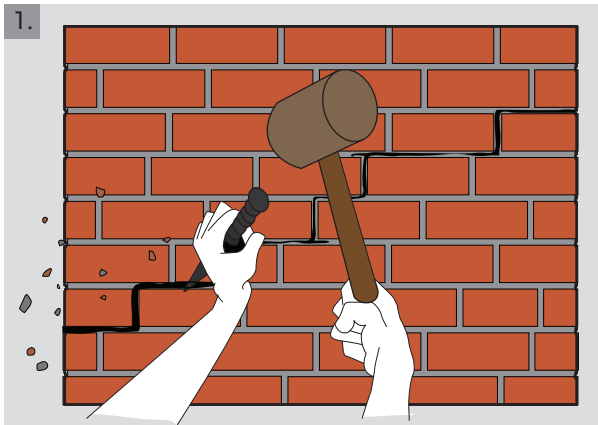
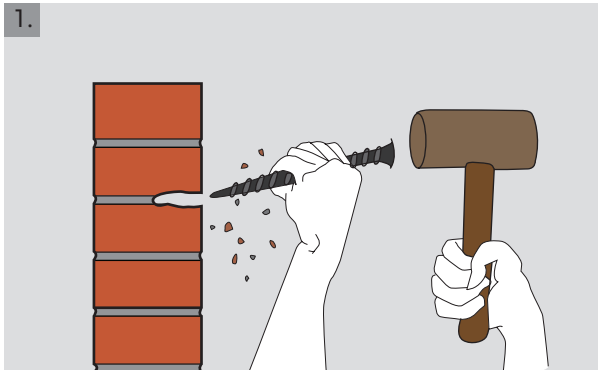
1. Para fisuras horizontales, picar la cantería por una de las caras en una longitud equivalente al largo de la fisura, con una profundidad de 5 cm. Alternativamente se puede utilizar para esta tarea un disco de corte.

2. En la cantería vertical, picar en toda la extensión en igual profundidad. Retirar todo el material suelto y limpiar el polvo, de preferencia con un equipo de aire a presión. Si no se dispone de este equipo utilizar escobilla.
3. En la batea mezclar el mortero predosificado con la cantidad de agua especificada por el fabricante.

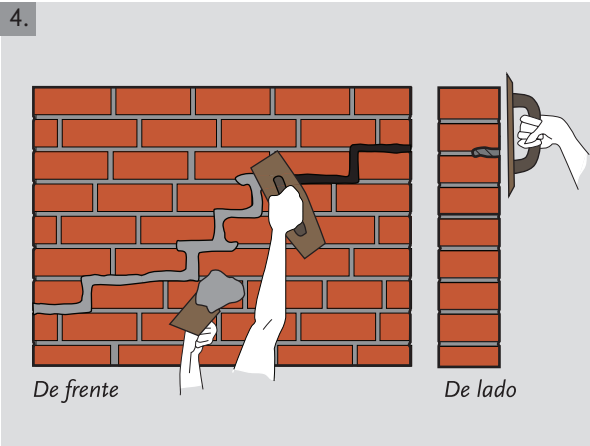
4. Humectar la superficie con un chorro de agua a presión. Utilizando la llana aplicar el mortero de reparación a todo lo largo de la fisura o grieta, presionando hacia el interior de manera de garantizar una adecuada compactación y llenado. Alternativamente, se puede utilizar algún puente de adherencia.

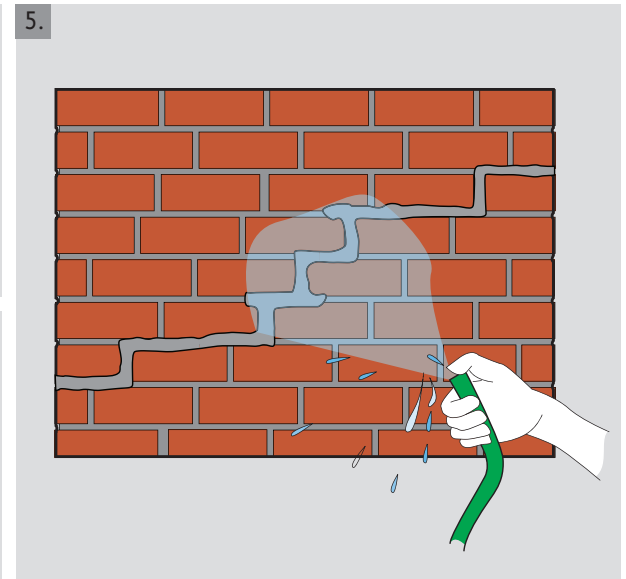
5. Después de 72 horas repetir la operación por la otra cara del muro. Humectar la zona reparada mediante riego, al menos dos veces por día durante una semana. Diez días después de finalizado el curado, y dependiendo de la estación del año, se puede dar la terminación final al muro.

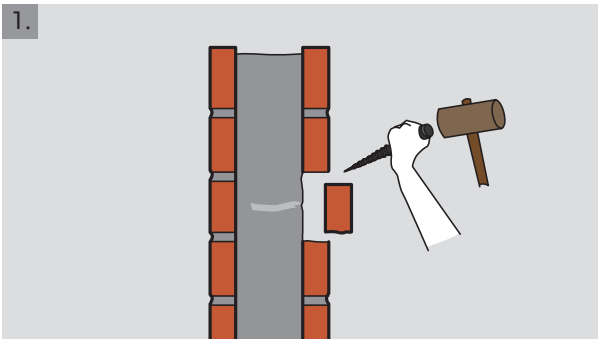
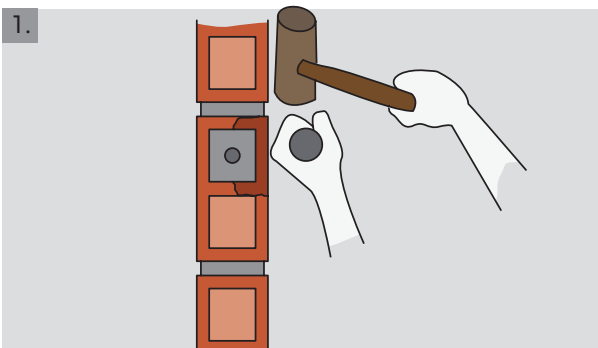
1. Despejar el sector donde se ubica la fisura, retirando el revestimiento en la zona afectada. Picar y retirar la cara frontal del ladrillo, avanzando hacia el interior del ladrillo rodeando la microcolumna de hormigón. Esta tarea se debe realizar como máximo en una profundidad igual a la mitad del espesor del muro.
2. Colocar una boquilla para inyección en el centro de la microcolumna.

3. Sellar superficialmente la fisura por el contorno despejado, utilizando una masilla epóxica, teniendo la precaución de dejar en ambos extremos un sector sin sellar, de modo de permitir el rebalse de la resina.

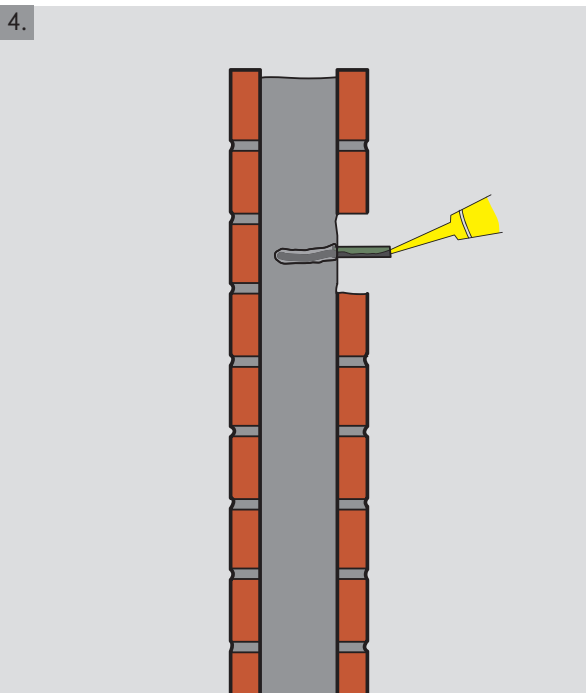
4. Inyectar la resina epóxica a presión.
5. Luego de 72 horas, retirar la boquilla y dar la terminación correspondiente.

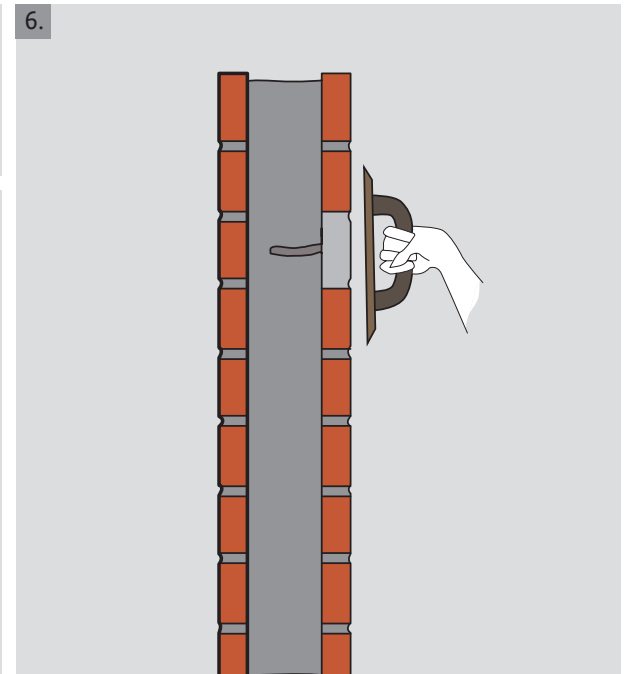
6. Reparar el sector desbastado utilizando para ello el mortero de reparación, cuidando de dar la terminación adecuada.
7. Reparar la fisura en la albañilería según lo indicado en la ficha M1 o M2.

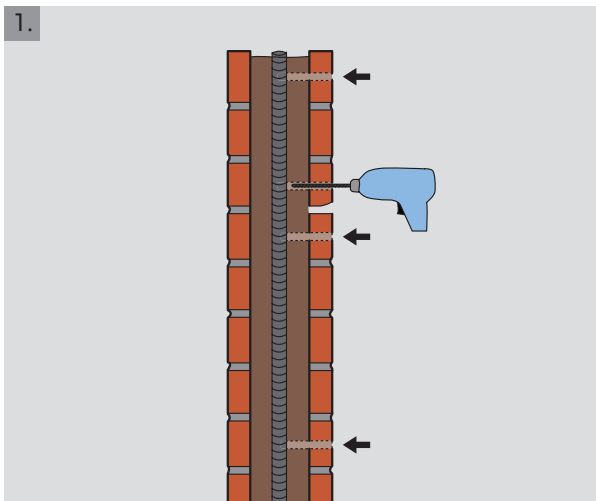
1. Para verificar si la microcolumna se encuentra rellena con hormigón, perforar el ladrillo por donde pasa la fisura, el que sigue hacia abajo y el que sigue hacia arriba, utilizando para ello un taladro con una broca de 10 mm. En función del rechazo que presenta el muro a ser penetrado y al color del polvo que se desprende, se concluye acerca de si la columna se encuentra rellena o no. Si está rellena, referirse al proceso de reparación descrito en la ficha M3.

2. Si la columna no está rellena, se debe continuar perforando hacia arriba y hacia abajo cada tres hileras con el fin de identificar el tramo comprometido.

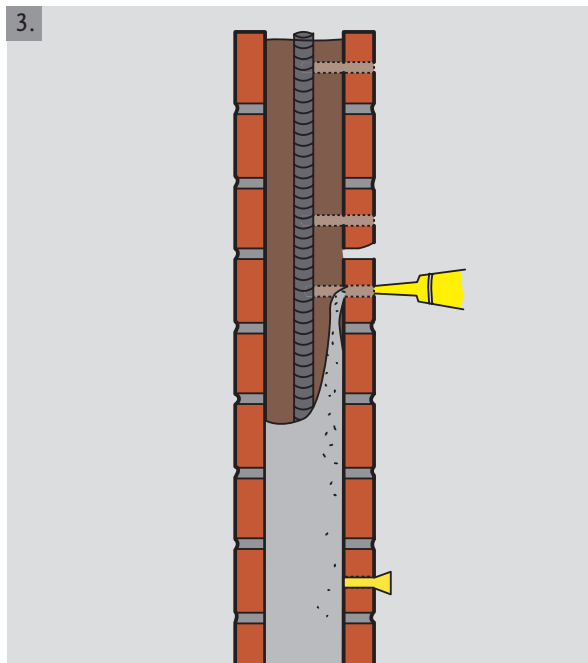
3. Una vez identificado el sector dañado, proceder a inyectar a presión el mortero de reparación en las zonas donde no haya hormigón, utilizando para ello las mismas perforaciones ya ejecutadas, partiendo por aquella que se encuentre más abajo.

4. Se tapan las perforaciones por las cuales se ha inyectado el mortero y se continúa tapando las demás perforaciones en sentido ascendente, hasta completar la inyección en toda la altura.

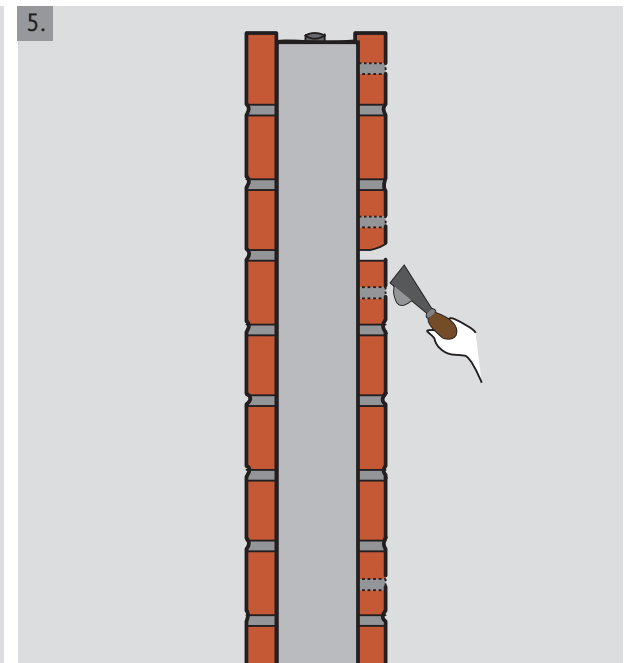
5. Para tapar las perforaciones se puede utilizar el mismo mortero de reparación mezclado con polvo de ladrillo para dar el color. Se debe aplicar con espátula.
6. Reparar la fisura en la albañilería según lo indicado en la ficha M1 o M2.

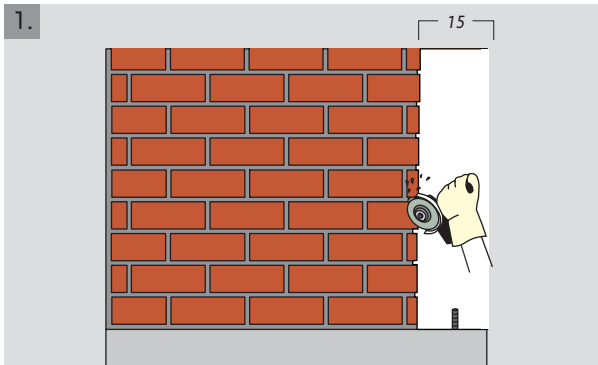
1. Debido a la gravedad del daño, se ejecutará en reemplazo de la microcolumna, un pilar de hormigón armado de espesor y ancho igual al espesor del muro. Para ello se deben cortar los ladrillos en toda la altura, utilizando un disco de corte. Una vez cortados los ladrillos, dar la geometría final utilizando cincel y martillo. Retirar toda partícula suelta utilizando la escobilla.

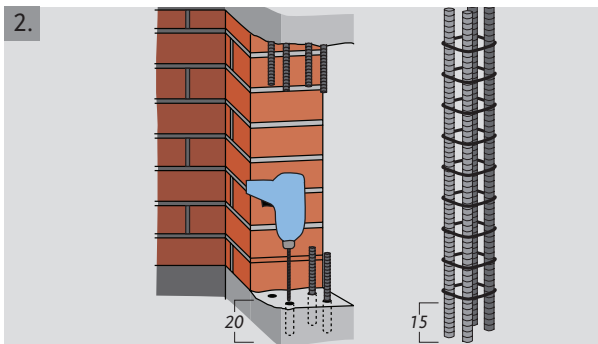
2. Realizar cuatro perforaciones de diámetro 14 mm, tanto en el sobrecimiento como en la cadena superior, con una profundidad de 15 a 20 cm.

3. Anclar, arriba y abajo, cuatro barras de 10 mm de diámetro de 60 cm de longitud, utilizando para ello la formulación epóxica. Estas barras servirán para empalmar las barras longitudinales del nuevo pilar. Adicionalmente se deben disponer estribos de 6 mm de diámetro que deben quedar colocados a 15 cm en toda la altura del pilar.

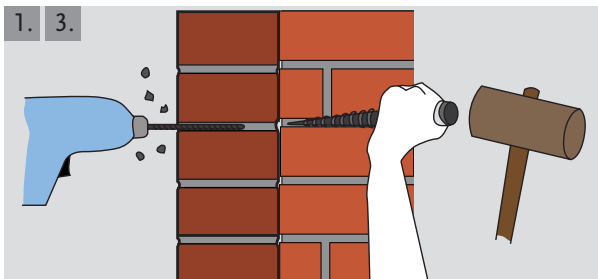
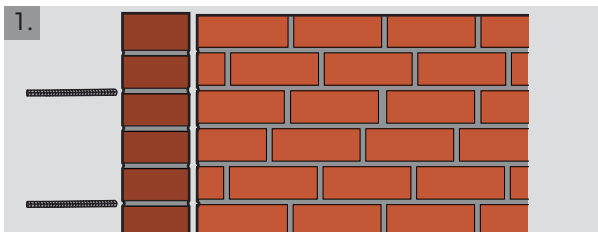
1. Cada tres hiladas, perforar con el taladro de acuerdo a lo indicado en la figura.
2. Retirar todo el material suelto y limpiar el polvo, de preferencia con un equipo de aire a presión.
3. Picar las canterías del muro ortogonal, coincidentes con las perforaciones, en una longitud de 40 cm. Alternativamente se puede utilizar el disco de corte.

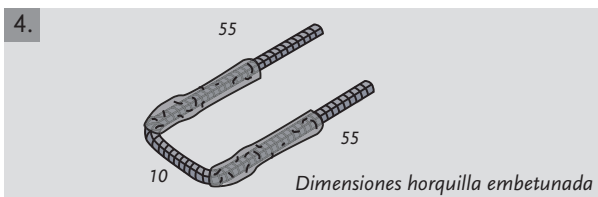
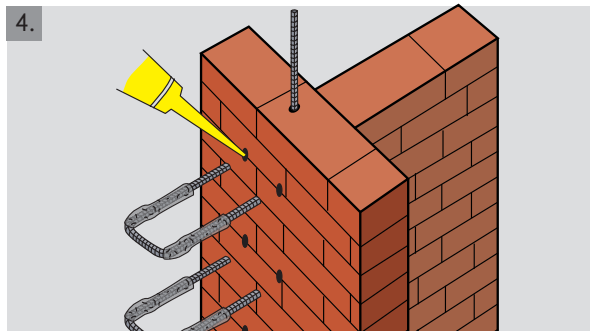
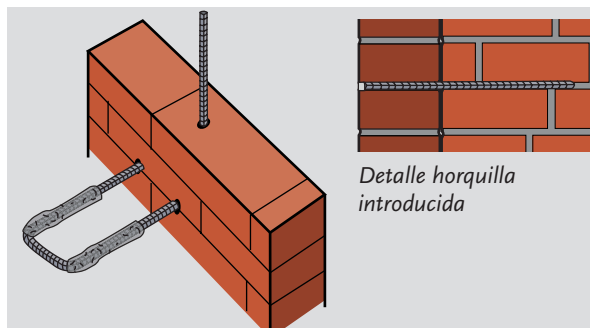
4. Embetunar la horquilla con la resina epóxica, en una longitud igual a la que quedará embebida en el muro donde se realizaron las perforaciones (aproximadamente 20 cm). Adicionalmente introducir una pequeña cantidad de resina epóxica en las perforaciones, utilizando una pistola de inyección. Introducir la horquilla en las perforaciones, presionándola con la mano hasta topar con el muro (2 cm al interior de la cantería).

5. Aplicar la formulación epóxica en las canterías, de forma de anclar la horquilla en el muro ortogonal. Las barras deben quedar completamente embebidas en el material.

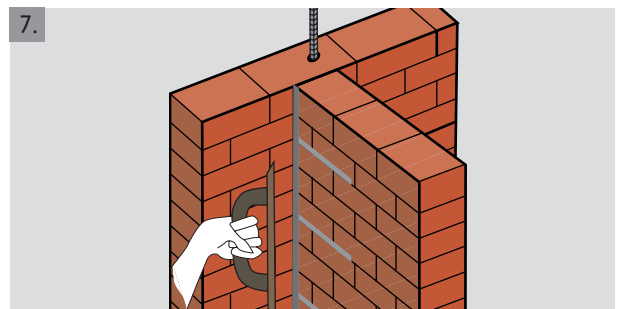
6. Aplicar la terminación deseada en las canterías intervenidas.
7. Retapar la fisura vertical existente en el encuentro de los muros ortogonales aplicando mortero de reparación predosificado, cuidando que éste penetre algunos centímetros al interior de la discontinuidad. En algunos casos puede resultar necesario picar esta zona e inyectar el mortero predosificado a presión.

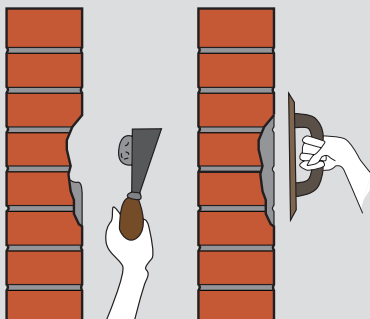
Caso A

El daño compromete menos del 40% de la superficie del ladrillo. El ladrillo no va a la vista.

1. Retirar todo el material suelto. Limpiar los restos de partículas sueltas y el polvo con la escobilla.
2. Preparar el mortero de reparación según las instrucciones del fabricante.
3. Humectar la superficie a reparar mediante chorro de agua aplicado con manguera.
4. Aplicar el mortero en el sector dañado y dar la terminación adecuada con las herramientas disponibles.

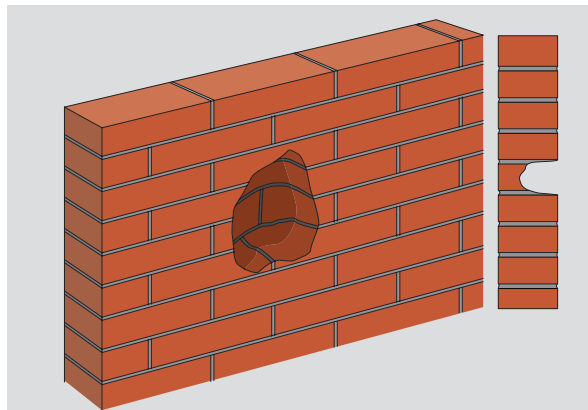
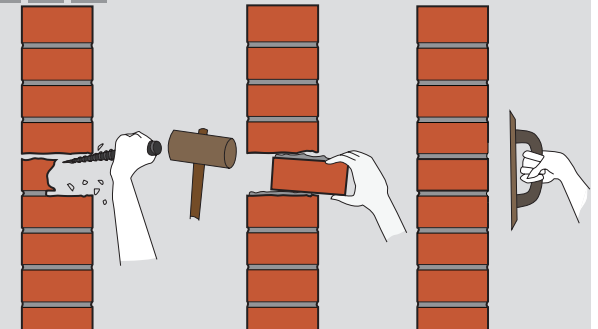
Caso B

El ladrillo está dañado en más del 40%. El ladrillo va a la vista.

1. Picar el ladrillo afectado y todo el mortero de pega del perímetro. Retirar todo el material suelto. Limpiar los restos de partículas sueltas y el polvo con la escobilla.
2. Colocar el mortero de reparación en la cara superior y en las caras laterales del ladrillo existente. Introducir el nuevo ladrillo con mezcla en su cara superior. Verificar que el ladrillo haya quedado aplomado con el resto del muro.
3. Completar el relleno de las canterías con el mortero de reparación, presionando hacia el interior con la espátula. Dar la terminación adecuada.

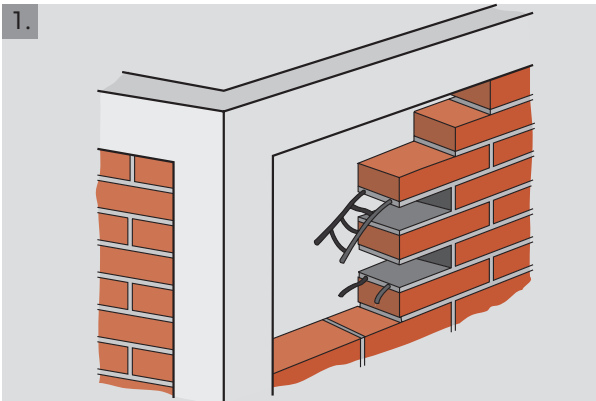
1. Despejar el área afectada retirando todas las unidades de ladrillo, incluso aquéllas que estén en buen estado, teniendo la precaución de no dañar las escalerillas existentes. Dicho retiro se debe realizar en forma escalonada, sin dañar los existentes. Cortar la escalerilla solo si esta dañada.

2. Desbastar las caras de los pilares que están en contacto con los ladrillos hasta obtener una superficie regular y rugosa.

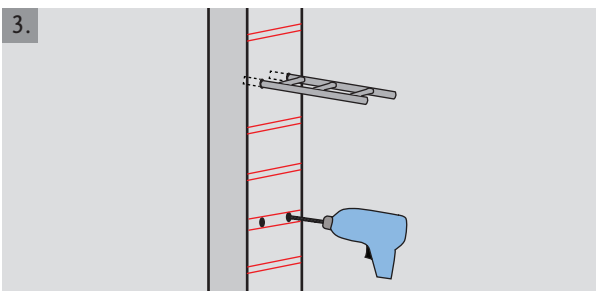
3. El paño de albañilería debe vincularse al marco mediante escalerillas, para lo cual debe replantearse la posición de las hiladas a lo largo del pilar. Con una broca de 8 mm deben hacerse dos perforaciones de 10 cm de profundidad cada tres hiladas. Se debe tener especial cuidado al perforar el pilar de no cortar las barras longitudinales de éste. En caso de encontrarse con enfierradura, cambiar la posición de la perforación, reubicándola 1 a 2 cm al interior del pilar.

4. Limpiar la perforación efectuada en el pilar, retirando todo el polvo y partículas sueltas. Embetunar con resina epóxica los 10 cm iniciales de la escalerilla e introducirla en la perforación. Empalmar con la escalerilla existente, mínimo 40 cm. La colocación de las escalerillas se debe realizar escalonadamente a medida que se avanza en la ejecución de la albañilería.

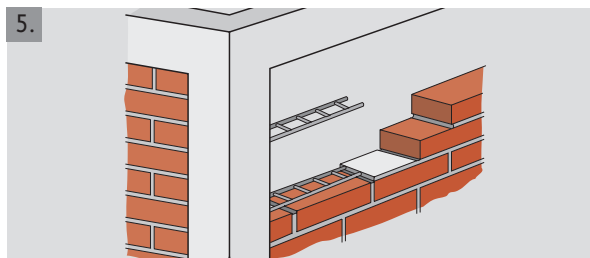
5. Ejecutar la albañilería de acuerdo a métodos tradicionales, asegurándose que las escalerillas coincidan con las canterías.

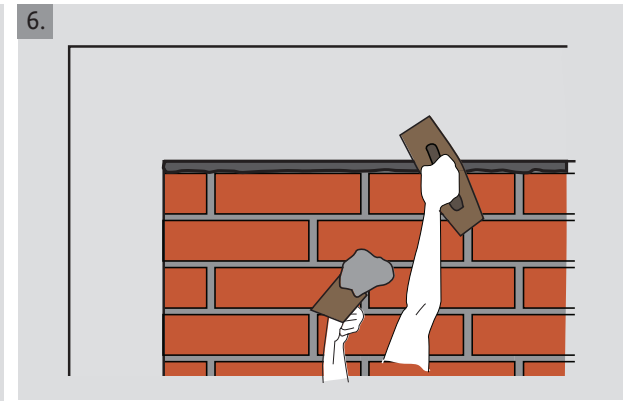
6. Luego de colocar la última hilada, asegurarse de introducir el mortero de reparación predosificado a presión. Con medios auxiliares, y en la medida de lo posible, dar una contraflecha de 1 cm a la cadena.

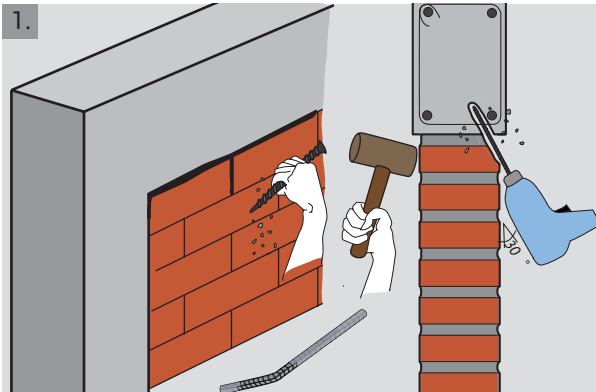
- 2. Retirar todo el material suelto y limpiar el polvo, de preferencia con un equipo de aire a presión.
- 3. Preparar la barra de acuerdo a la figura.

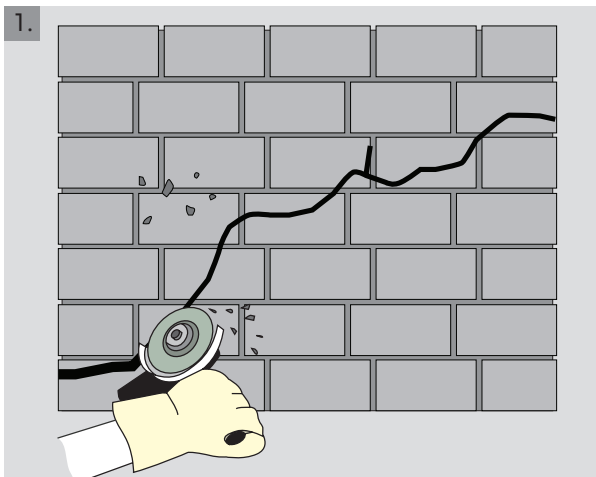
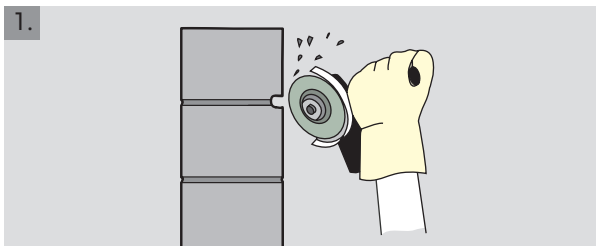
1. Utilizando un disco de corte, desbastar la grieta en un ancho de 1 cm por una de las caras del muro, con una profundidad no superior a 1 cm. Se busca no romper la pared del bloque.

2. Retirar todo el material suelto y limpiar el polvo, de preferencia con un equipo de aire a presión. Si no se dispone de este equipo utilizar una escobilla

3. En la batea mezclar el mortero predosificado con la cantidad de agua especificada por el fabricante.
4. Con una brocha aplicar el puente adherente acrílico, en toda la longitud de la grieta.

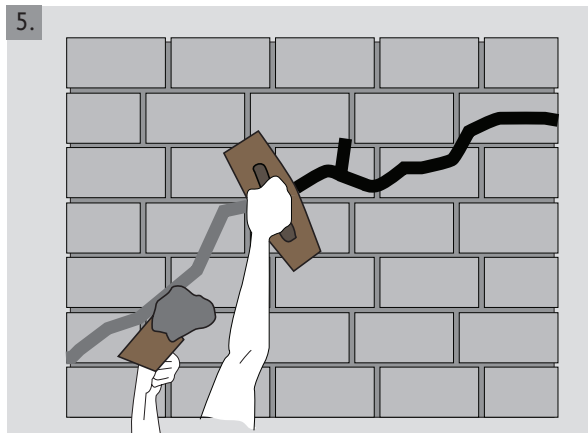
5. Con la llana aplicar el mortero de reparación a todo lo largo de la fisura o grieta, presionando hacia el interior de manera de garantizar una correcta compactación y llenado.

Después de 72 horas repetir la operación por la otra cara del muro. Humectar la zona reparada mediante riego al menos dos veces por día durante una semana. Después de 10 días, completar la reparación aplicando el revestimiento final, según requerimientos arquitectónicos.

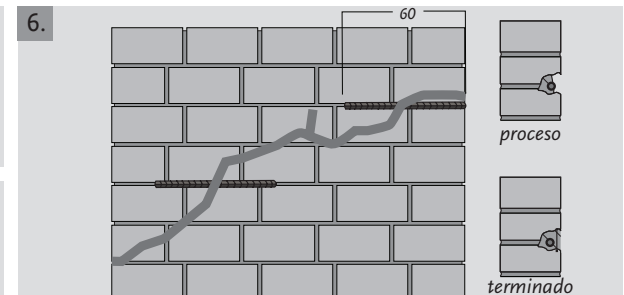
6. Cuando sea necesario insertar armaduras, éstas se dispondrán al interior de las canterías horizontales cada dos hiladas, por ambas caras. La longitud de la barra es de 60 cm. Se debe cortar con el disco de corte 4 cm hacia el interior de la cantería, colocar una cantidad de mortero (1 cm aproximadamente), colocar la barra presionándola hacia el interior de modo que quede embebida en el mortero. Finalizar completando el relleno de la cantería con mortero. Humectar la zona reparada mediante riego al menos dos veces por día durante una semana. Diez días después de finalizado el curado, y dependiendo de la estación del año, se puede dar la terminación final al muro.

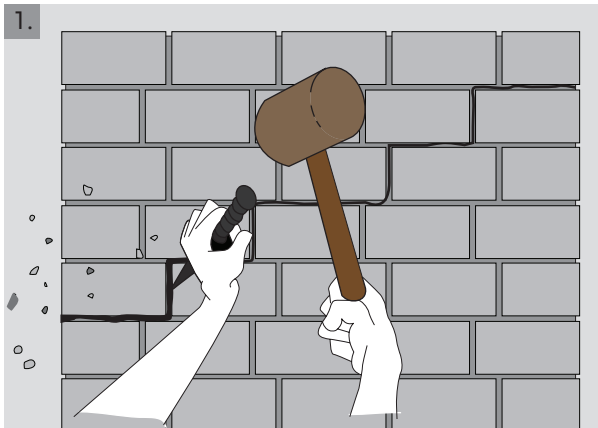
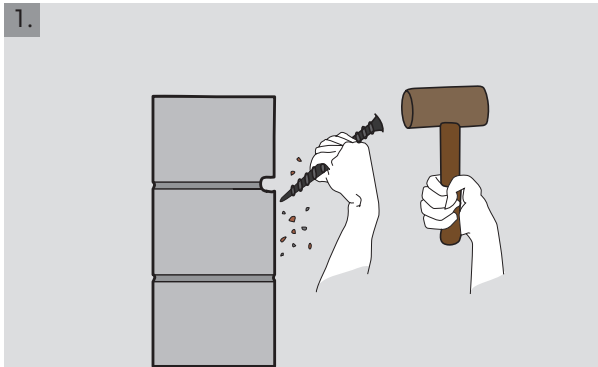
1. Para fisuras horizontales, picar la cantería por una de las caras, en una longitud equivalente al largo de la fisura, en una profundidad máxima igual al espesor de la cáscara del bloque (2 a 3 cm). Alternativamente se puede utilizar un disco de corte.

2. En la cantería vertical, picar en toda la extensión en igual profundidad Retirar todo el material suelto y limpiar el polvo, de preferencia con un equipo de aire a presión. Si no se dispone de este equipo utilizar la escobilla.

3. En la batea mezclar el mortero predosificado con la cantidad de agua especificada por el fabricante.

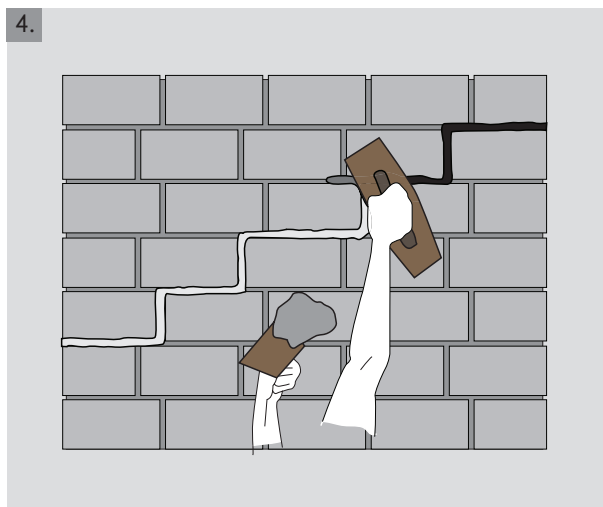
4. Humectar la superficie con un chorro de agua a presión utilizando la llana. Aplicar el mortero de reparación a todo lo largo de la fisura o grieta, presionando hacia el interior de manera de garantizar una adecuada compactación y llenado.

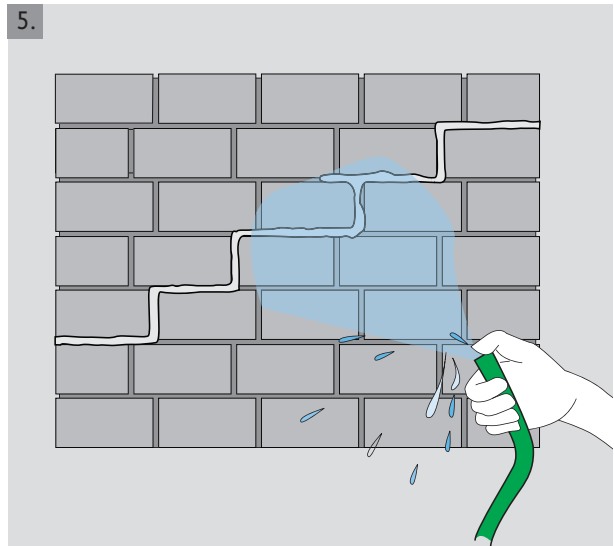
5. Después de 72 horas repetir la operación por la otra cara del muro. Humectar la zona reparada mediante riego al menos dos veces por día durante una semana. Diez días después de finalizado el curado, y dependiendo de la estación del año, se puede dar la terminación final al muro.

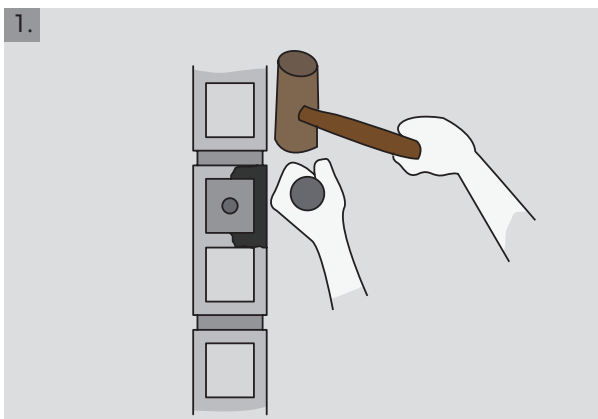
1. Despejar el sector donde se ubica la fisura, retirando el revestimiento en la zona afectada. Picar y retirar la cara frontal del bloque, avanzando hacia el interior del bloque y rodeando la microcolumna de hormigón. Se debe picar con una profundidad máxima igual a la mitad del espesor del muro.

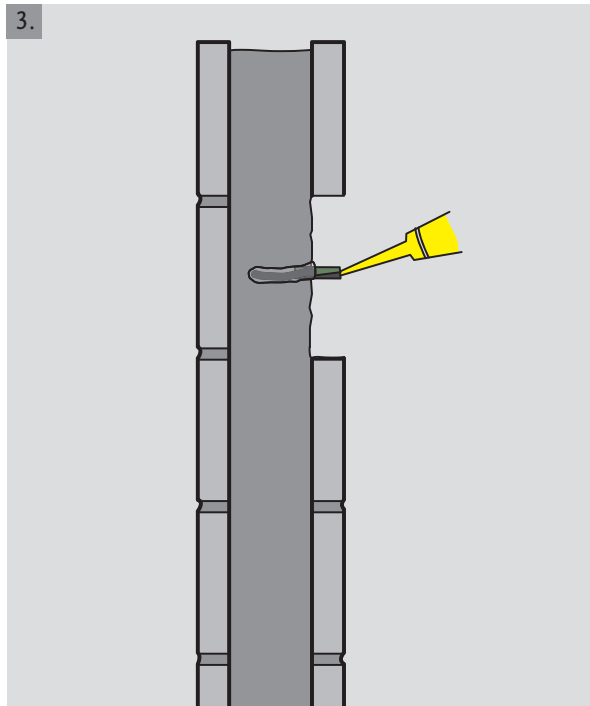
2. Colocar una boquilla para inyección en el centro de la microcolumna.
 3. Sellar superficialmente la fisura por el contorno despejado, utilizando una masilla epóxica, teniendo la precaución de dejar en ambos extremos un sector sin sellar, de modo de permitir el rebalse de la resina.
 4. Inyectar la resina epóxica a presión.

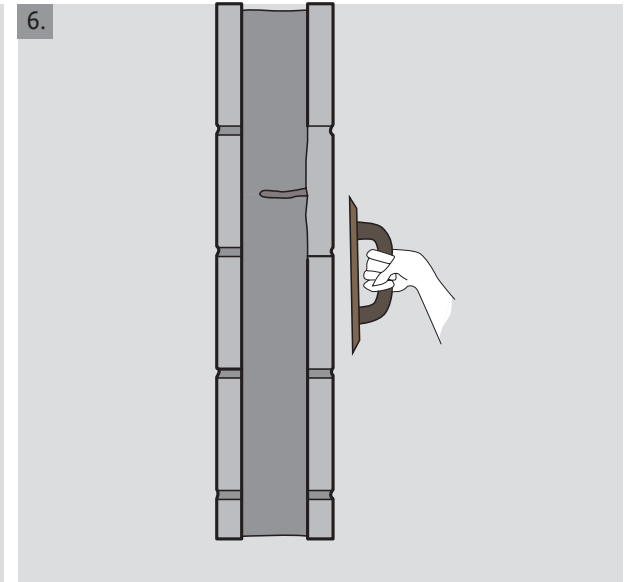
5. Luego de 72 horas, retirar la boquilla y dar la terminación correspondiente.
 6. Reparar el sector desbastado utilizando para ello el mortero de reparación, cuidando de dar la terminación adecuada.
 7. Reparar la fisura en la albañilería según lo indicado en la ficha M10 o M11.

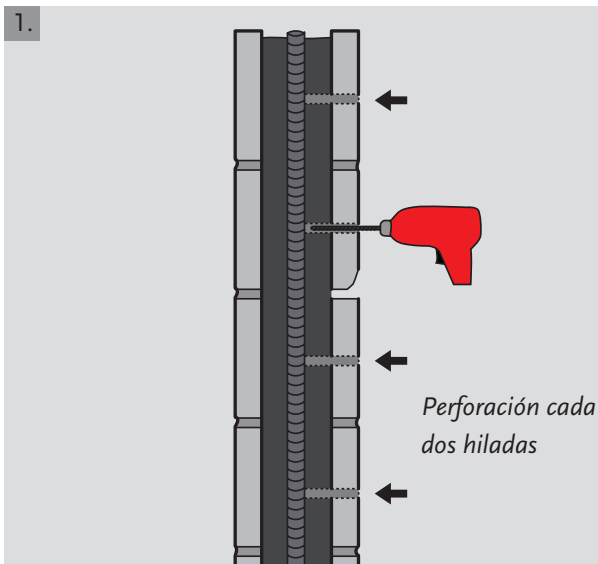
1. Para verificar si la microcolumna se encuentra rellena con hormigón, perforar el bloque por donde pasa la fisura, el que sigue hacia abajo y el que sigue hacia arriba, utilizando un taladro con una broca de 10 mm. La resistencia que opone el muro a la perforación permite determinar si la columna está rellena o no lo está. Si está rellena, referirse al proceso de reparación descrito en la ficha M12.

2. Si la columna no está rellena, se debe continuar perforando hacia arriba y hacia abajo cada tres hiladas con el fin de identificar el tramo comprometido.
