MANUAL PARA LA REPARACIÓN DE VIVIENDAS DAÑADAS
Programa de reconstrucción del Ministerio de Vivienda y Urbanismo 2010

Título: Manual para la reparación de viviendas dañadas

Autor: Pontificia Univesidad Católica de Chile, Escuela de Construcción Civil

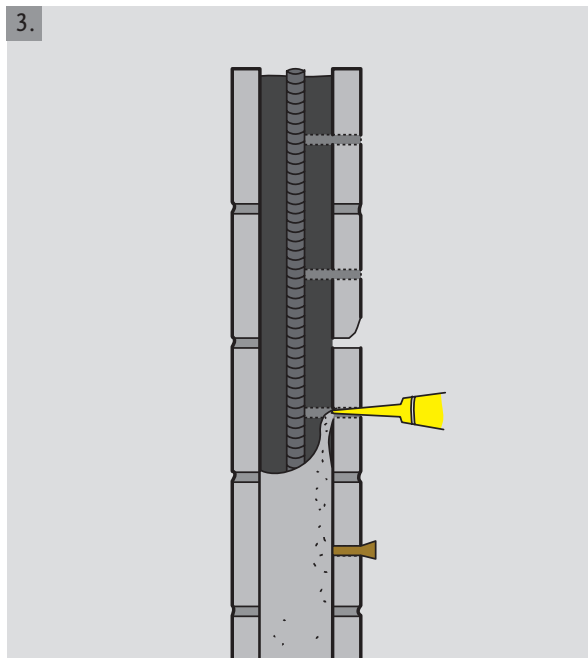
3. Una vez identificado el sector dañado, proceder a inyectar a presión el mortero de reparación en las zonas donde no haya hormigón, utilizando para ello las mismas perforaciones ya ejecutadas, partiendo por aquella que se encuentre más abajo.

4. Se tapan las perforaciones por las cuales se ha inyectado el mortero y se continúa tapando las demás perforaciones en sentido ascendente, hasta completar la inyección en toda la altura.

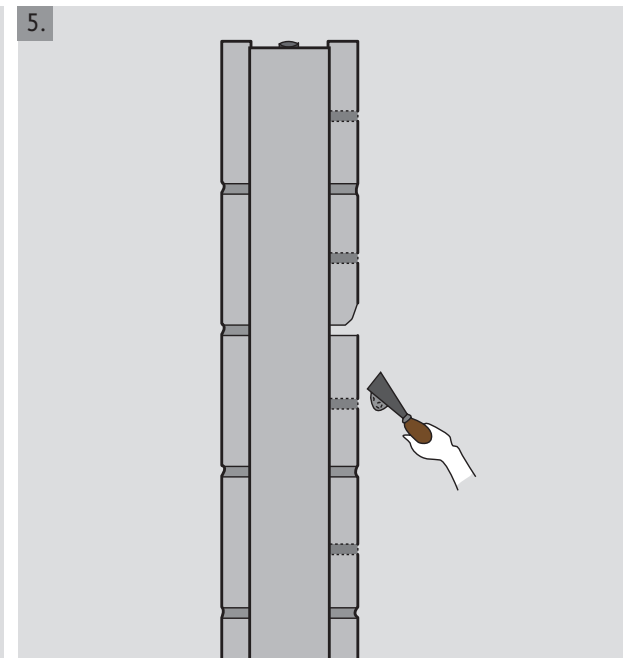
5. Para tapar las perforaciones se puede utilizar el mismo mortero de reparación. Se debe aplicar con espátula.

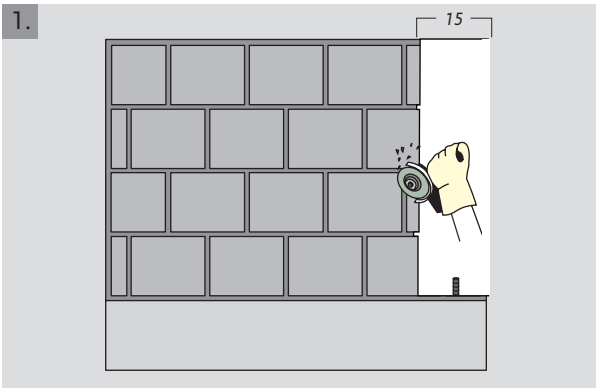
1. Debido a la gravedad del daño, en reemplazo de la microcolumna se ejecutará un pilar de hormigón armado del espesor y ancho igual al del muro. Para ello se deben cortar los bloques en toda la altura, utilizando un disco de corte. Una vez cortados los bloques, dar la geometría final con cincel y martillo. Retirar todo material suelto con la escobilla.

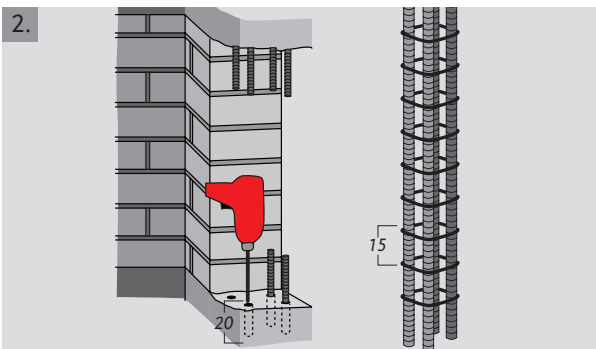
2. Hacer cuatro perforaciones de 15 a 20 cm de profundidad y diámetro 14 mm, tanto en el sobrecimiento como en la cadena superior.

3. Anclar, arriba y abajo, cuatro barras de 10 mm de diámetro de 60 cm de longitud utilizando la formulación epóxica. Estas barras servirán para empalmar las barras longitudinales del nuevo pilar. Adicionalmente se deben disponer estribos de 6 mm de diámetro que deben colocarse a 15 cm.

4. En la cantería de los muros, cada dos hiladas, realizar dos perforaciones de 10 mm de diámetro y 10 cm de profundidad con el objeto de anclar barras de 6 mm de diámetro y 22 cm de longitud. Estas barras permitirán la vinculación del muro con el nuevo pilar.

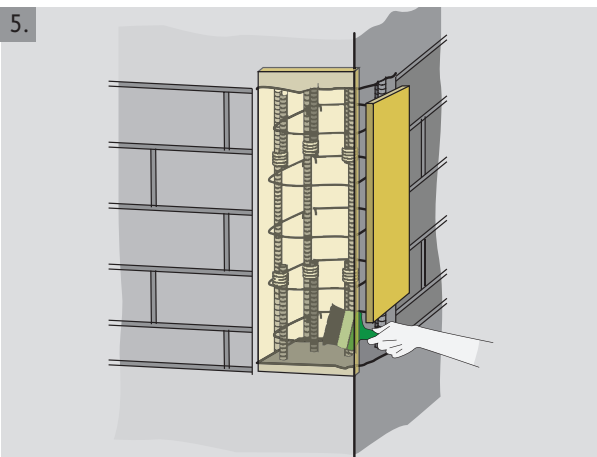
5. Colocar la enfierradura, empalmar con las barras de espera. Amarrar con alambre n° 18. Insertar las barras de diámetro 6 mm, aplicando una pequeña cantidad de resina epóxica para anclaje.

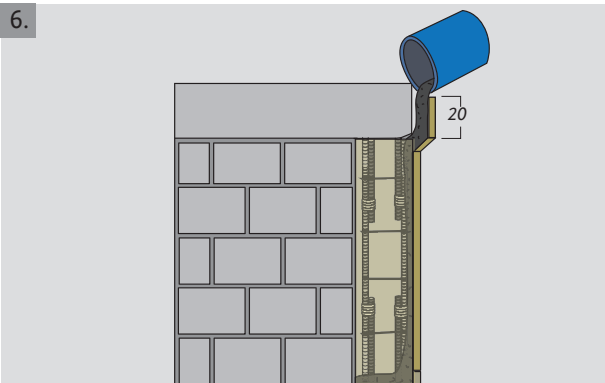
6. Disponer los moldajes dejando un pequeño buzón en la parte superior para dar carga al hormigón y permitir una buena adherencia entre la cara superior y el fondo de viga. Colocar el hormigón preparado de acuerdo a las instrucciones del fabricante.

7. Después de 72 horas retirar los moldajes, empalear y humectar mediante riego las superficies de hormigón durante una semana 2 veces por día.

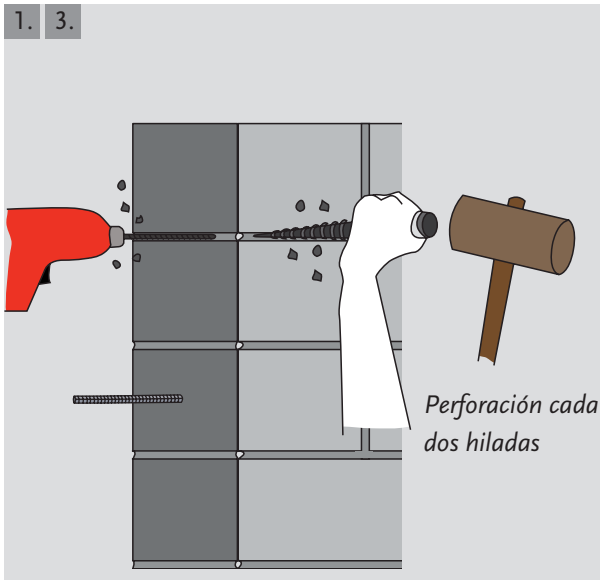
1. Con el taladro perforar cada dos hiladas como aparece en la figura.
2. Retirar todo el material suelto y limpiar el polvo, de preferencia con un equipo de aire a presión.
3. Picar las canterías del muro ortogonal hasta alcanzar las perforaciones, en una longitud de 40 cm.

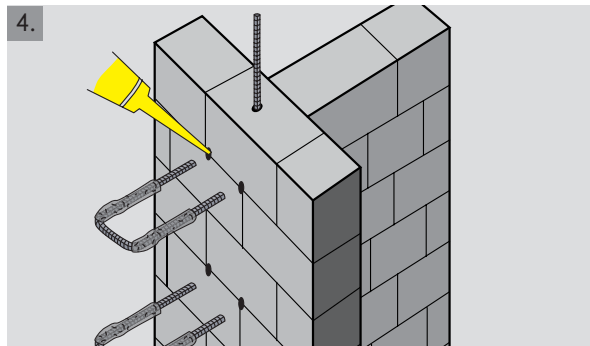
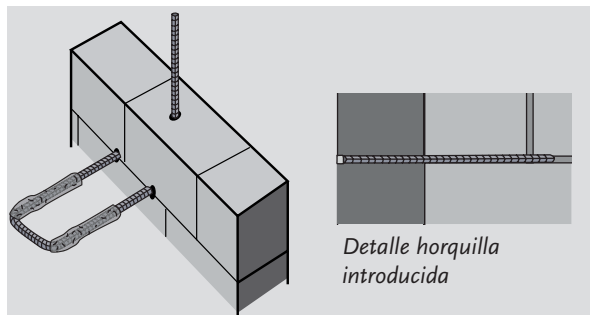
5. Aplicar la formulación epóxica en las canterías, de forma de anclar la horquilla en el muro ortogonal. Las barras deben quedar completamente embebidas en el material.

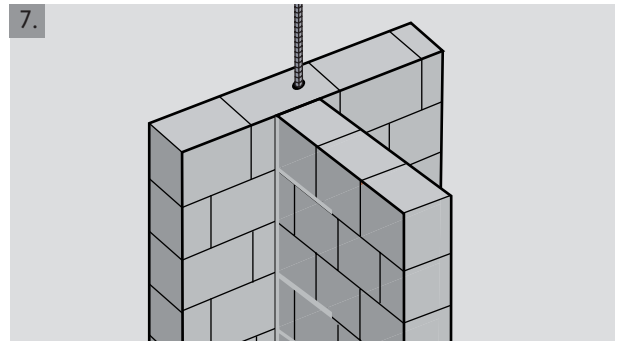
7. Retapar la fisura vertical existente en el encuentro de los muros ortogonales aplicando mortero de reparación predosificado, cuidando que éste penetre algunos cm al interior de la discontinuidad. En algunos casos puede resultar necesario picar esta zona e inyectar el mortero predosificado a presión.

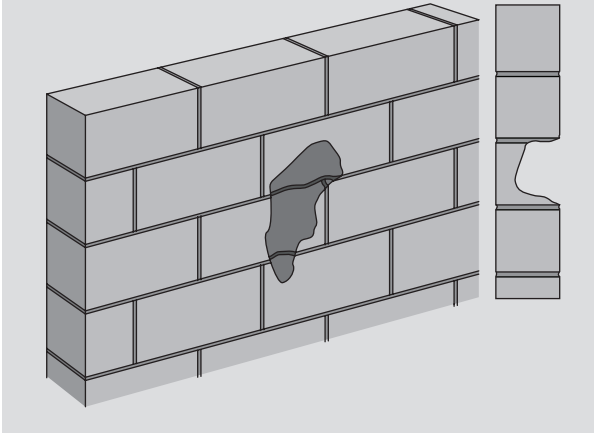
1. Si el muro está estucado desbastar la superficie correspondiente a la zona afectada.
2. Aunque el bloque presente una rotura parcial, se recomienda reemplazar la unidad completa.

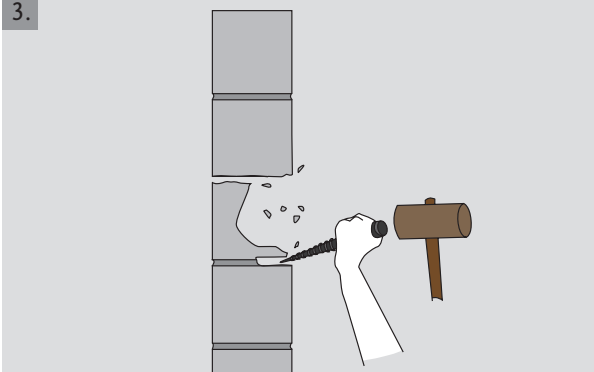
3. Picar el bloque afectado y retirar todo el mortero de pega del perímetro. Limpiar los restos de material suelto y el polvo con la escobilla.

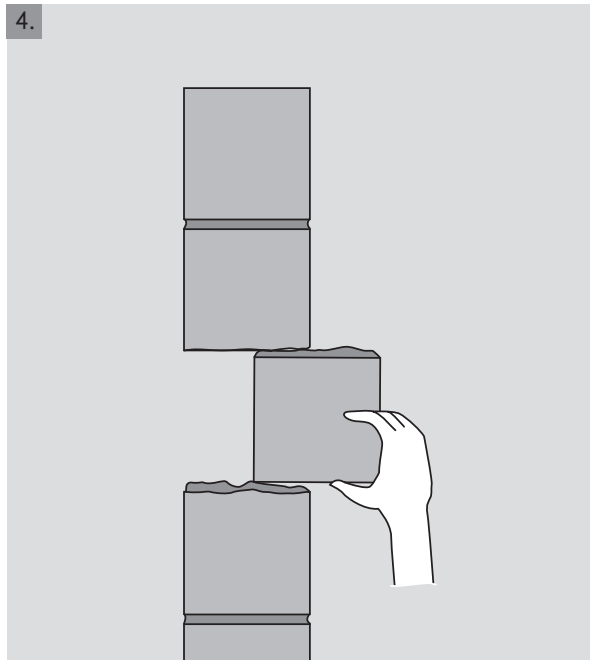
4. Colocar el mortero de reparación en la cara superior y en las caras laterales del bloque existente. Introducir el nuevo ladrillo con mezcla en su cara superior. Verificar que el bloque haya quedado aplomado con el resto del muro.

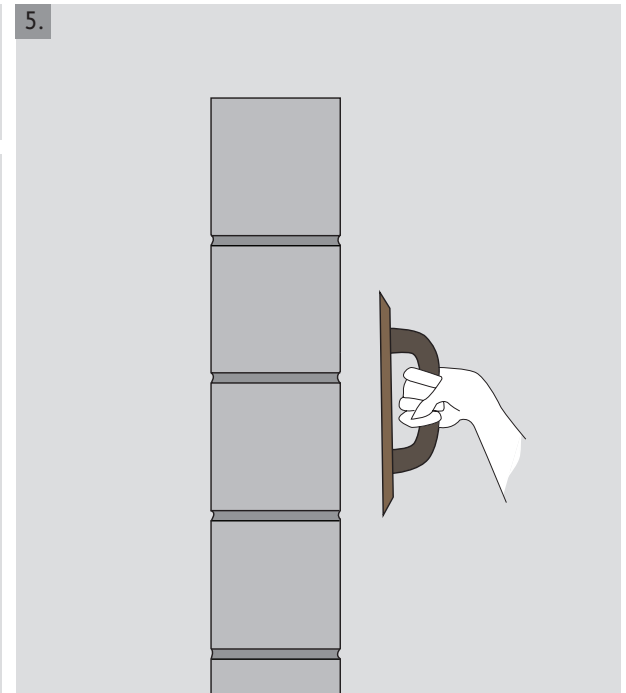
5. Completar el relleno de las canchales con el mortero de reparación, presionando hacia el interior con la espátula. Dar la terminación adecuada.

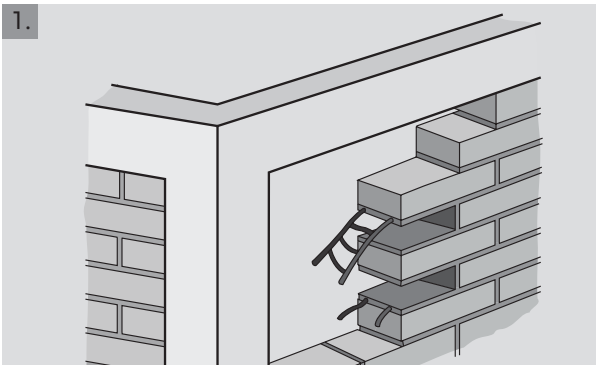
1. Despejar el área afectada, retirar del sector todos los bloques, incluso aquellos que se encuentran en buen estado. Lo anterior teniendo la precaución de no dañar las escalerillas existentes. Si la escalerilla está dañada, cortar la parte correspondiente.

2. Desbastar las caras de los pilares que van en contacto con los bloques hasta obtener una superficie regular y rugosa.

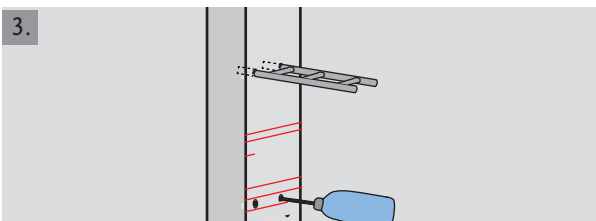
3. El paño de albañilería debe vincularse al marco mediante escalerillas, para lo cual debe replantear-

se la posición de las hiladas a lo largo del pilar. Con una broca de 8 mm deben hacerse dos perforaciones de 10 cm de profundidad cada dos hiladas. Se deberá tener especial cuidado de no cortar la enfierradura longitudinal de la cadena al momento de perforar. En caso de encontrarse con enfierradura, cambiar la posición de la perforación, reubicándola 1 a 2 cm al interior de la cadena.

4. Limpiar previamente la perforación dejándola libre polvo o partículas sueltas. Embetunar con resina epóxica los 10 cm iniciales de la escalerilla, e introducirla en la perforación. Empalmar con la escalerilla existente, mínimo 40 cm. La colocación de las escalerillas se debe realizar escalonadamente a medida que se avanza en la ejecución de la albañilería.

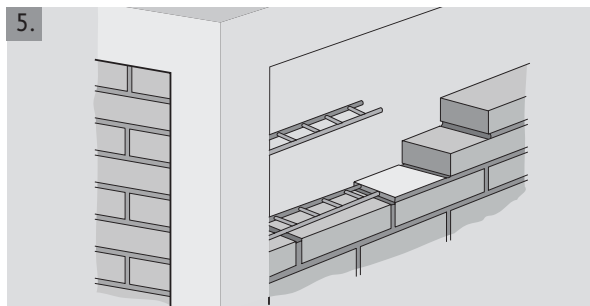
5. Ejecutar la albañilería de acuerdo a métodos tradicionales, asegurándose que las escalerillas coincidan con las canterías.

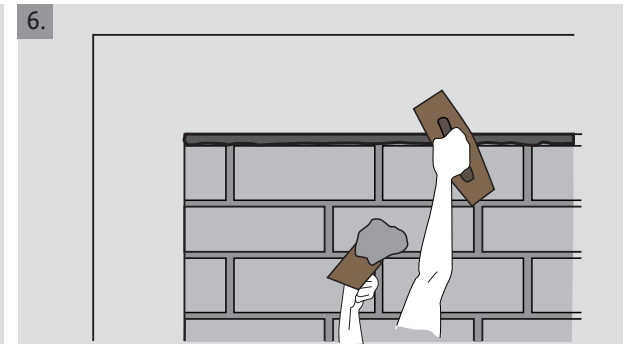
6. Luego de colocar la última hilada, asegurarse de introducir el mortero de reparación predosificado a presión de modo de producir una buena adherencia entre la cadena y la última hilada.

Mediante medios auxiliares, y en la medida de lo posible, dar una contraflecha de 1 cm a la cadena. Humectar la albañilería mediante riego al menos dos veces al día, durante 10 días.

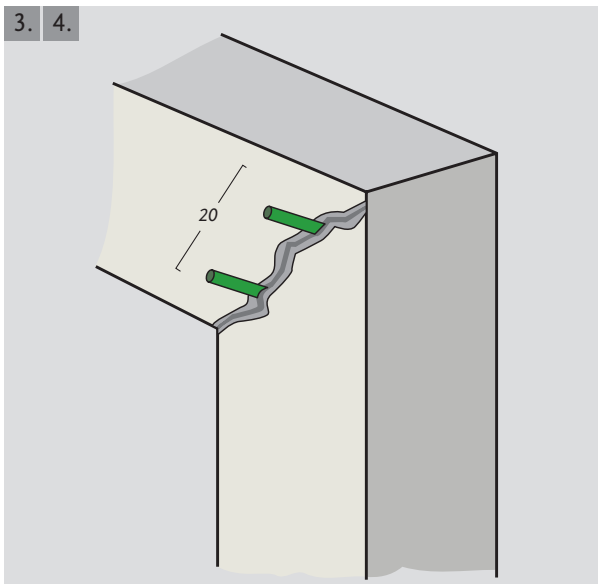
1. Cuando el elemento esté estucado, desbastar la zona afectada.

2. Limpiar las paredes de la fisura mediante aire a presión, de modo de eliminar el polvo y todo material suelto.

3. Colocar las boquillas a una distancia máxima de 20 cm entre una y otra, unidas con la masilla epóxica. El entorno de la fisura debe estar libre de humedad.

4. Con masilla epóxica sellar superficialmente la fisura en todo su desarrollo y en todas las caras expuestas.

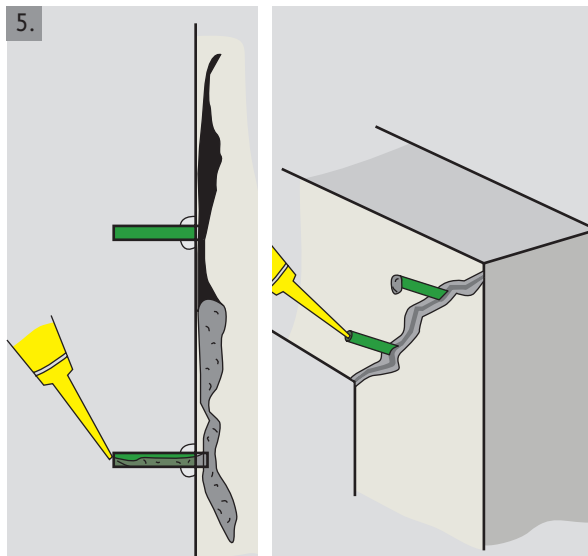
5. Inyectar a presión la formulación epóxica por una de las boquillas, de preferencia la que esté más abajo. Una vez que la resina sea expulsada por la boquilla contigua, taponear la boquilla inicial y continuar la inyección por la boquilla siguiente, y así sucesivamente hasta completar la totalidad de la inyección.

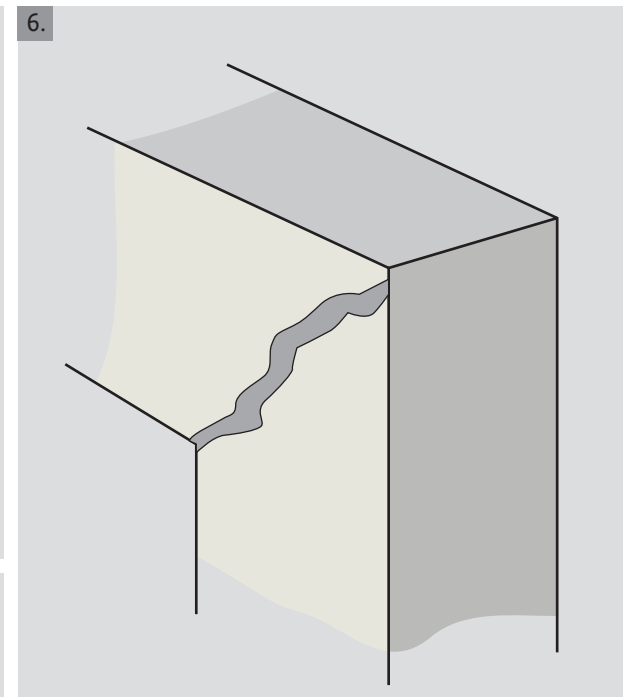
6. Después de 72 horas retirar las boquillas y dar la terminación superficial de acuerdo a los requerimientos arquitectónicos.

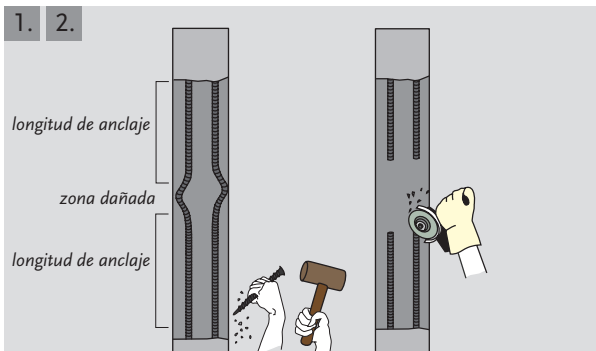
1. Desbastar el sector dañado. PPicar, hacia ambos extremos del sector dañado, una zona equivalente a la longitud en la cual se empalman las barras existentes.
2. Cortar con una sierra o esmeril la parte dañada de la enfierradura.
3. Retirar todo el material suelto y limpiar el polvo, de preferencia con un equipo de aire a presión.

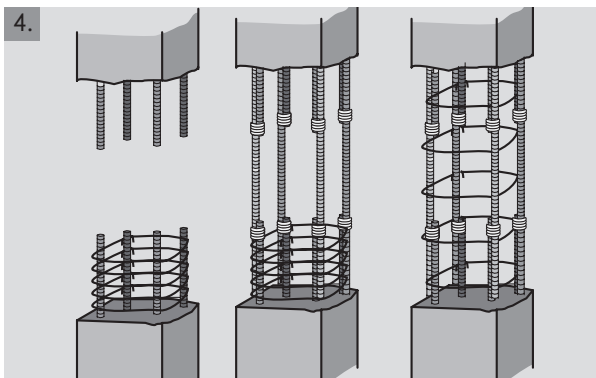
4. Agrupar los estribos y colocar la nueva enfierradura longitudinal, empalmar con la existente y sujetar con amarras de alambre n° 18. Colocar los estribos en su posición definitiva. Colocar el moldaje teniendo la precaución de que en la parte superior de la cara frontal haya una abertura que permita vaciar el hormigón, y en la parte inferior, una ventana de modo que tanto por arriba como por abajo se puedan imprimir las superficies de hormigón con un puente adherente epóxico.

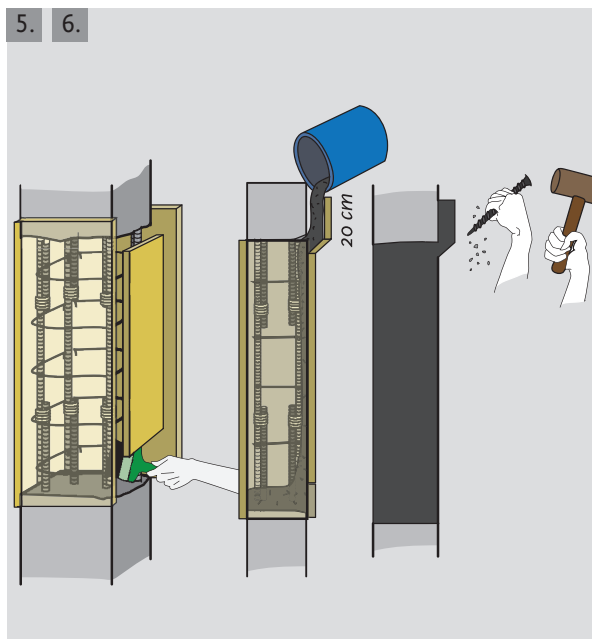
5. Imprimir las superficies, cuidando de no contaminar la armadura, y dentro de los plazos del post life de la resina, sellar el moldaje por abajo y colocar el hormigón por la abertura superior (buzón). Si la altura no permite compactar el hormigón con una varilla de acero se hormigonará por capas, colocando escalonadamente el moldaje frontal.
6. Transcurridas 72 horas retirar el moldaje y el hormigón sobrante. Humectar el hormigón al menos 2 veces por día durante 10 días.
7. Luego de 21 días dar la terminación deseada. Se pueden empalmar barras utilizando medios mecánicos, por ejemplo manguitos, lo cual permitiría reducir considerablemente la zona que se debe desbastar. Se recomienda evaluar esta solución para los casos más complejos

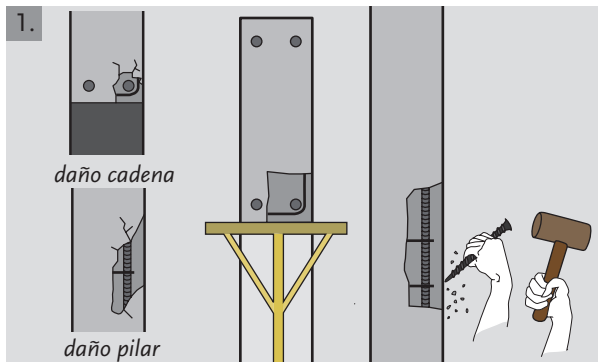
1. Picar la zona afectada hasta conseguir una figura geométrica regular, cuidando de no dañar la enfierradura, que debe quedar desnuda, libre de mortero.

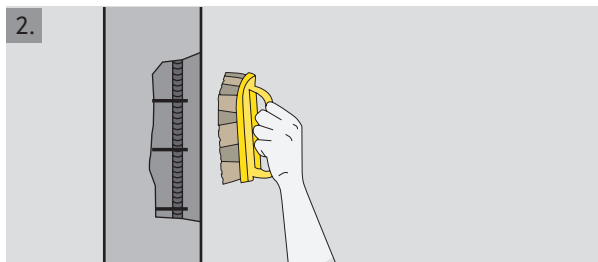
2. Para ello, limpiar la enfierradura con una escobilla de acero. Retirar todo el material suelto y limpiar el polvo de la cavidad, de preferencia con un equipo de aire a presión. Dependiendo de la magnitud del daño, en algunos casos será necesario usar moldajes, como aparece en la figura.

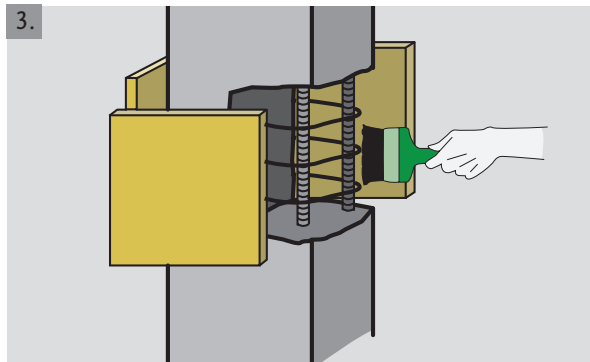
3. Colocar el moldaje, dejando libre una de sus caras.

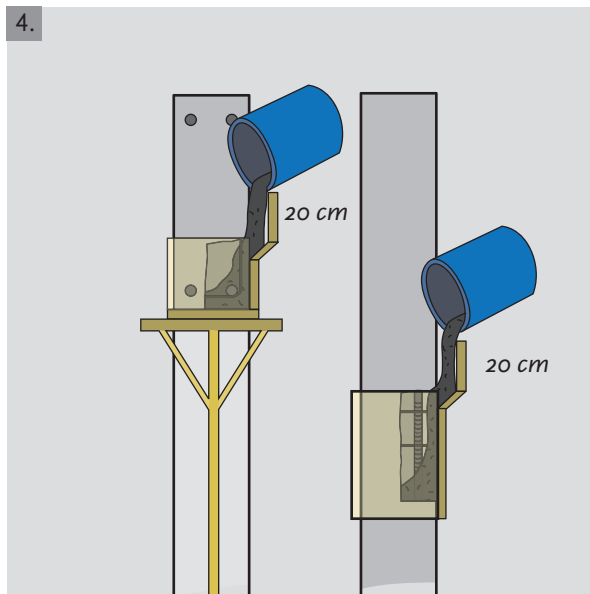
4. Imprimir todas las superficies de hormigón, cuidando de no contaminar la armadura, y dentro de los plazos de endurecimiento de la resina (post life, indicado por el fabricante), colocar la cara frontal del moldaje, que debe tener en su parte superior una abertura del tipo buzón que permita la colocación del hormigón, cuya resistencia debe ser igual o mayor que la del elemento estructural afectado. Compactar con una varilla de acero.

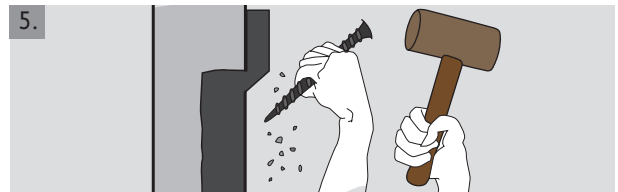
5. Transcurridas 72 horas retirar el moldaje y el hormigón sobrante. Humectar el hormigón 2 veces por día durante 10 días. Luego de 14 días dar la terminación deseada.

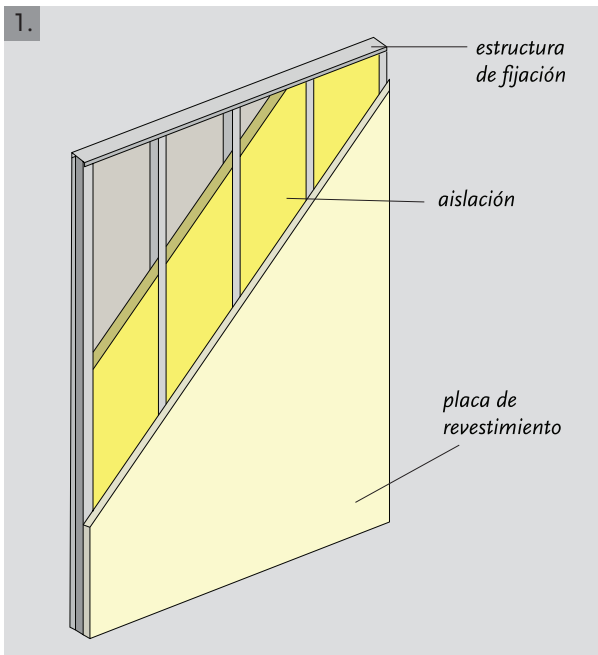
1. En primer lugar se deberán retirar las placas de revestimiento del tabique, teniendo la precaución de no dañar aquéllas que se encuentren en buen estado. De la misma forma retirar cualquier otra lámina o relleno interior que contenga el tabique. Luego se debe evaluar si el tabique funciona como soporte de la estructura de techumbre. De ser así, caso se deberán proveer elementos que funcionen como alzaprimas, para realizar reemplazos de pie derechos.

2. Evaluar si los daños sólo corresponden a fallas en las conexiones, en dicho caso proceder a revincular los elementos mediante tornillos cabeza de lenteja de 8 x 1/2".

3. Si los daños comprometen la geometría de algunos de los perfiles, éstos deberán ser reemplazados por perfiles de similares características y revinculados mediante tornillos cabeza de lenteja de 8 x 1/2".

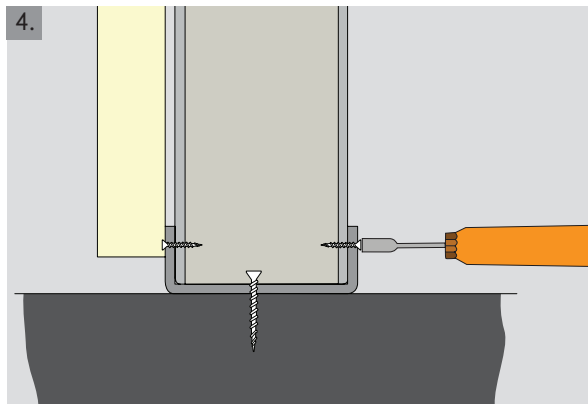
4. Si el tabique se ha desvinculado de su base o debe ser reemplazado, proceder a fijarlo a la losa o radier mediante clavos de impacto o tarugos de expansión, ubicados cada 60 cm. Si se ha desvinculado la parte superior, o el perfil debe ser reemplazado, fijar nuevamente el perfil canal utilizando el mismo procedimiento.

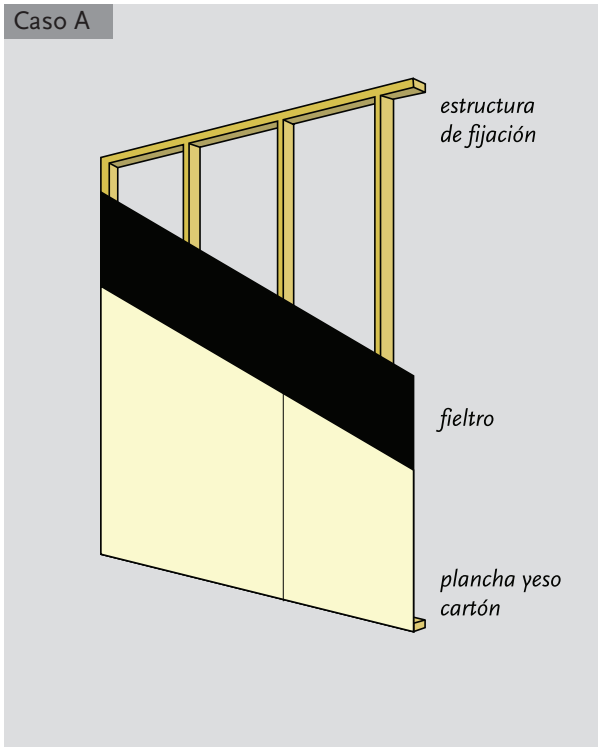
Caso A: Descuadre

1. Si el problema es el descuadre cuidando de no romperla. Luego nivelar la estructura y, si es necesario, reemplazar los elementos dañados. Volver a colocar las fijaciones según las indicaciones proporcionadas más adelante.

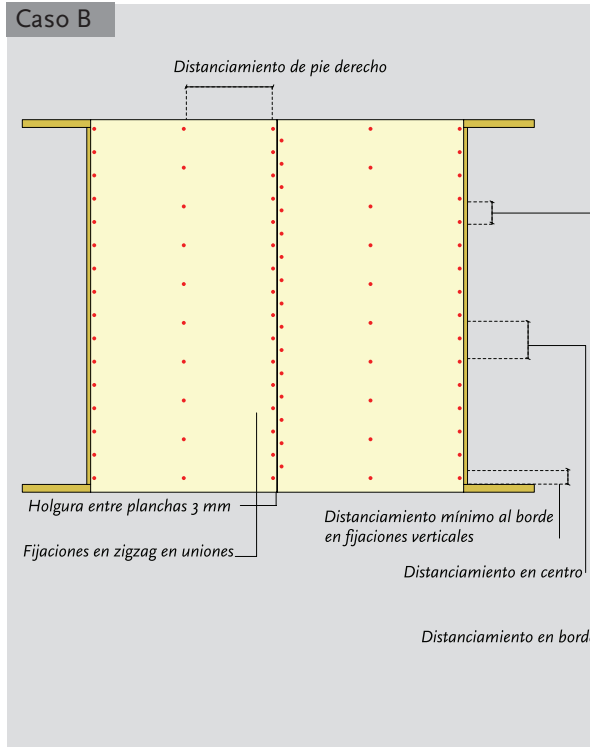
Caso B

1. Si el problema es de fijaciones, corregir según indicaciones del fabricante del revestimiento.
 2. Se recomienda el uso de tornillos de cabeza plana y punta fina. Se debe cuidar que las fijaciones queden al menos a 1,2 cm del borde de la plancha.

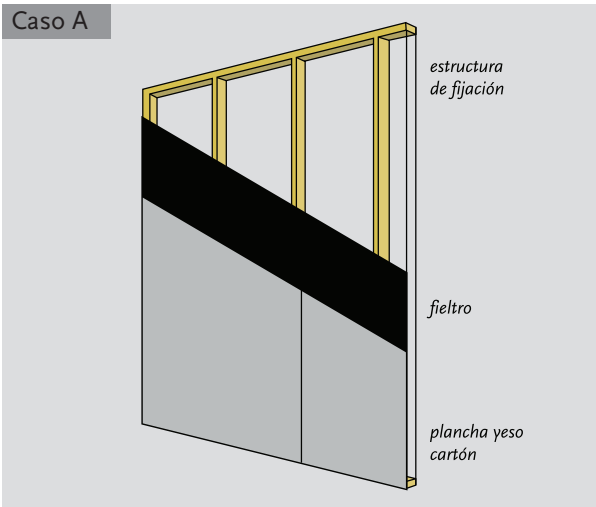
Caso A

1. Si el problema es el descuadre cuidando de no romperla. Luego nivelar la estructura y, si es necesario, reemplazar los elementos dañados. Volver a colocar las fijaciones según corresponda.

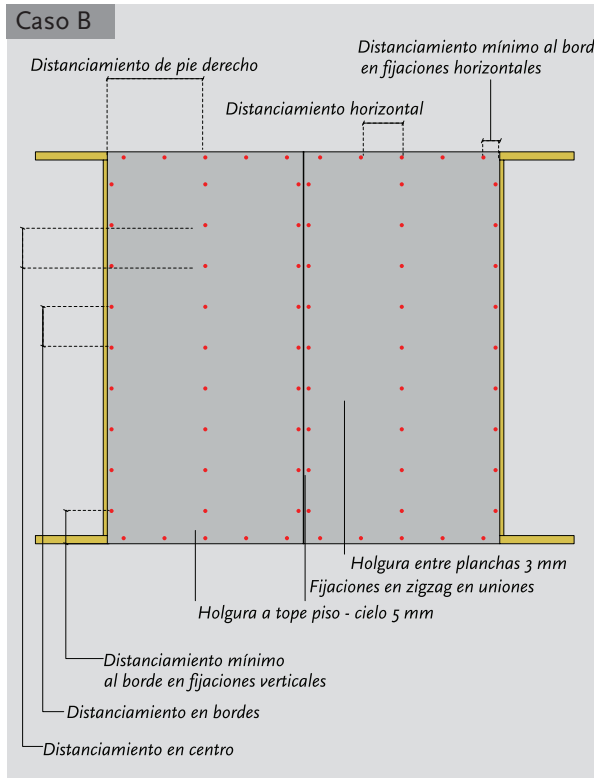
Caso B

1. Si el problema es de fijaciones, corregir según indicaciones fabricante del revestimiento.
 2. Fijaciones recomendadas: para madera, tornillos autoavellanantes para fibrocemento rosca gruesa de 8 x 1" o clavo terrano en similares dimen-

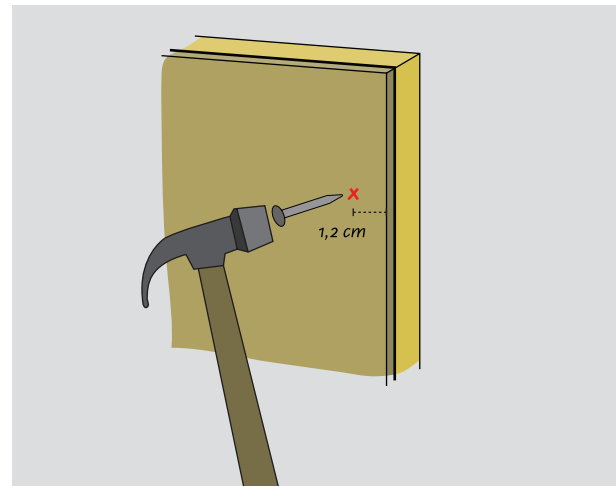
llenarán con material rígido o que se endurezca una vez aplicado. Si se trabaja con tableros de madera prensada, cuando se hace un corte los cantos resultantes deben pintarse con óleo, ya que estos tableros vienen impermeabilizados de fábrica.

1. Si el problema es el descuadre cuidando de no romperlas. Luego nivelar la estructura y, si es necesario, reemplazar los elementos dañados. Volver a colocar las fijaciones donde corresponda.

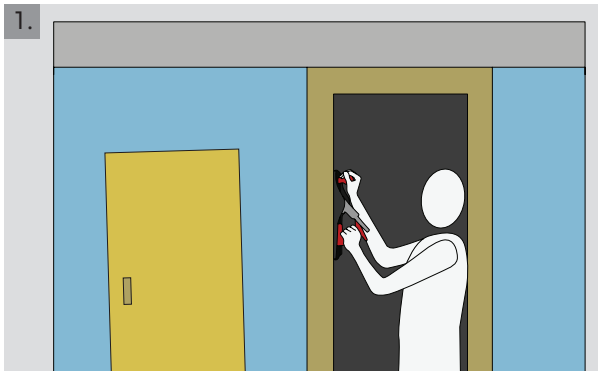
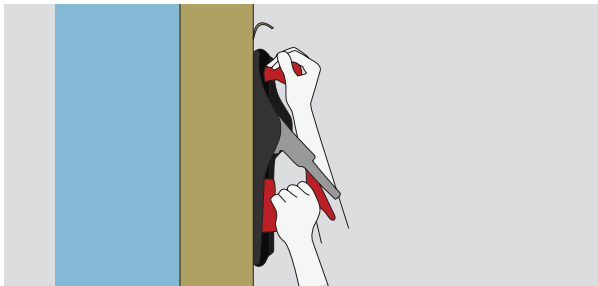
1. Reparación del marco

Se debe verificar que el marco de la puerta o ventana esté correctamente aplomado.

martillo. Si no se recupera el plomo, o si el marco está demasiado dañado, se recomienda reemplazarlo.

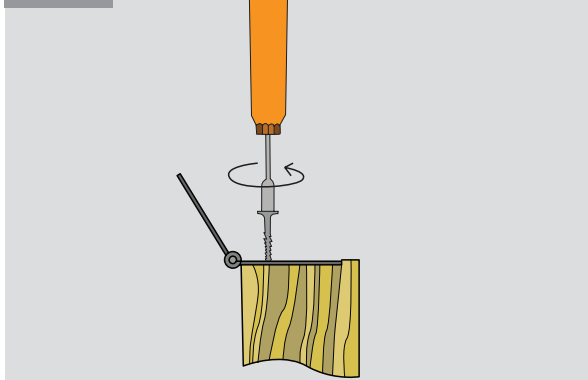
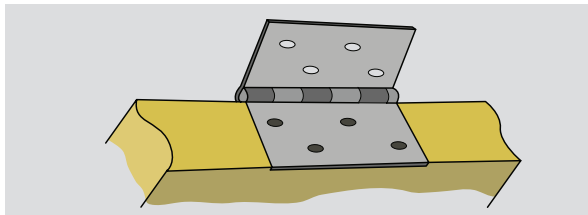
Caso A. Reparación de la bisagra.

Apretar los tornillos existentes o cambiarlos por unos más largos. Si los orificios son demasiado grandes, rellenar las perforaciones con tarugos y volver a atornillar. Si la bisagra se soltó de un marco metálico se debe soldar nuevamente.

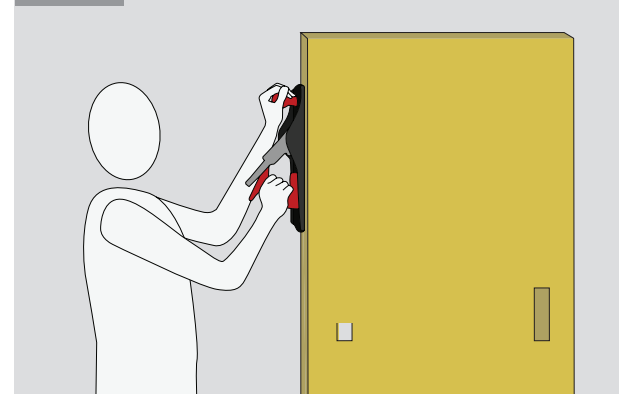
Caso B. Reparación de la hoja de una puerta o del marco de una ventana

Cepillar o lijar el borde de la puerta o ventana en la zona del atasco. Si es necesario retirar la puerta o la ventana para reparar el borde inferior, al momento de montarla, recordar que primero se coloca la bisagra de arriba, luego la de abajo y finalmente las demás. Si la deformación obliga a cepillar considerablemente el borde de la puerta, se recomienda hacerlo por el lado de las bisagras, ya que por el lado de la cerradura es necesario mantener el plomo.

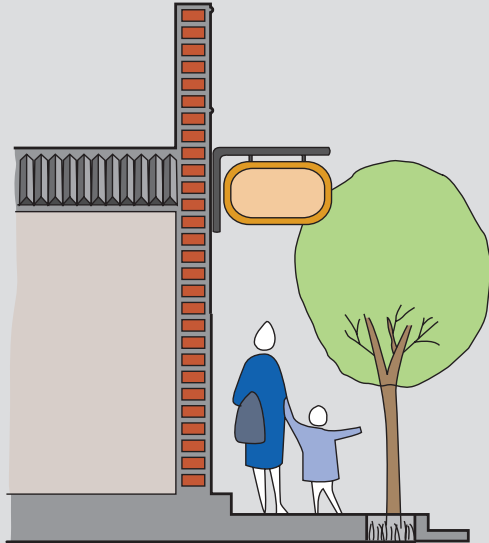
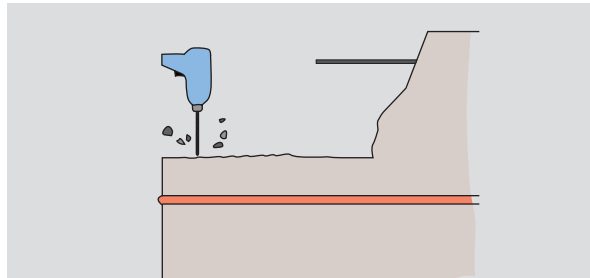
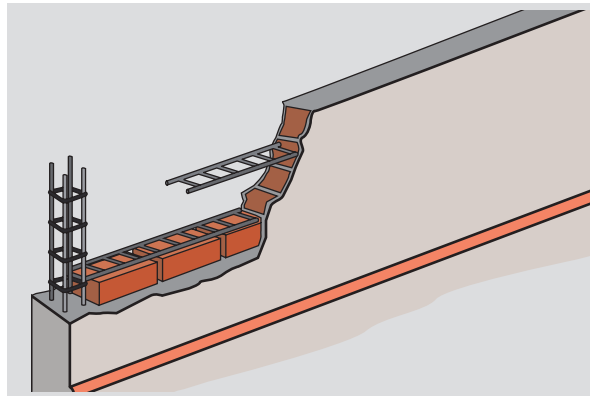
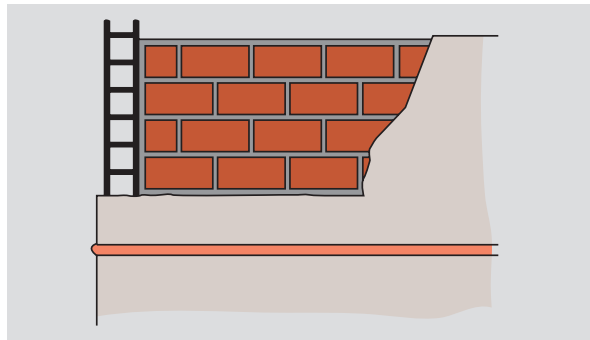
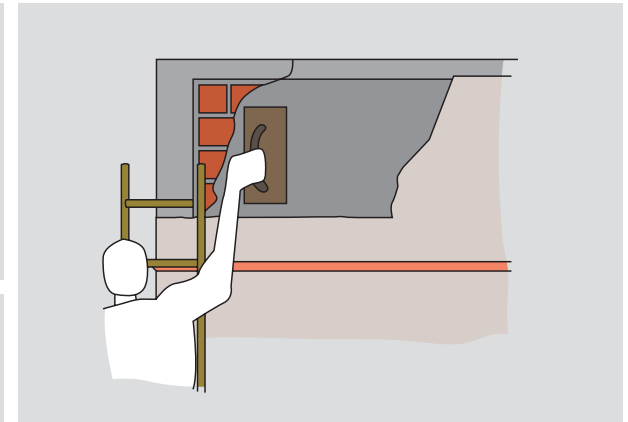
Contexto sin daño

1. Se deben reemplazar todos los ladrillos del sector afectado del antetecho. Retirar las unidades dañadas hasta la hilada donde la albañilería se vea estable y firme, sin fisuras.
2. Preparar el mortero de reparación de acuerdo a las instrucciones del fabricante.
3. Rehacer el murete de acuerdo a los métodos tradicionales de construcción, disponiendo escalerillas cada tres hiladas, las que deberán empalmarse a las existentes en una longitud mínima de 40 cm.

4. Si no hay elementos de confinamiento, se recomienda reforzar el antetecho de modo que su comportamiento estructural futuro sea el adecuado. Para ello, se recomienda construir unos pilares anclados a la cadena superior de la vivienda y una cadena de hormigón armado dispuesta en la parte superior del murete, de acuerdo a los procedimientos normales de construcción de la albañilería confinada. Anclar las barras mediante perforaciones en los elementos de hormigón y la aplicación de formulaciones epóxicas.

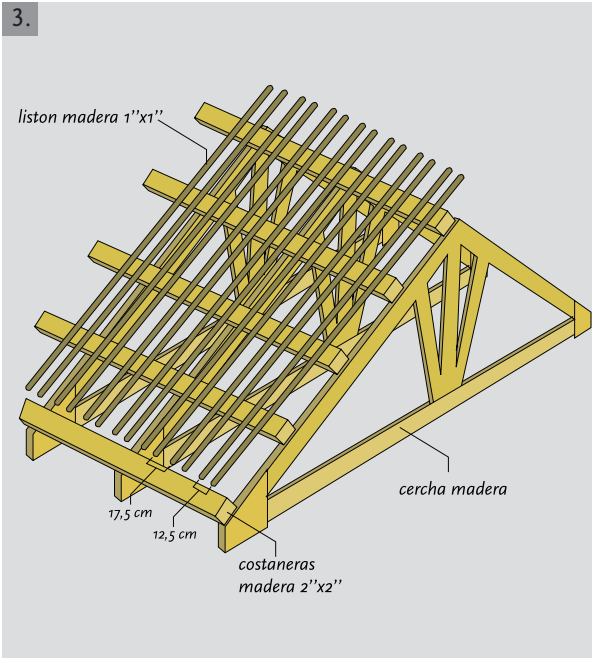
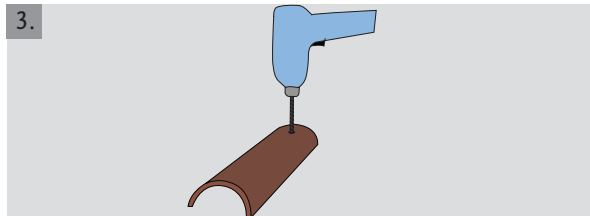
3. Sobre costaneras o sobre un entablado se utilizarán listones guía de 1 x 1 " para el amarre de las tejas. Estos se disponen según la figura, considerando que las distancias recomendadas consideran una teja tradicional de 43 x 21 cm, con traslapes verticales de 7 cm y horizontales de 5 cm. Si la teja no tiene la perforación, perforarla con una broca de 6 mm cuidando de no romperla.

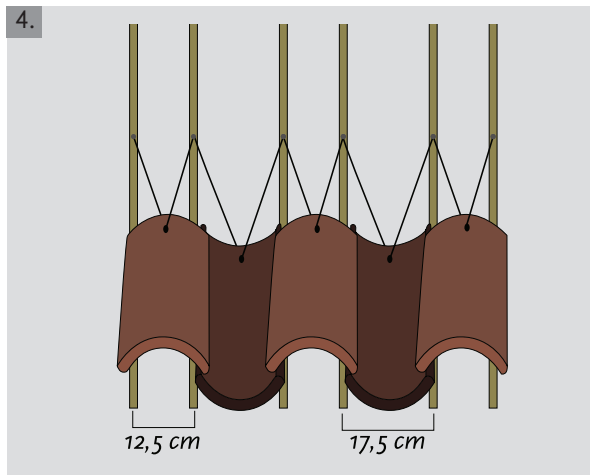
4. Una vez instalados los listones, se comienza desde abajo, por la primera hilera horizontal. Las tejas se van amarrando con un alambre galvanizado N°20 en diagonal, desde un orificio situado en la parte superior de la teja a un clavo de 1 1/2" puesto previamente en el listón, como muestra la figura.

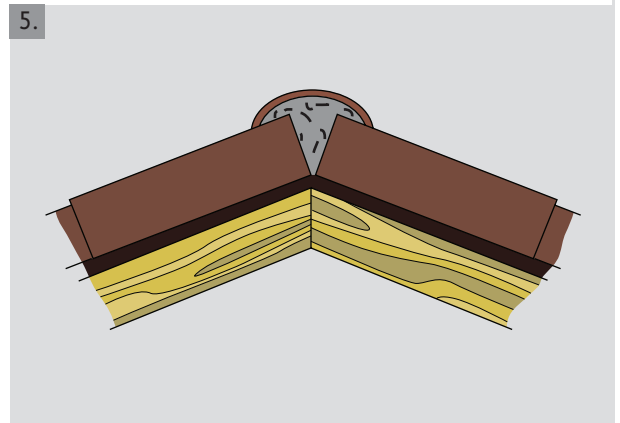
5. Se debe prestar especial atención a la colocación de las tejas de remate lateral, de limatesas y cumbresas, siempre asegurando la estanqueidad del sistema. La cumbresa se cierra ó sella con mortero.

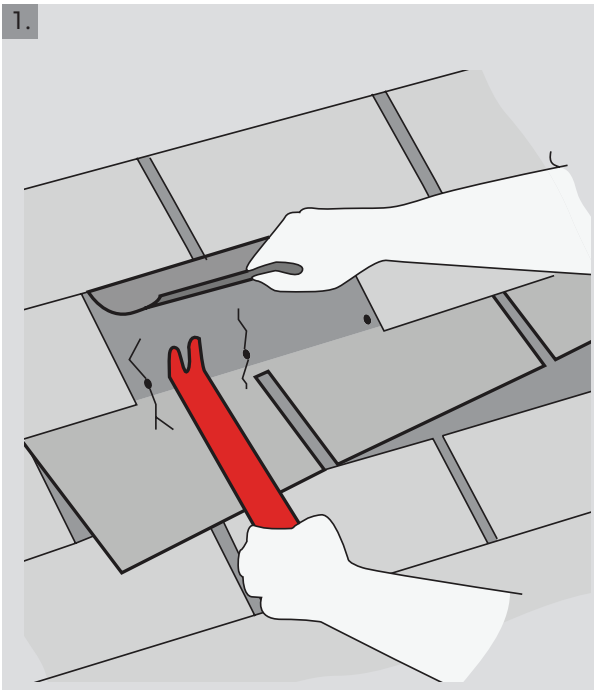
1. Para retirar la tejuela dañada, se debe levantar la tejuela superior y retirar los clavos que están colocados sobre las ranuras utilizando una barreta. Al retirarlos, se tira la tejuela deslizándola hacia abajo. Si no sale fácilmente, es porque está clavada con la tejuela siguiente. Esos clavos no deben retirarse, pero debe sacarse la tejuela tirando con fuerza y retirando todo el material posible.

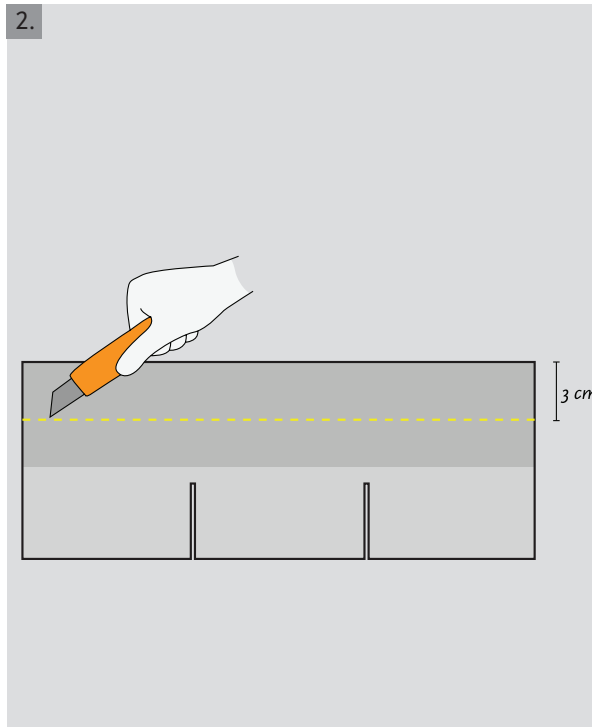
2. En la parte superior de la tejuela nueva debe cortarse una franja de unos 3 cm (o del ancho suficiente para que la tejuela quede aplomada con las demás, en caso de que la tejuela retirada haya estado traslapada con dos tejuelas superiores). Los cortes en las tejuelas asfálticas se deben realizar por la cara posterior.

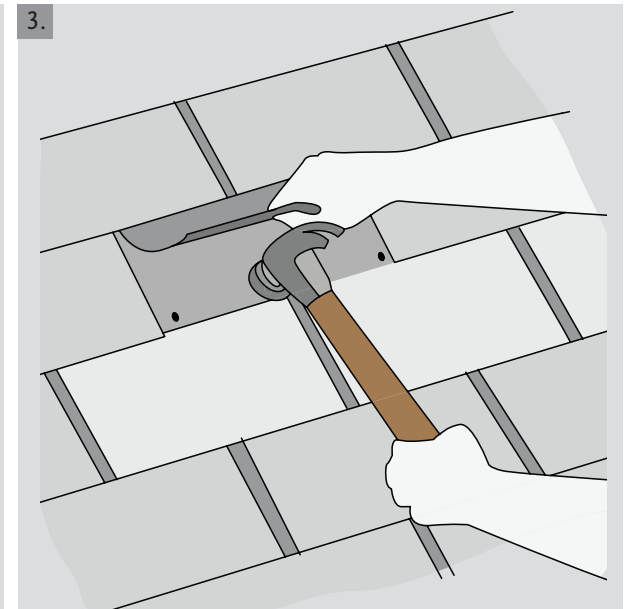
3. Una vez posicionada, la tejuela debe fijarse con 4 clavos terranos, uno en cada esquina y uno sobre cada ranura. Se debe cuidar que la tejuela cubra las fijaciones de la tejuela inferior, y que a su vez las fijaciones de la tejuela recién instalada queden cubiertas por la tejuela superior.

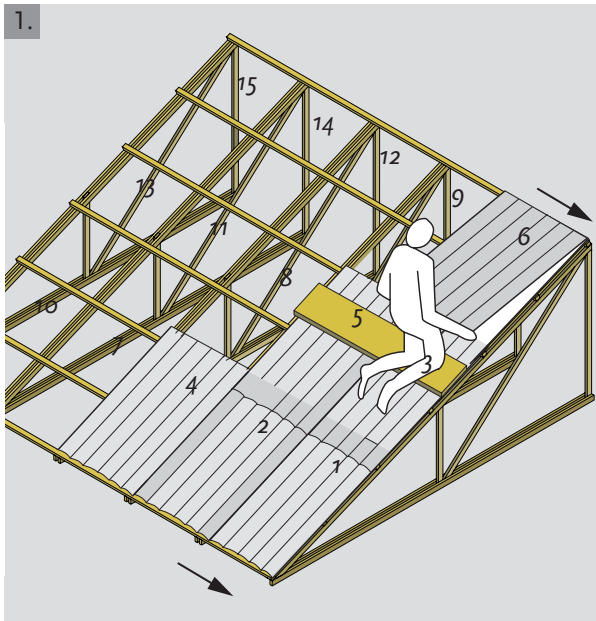
1. Verificar la correcta instalación de las planchas, cuidando especialmente los traslapos, como se muestra en la figura.

2. Las planchas deben colocarse siempre desde la parte más baja de la cubierta hacia la cumbre, de modo que la plancha superior quede siempre cubriendo la plancha inferior y el agua escurra sin entrar a la vivienda. El traslapo de las planchas debe colocarse considerando el sentido del viento predominante de la zona.

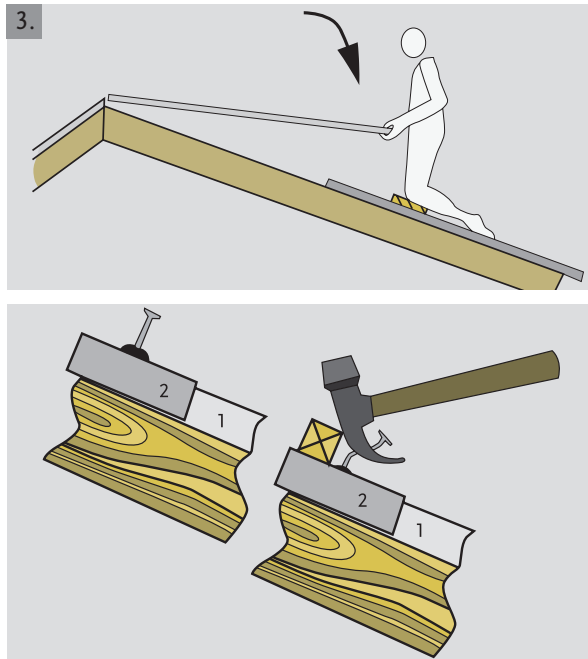
3. Para cambiar las fijaciones, deben retirarse las fijaciones existentes utilizando un listón de madera como base para hacer palanca con un martillo, cuidando de no romper ni deformar la plancha, o desatornillando si las planchas están fijadas con tornillos.

4. Si es necesario, se reposiciona la plancha.

5. Se reinstalan las fijaciones -clavos o tornillos- utilizando golillas y sellos de PVC.

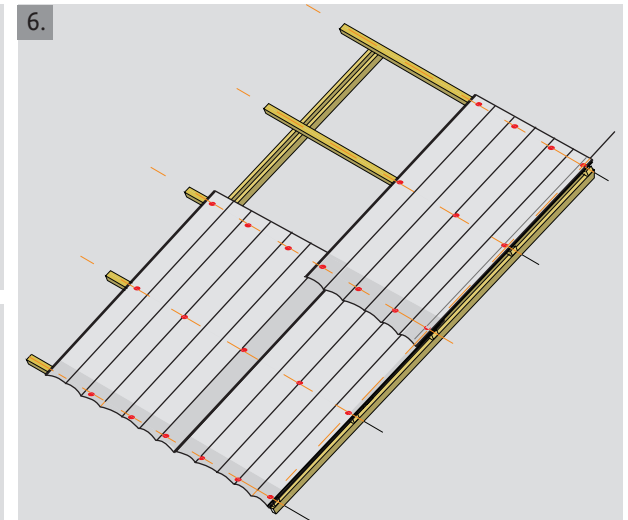
6. Se recomienda, en los traslapos, instalar 4 fijaciones; en costaneras y bordes, instalar 3 fijaciones; en los bordes laterales, instalar una fijación por costanera.

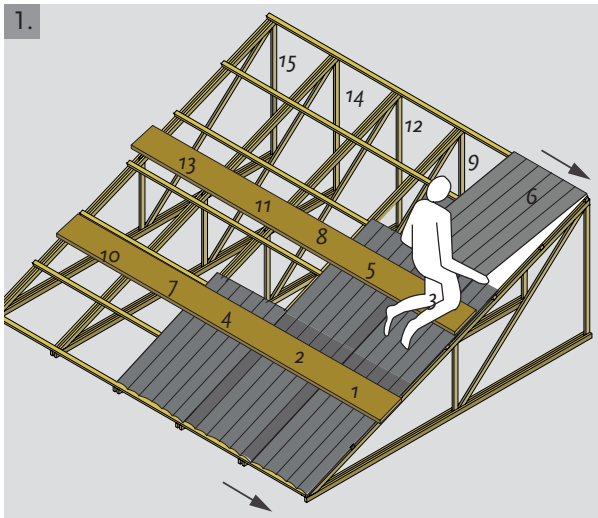
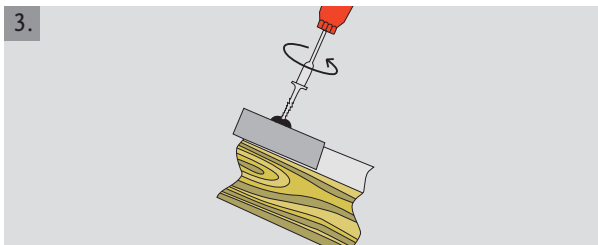
1. Verificar la correcta instalación de las planchas, cuidando especialmente los traslapos, como se muestra en la figura.
 2. Las planchas deben colocarse siempre desde la parte más baja de la cubierta hacia la cumbre, de modo que la plancha superior quede siem-

pre cubriendo parte de la plancha inferior y el agua escurra sin entrar a la vivienda. El traslapo de las planchas debe colocarse considerando el sentido del viento predominante de la zona.
 3. Para reemplazar las planchas en mal estado se deben retirar las existentes desatornillando las fijaciones. Se debe reemplazar la plancha cuidando especialmente que los traslapos queden correctamente ejecutados.

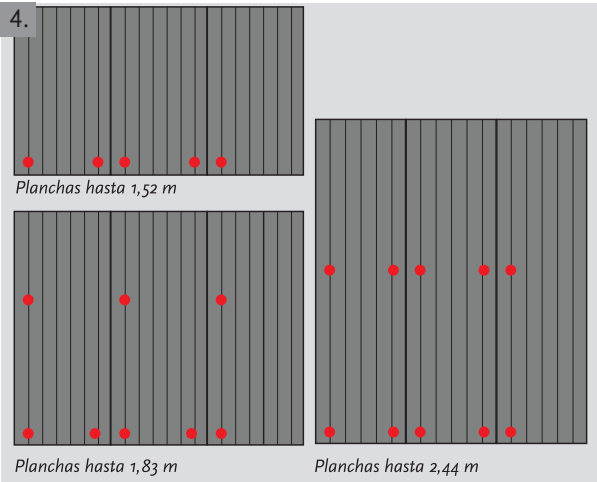
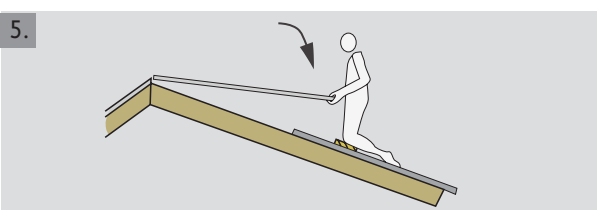
4. La ubicación de las fijaciones varía según el largo de la plancha como se muestra en la figura.
 5. Antes de fijarlas, las planchas se perforan con una broca cuyo diámetro será 2 mm mayor que el tornillo a utilizar. Para conseguir una adecuada fijación, se perfora también la costanera.

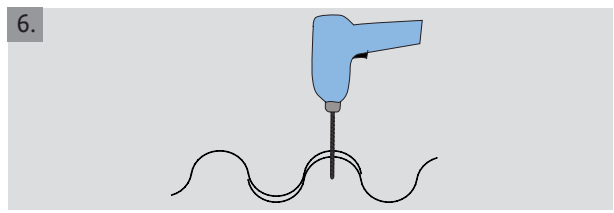
6. Para evitar filtraciones la plancha debe perforarse en la cresta de la onda. Los tornillos no deben ser clavados.
 7. Los tornillos se aprietan hasta que la golilla quede bien firme, pero sin apretar en exceso ya que las planchas podrían quebrarse.

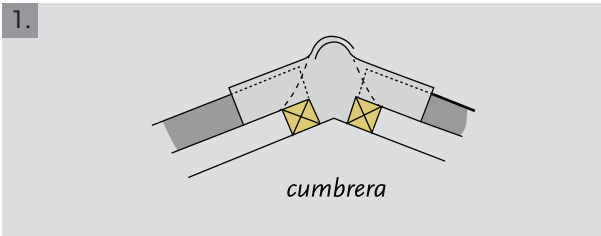
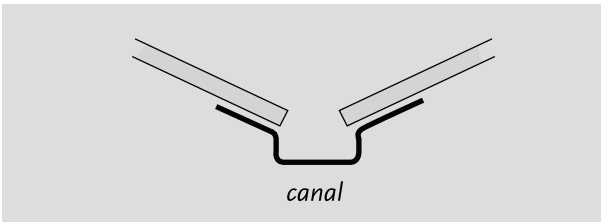
1. Verificar el estado de los componentes secundarios de la cubierta, que deben estar correctamente fijados y traslapados.

- Los componentes convexos (que expulsan el agua) deben estar sobre las planchas o tejas, y los componentes cóncavos (que reúnen agua) por debajo de ellas.

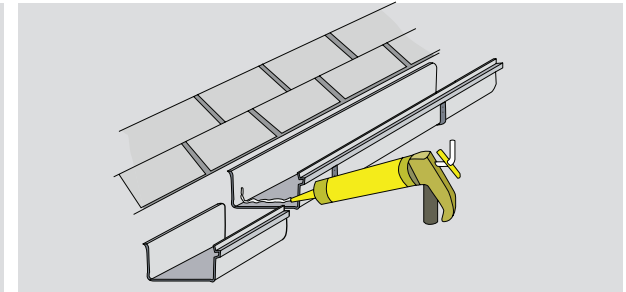
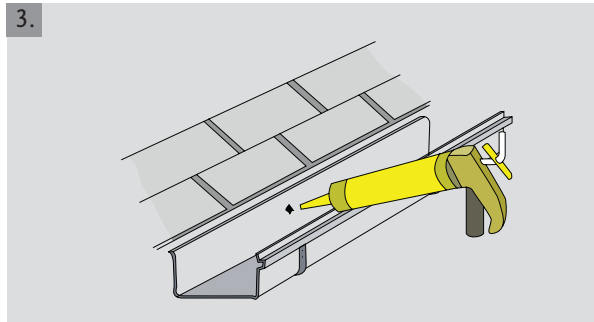
- Las canaletas deberán tener una pendiente tal que por cada metro de longitud baje 0,5 cm en dirección a la bajada de agua. Deben tener ganchos o fijaciones cada 1 m para asegurar que soporten correctamente el peso del agua.
- Las canaletas y bajadas de agua deben estar traslapadas de 10 cm, y el tramo superior debe ir siempre sobre el inferior en la dirección de la caída del agua.
