MANUAL PARA LA REPARACIÓN DE VIVIENDAS DAÑADAS
Programa de reconstrucción del Ministerio de Vivienda y Urbanismo 2010

Título: Manual para la reparación de viviendas dañadas

Autor: Pontificia Univesidad Católica de Chile, Escuela de Construcción Civil

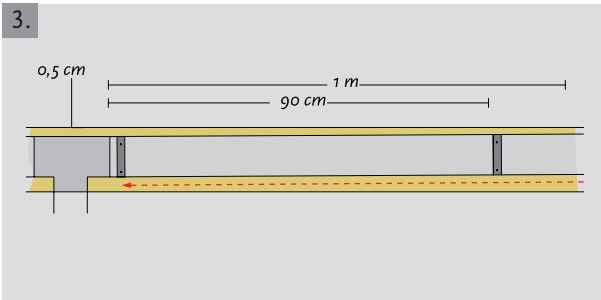
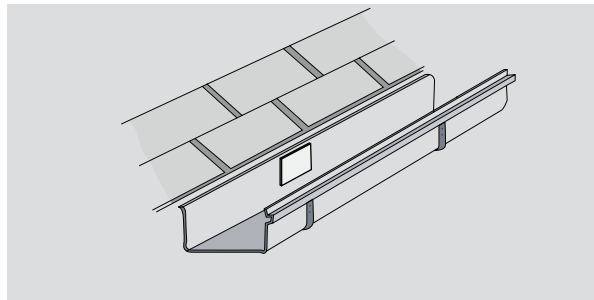
3. Para reparar filtraciones en canaletas y bajadas de PVC, se deberá utilizar silicona transparente neutra. Si la filtración se produce en la unión de piezas, separarlas, limpiarlas, volver a unir las y sellarlas con silicona. Para daños mayores se recomienda cambiar la pieza completa.

- Para reparar filtraciones en canaletas y bajadas de hojalatería se deberá utilizar adhesivo especial para metal o soldadura. Las perforaciones detectadas se pueden reparar con parches metálicos. Para daños mayores se recomienda cambiar la pieza completa.
- Si la filtración se produce en la unión de piezas, separarlas, limpiarlas, volver a unir las y sellarlas con silicona transparente neutra.

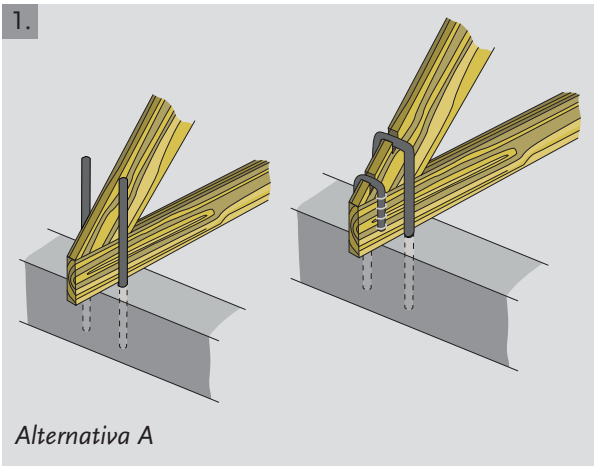
1. Estructura de techumbre de madera sobre cadena de hormigón.
 Alternativa A: Revincular los elementos mediante espárragos. Ejecutar dos perforaciones de 15 cm de profundidad para el anclaje de los espárragos, teniendo cuidado de no cortar la enfierradura de la cadena de H.A., uno a cada lado de la pieza de madera a unir con la cadena. Eliminar el polvo y las partículas sueltas con un chorro de agua. Esperar 24 horas antes de insertar los espárragos, previamente embetunados con resina epóxica, en las perforaciones. Después de 72 horas, doblar los espárragos por sobre la pieza de madera y fijarlos a ella a con grampas. El cordón superior de la cercha debe tener un rebaje de 8 x 8 mm para introducir el espárrago.

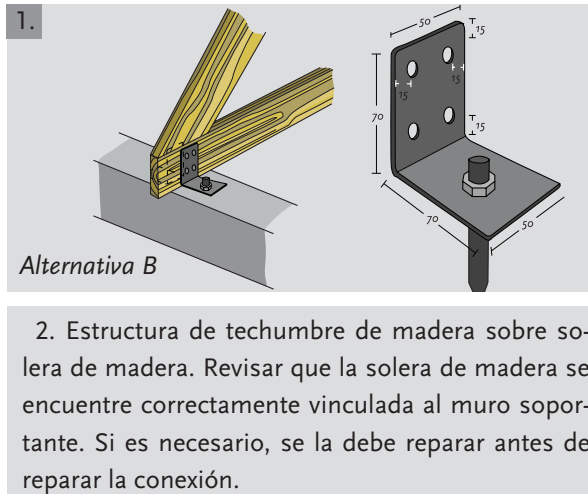
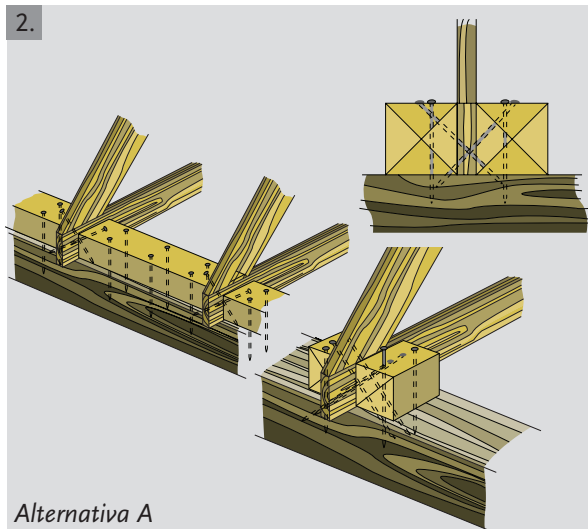
Alternativa A

Utilizar una pieza de madera, a modo de taco, por ambos lados de la pieza de la techumbre que se debe conectar.

Fijar esta pieza con clavos de 3 1/2 o 4", tanto a la solera como a la pieza de la techumbre. Alternativamente, se puede usar una pieza de madera completa que vaya entre dos piezas de techumbre, como se muestra en la figura.

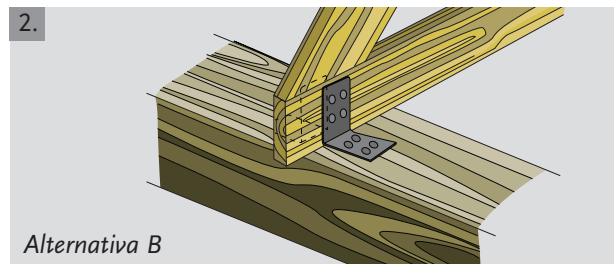
Alternativa B

Utilizar una escuadra metálica a ambos lados de la pieza de la techumbre que se debe conectar. Fijar esta escuadra con 4 tornillos de 8 mm a cada lado, tanto a la solera como a la pieza de la techumbre.

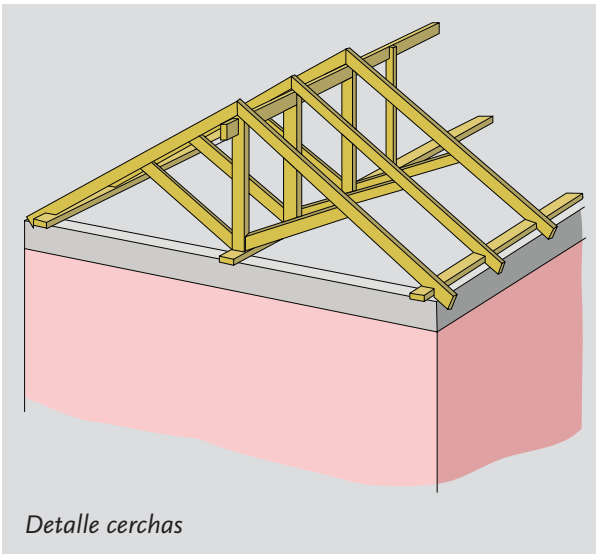
Detalle cerchas

1. En primer lugar, identificar las causas que explican el descuadre de la estructura de techumbre.

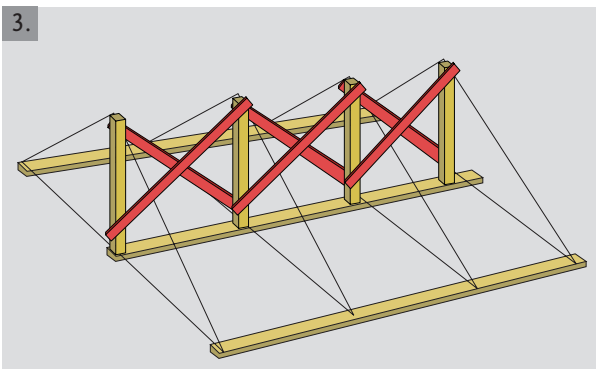
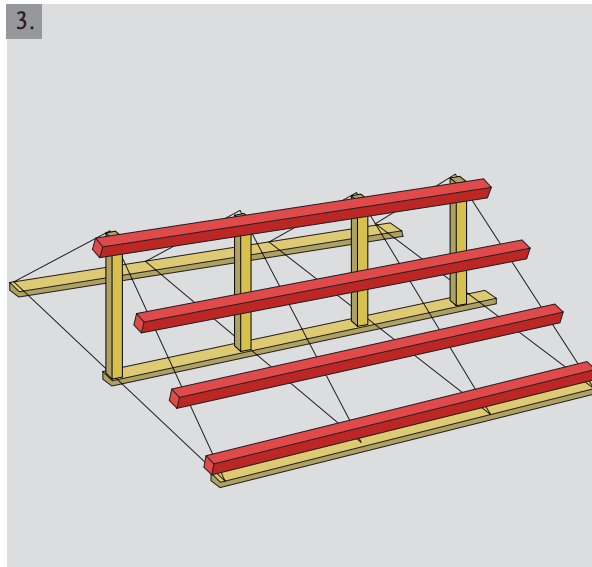
2. Independiente de la causa del descuadre, antes de iniciar la reparación de la estructura de techumbre deben utilizarse medios auxiliares para aplomar los componentes de ésta.

3. Si se observan daños en los elementos de arriostamiento (fallaron correas o cruces de San Andrés) se debe proceder a su reemplazo con piezas de madera de similares características.

4. Reconectar los elementos utilizando el sistema de unión original, generalmente una fijación con clavos de 3 1/2" o 4".

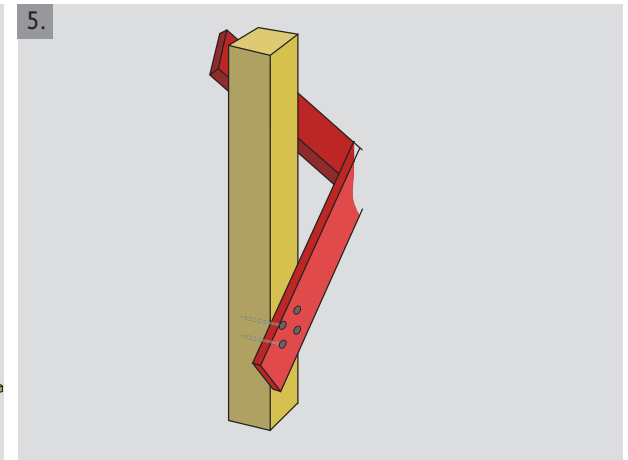
5. Si solo se ha producido la desvinculación de las piezas, por ejemplo, si solo se han soltado los clavos, volver a unir los elementos mediante el mismo sistema, teniendo la precaución de clavar únicamente en puntos donde la madera esté sana.

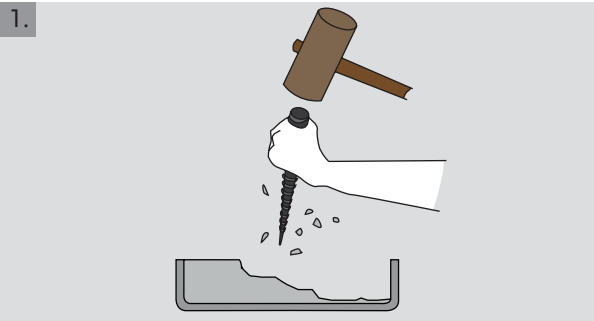
Caso A: Peldaños dañados

El relleno de hormigón de los peldaños de base metálica está dañado.

1. Con el cincel retirar todo el hormigón. Limpiar las superficies y retirar todo el material suelto.

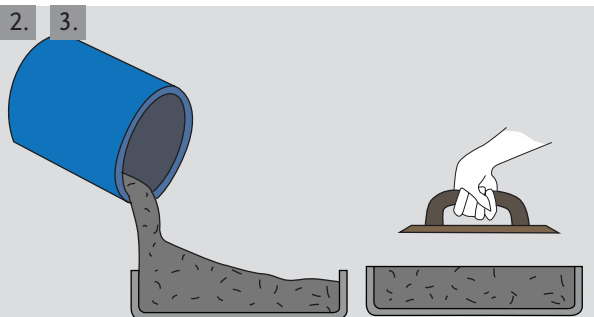
2. Preparar el hormigón de acuerdo a las especificaciones del fabricante o según la dosificación establecida.

3. Colocar el hormigón sobre el peldaño metálico vibrando energicamente con la varilla. Platachar la superficie y dar la terminación deseada.

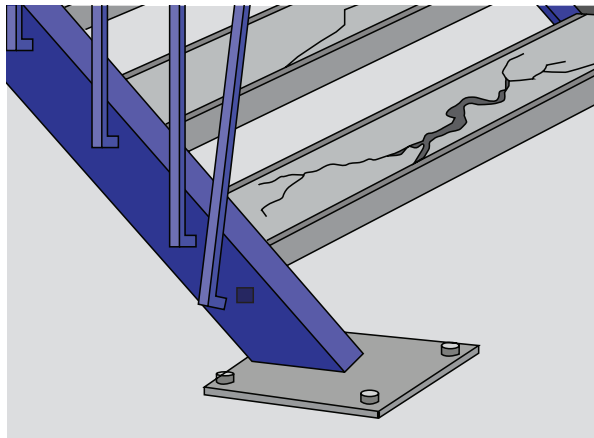
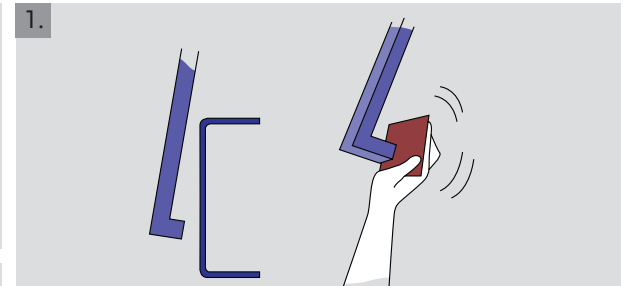
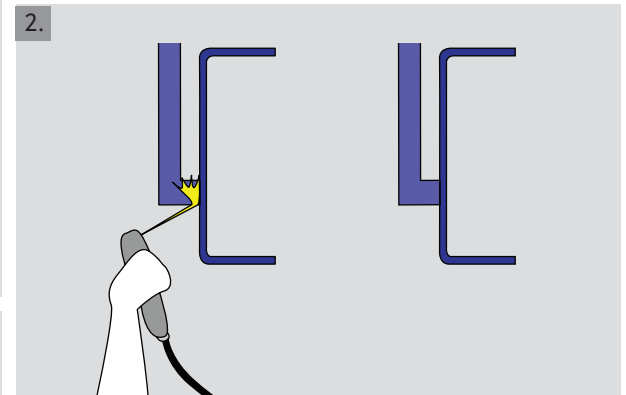
1. Limpiar la zona a soldar con una lija para metal.

2. Colocar la pieza en su lugar y soldar el elemento. Terminado el proceso de soldado el profesional deberá verificar que la soldadura ha sido ejecutada correctamente.

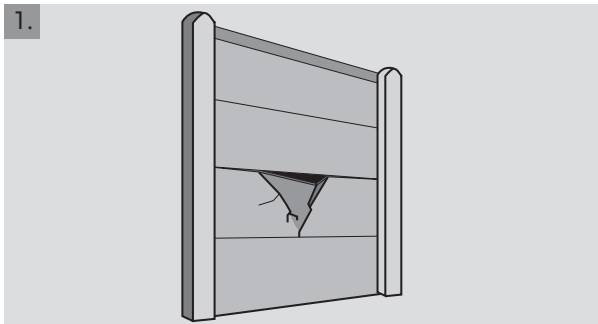
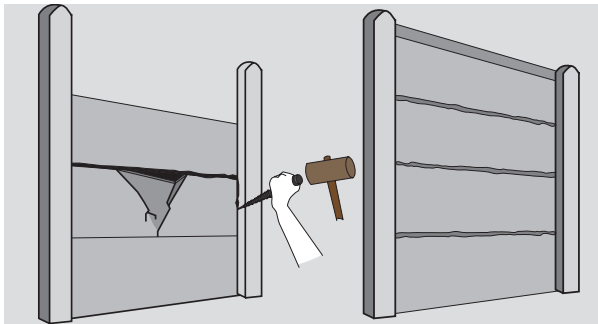
1. Caso A: Placas dañadas

Retirar la barda superior cuidando de no dañar los postes. Retirar las placas dañadas, picar el mortero de junta que haya en los encuentros con los postes. Si no es posible retirar la placa completa, demolerla con un combo.

Colocar nuevas placas uniéndolas con el mortero de reparación. Reposicionar la barda.

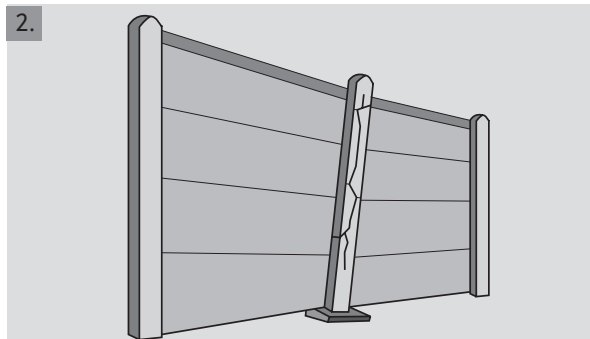
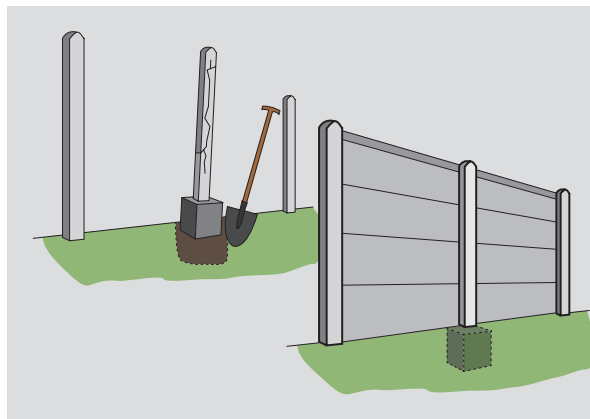
2. Caso B: Postes dañados

Retirar la barda superior y las placas cuidando de no dañarlas. Retirar el poste dañado. Desbastar y retirar el hormigón del dado de fundación. Colocar el nuevo poste cuidando que quede aplomado y en el lugar preciso.

Rehacer el dado de fundación utilizando hormigón predosificado.

Esperar 7 días y recolocar las placas y bardas, utilizando para ello un mortero de reparación predosificado.

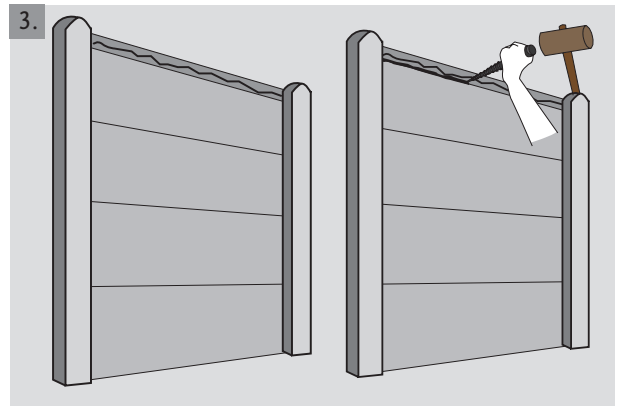
3. Caso C: Barda dañada

Retirar la barda dañada cuidando de no dañar las placas y postes.

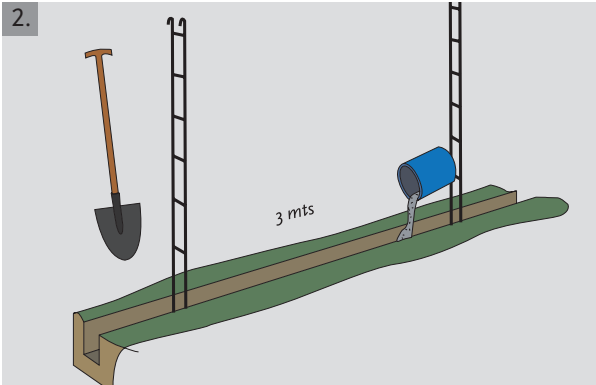
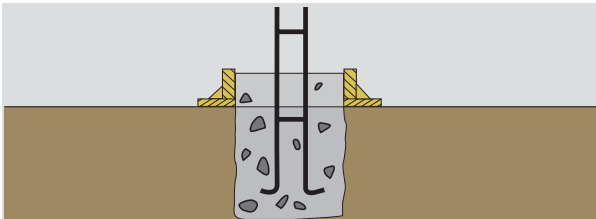
1. Si hay compromiso de la estabilidad del muro en pandereta, se recomienda su reconstrucción completa.

2. En primer lugar, ejecutar una zanja de 30 cm de ancho y 30 cm de profundidad que servirá para construir un cimiento corrido. Cada 3 m se colocarán 4 barras paralelas de 6 mm, con barras transversales cada 20 cm, amarradas con alambre, que servirán de refuerzo para la construcción de los pilarejos.

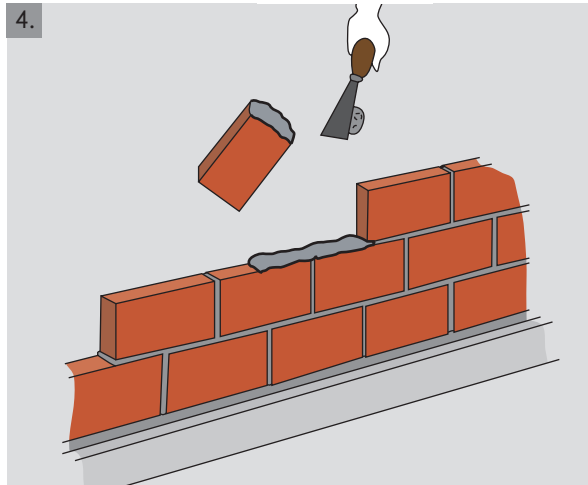
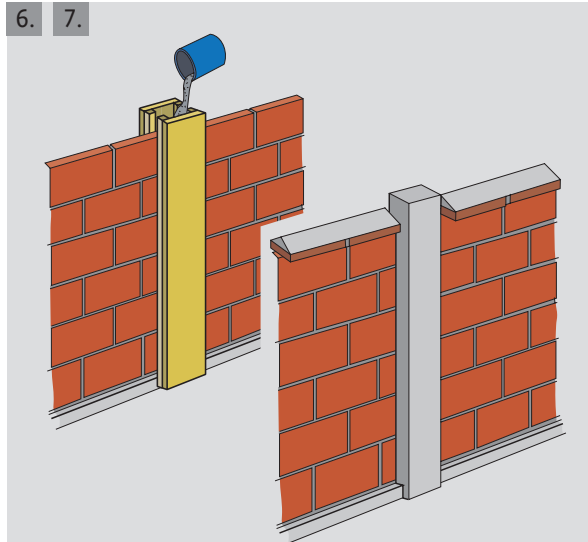
3. Una vez posicionadas las barras se hormigona el cimiento cuidando que las barras estén verticales. Siete días después se procede a la construcción del muro.

4. Ejecutar el muro con los ladrillos colocados en pandereta. La junta vertical debe llenarse con mortero antes de colocarse el siguiente ladrillo.

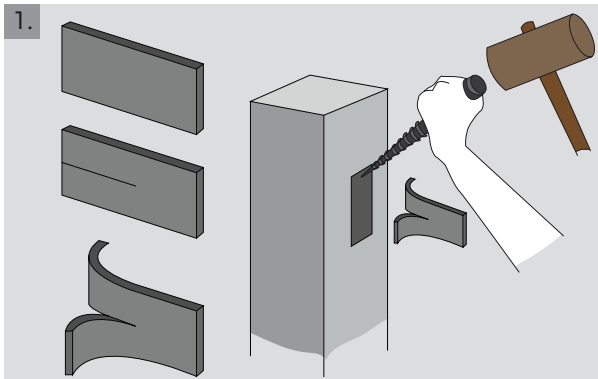
prendimiento del anclaje se origina en un daño del elemento soportante, antes de revincular la reja o el portón será necesario reparar dicho elemento.

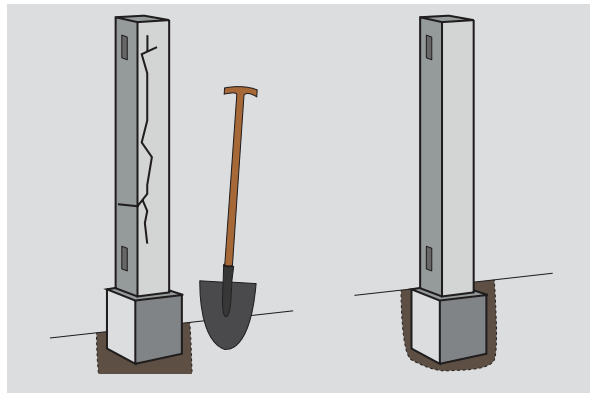
2. Cuando se trate de pilares de hormigón, el daño probablemente comprometa al dado de fundación, en cuyo caso se debe determinar si éste ha perdido confinamiento o si está destruido. Nivelar y confinar o bien rehacer todo el elemento.

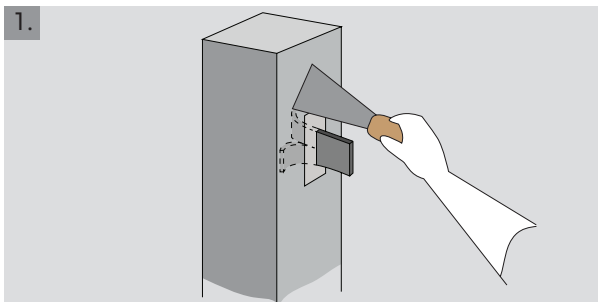
1. Si se ha desprendido el anclaje del elemento soportante (pilarejo de hormigón o ladrillo), retirar de la perforación todo material suelto y limpiar el polvo con una brocha o escobilla. Reposicionar la reja o el portón con su respectivo inserto metálico que sirve de anclaje. Rellenar la cavidad con mortero de reparación. Luego de 21 días retirar los elementos de apoyo del portón o la reja. Si el des-

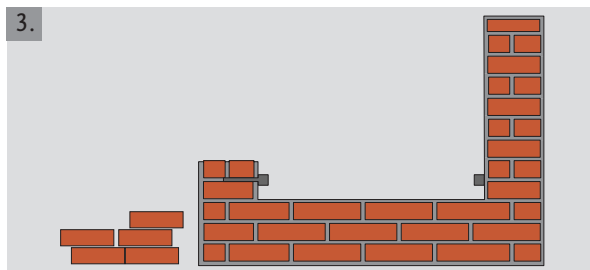
3. Si el elemento de soporte es de albañilería, demoler la parte afectada y rehacer con nuevos ladrillos, cuidando de ir colocando los insertos en su respectiva ubicación. Luego de 21 días, soldar el perfil vertical de la reja o el portón a los insertos metálicos colocados en la albañilería.

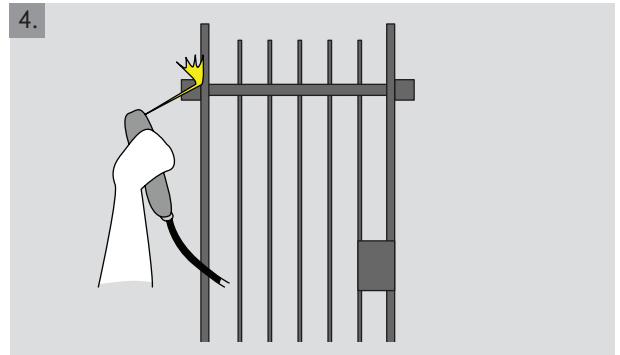
4. Si falla la conexión de la reja o el portón metálico con un perfil de acero, se deben soldar aquellas partes que se hayan desvinculado. Si hay pérdida de conexión entre elementos metálicos que forman parte de la reja o del portón, se debe proceder de la misma forma.
