# MANUAL DE EVALUACIÓN, REHABILITACIÓN Y REFUERZO DE VIVIENDAS DE BAHAREQUES TRADICIONALES CONSTRUIDAS CON ANTERIORIDAD A LA VIGENCIA DEL DECRETO 052 DE 2002

***MANUAL DE EVALUACIÓN, REHABILITACIÓN Y REFUERZO  
DE VIVIENDAS DE BAHAREQUES TRADICIONALES  
CONSTRUIDAS CON ANTERIORIDAD  
A LA VIGENCIA DEL DECRETO 052 DE 2002***

Este manual ha sido elaborado por la Asociación Colombiana de Ingeniería Sísmica – AIS, con el apoyo financiero de la Red de Solidaridad Social de la Presidencia de la República, con recursos del patrimonio autónomo FOREC II del Fondo para la Reconstrucción y Desarrollo Social del Eje Cafetero – FOREC.

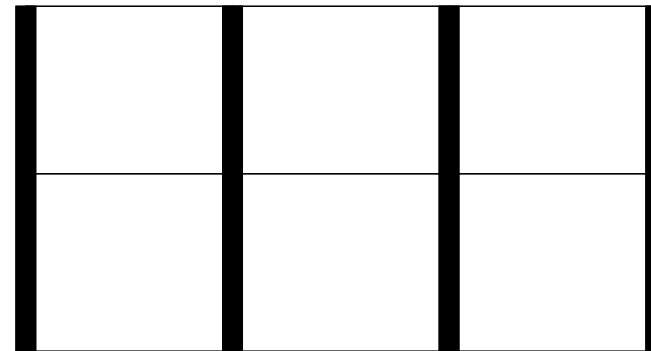
Para que una edificación no experimente efectos nocivos de torsión global, debe tener un número significativo de muros, homogéneamente distribuidos en planta, en ambas direcciones. Distribución asimétrica de o ausencia de muros en una dirección, resulta en disminución de la seguridad de la edificación.

AUSENCIA DE MUROS EN UNA DIRECCIÓN

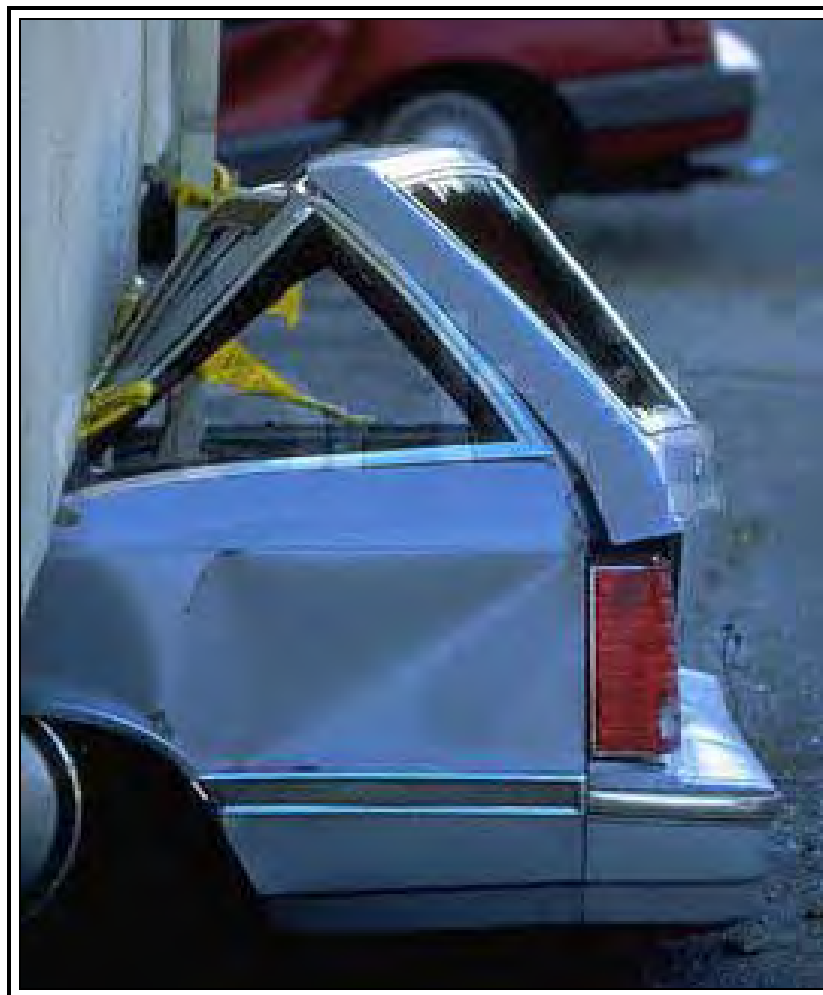
Una distribución asimétrica de muros en la altura puede resultar en un piso inferior con menos muros que otro superior, lo que constituye un piso débil. Ante cargas laterales significativas, el piso débil puede colapsar.

Colapso de edificación por piso débil

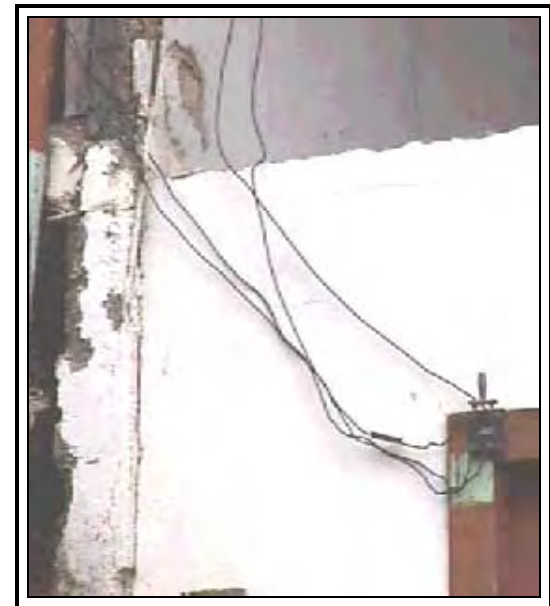
- ✓ Distribución no planificada de la red (ausencia de diseño eléctrico),
- ✓ cableado superficial de la red (ausencia de ductos de conducción),
- ✓ cables o alambres mal empalmados,
- ✓ circuitos sobrecargados,
- ✓ accesorios eléctricos sobrepuestos (tomacorrientes, interruptores y lámparas).

Cables a la vista, con empalmes inseguros.

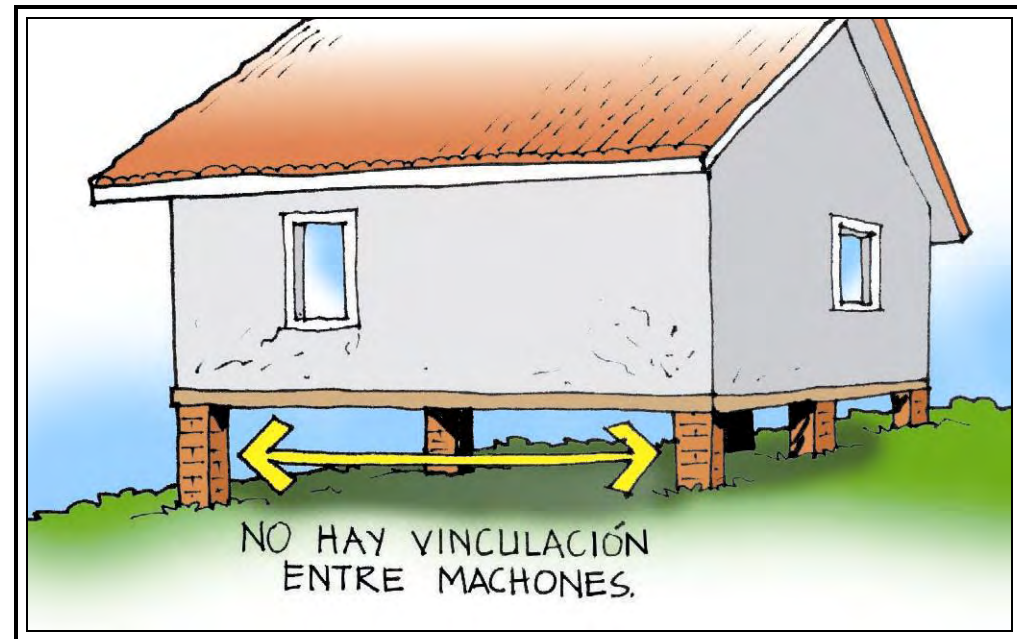
Machones de ladrillo o concreto sin ninguna vinculación entre si: En las viviendas cimentadas sobre machones de ladrillo o de concreto, es común que no exista arriostamiento alguno contra movimiento lateral del sistema ocasionando inestabilidad ante fuerzas horizontales.

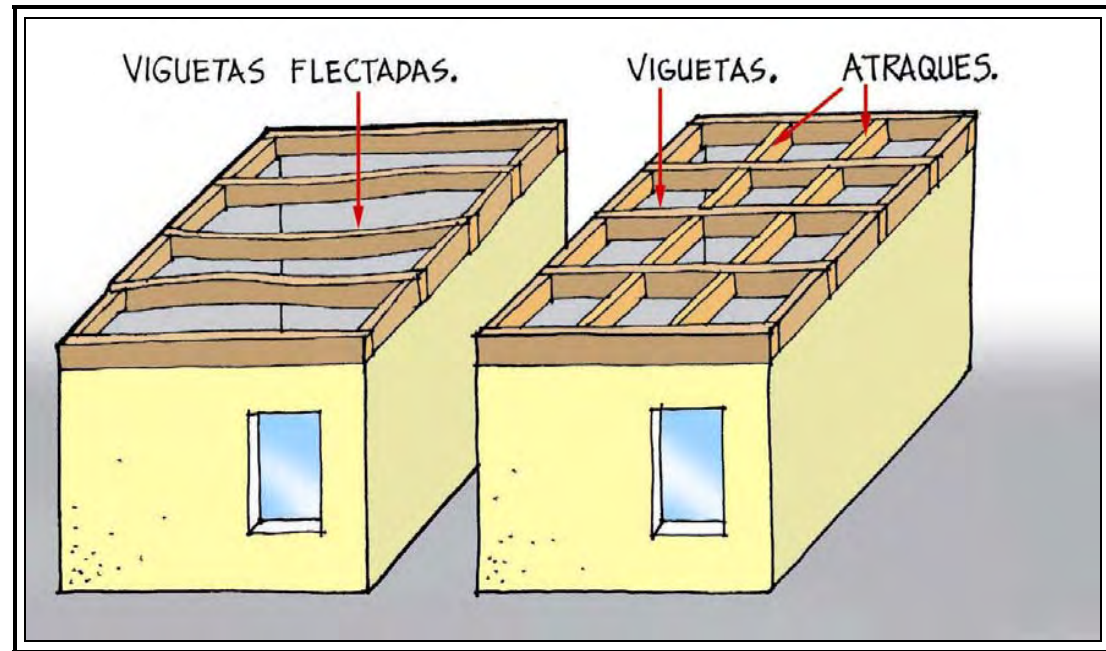
Falta de atraques: La falta de atraques, o riostras laterales entre sus elementos, puede hacer que los entrepisos no se comporten como un diafragma, deformándose exageradamente bajo carga horizontal, de manera que ésta no se transmita adecuadamente a los muros que deben soportar el entrepiso.

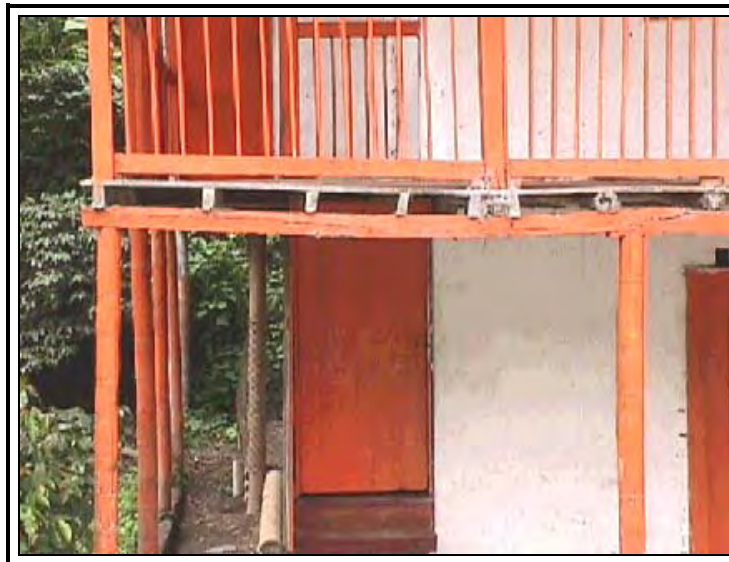
Luces demasiado largas: Es común encontrar luces de entrepiso muy largas, sobre todo en edificaciones con locales comerciales en el primer piso, lo que provoca que las viguetas se deformen excesivamente.

Flexión de elemento por longitud excesiva para el tamaño de la sección

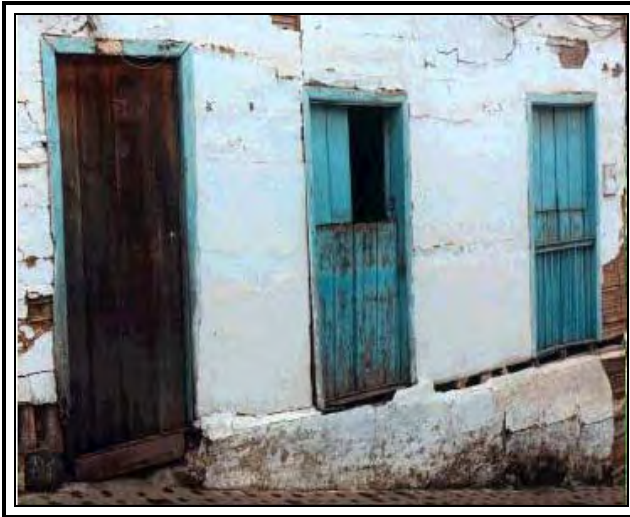
- a. **Cimentación:** Por lo general se presenta la pudrición de los elementos de madera que están en contacto directo con el sistema cimentación por efecto de la capilaridad que transmite la humedad del suelo al entramado.
- b. **Muros y entrepisos:** Daños por capilaridad desde la cimentación, daños por contacto directo con el agua lluvia en muros sin recubrimiento, por bajantes de agua lluvia dañados. En cualquier caso, resulta en revoques fisurados, y, en todo caso, en pudrición de la madera y de la guadua.

**Daños por humedad en recubrimiento**

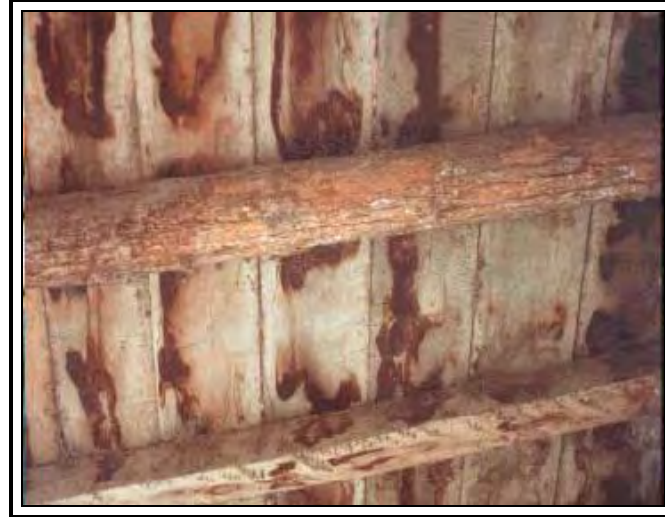
**Pudrición de entrepiso por humedad**

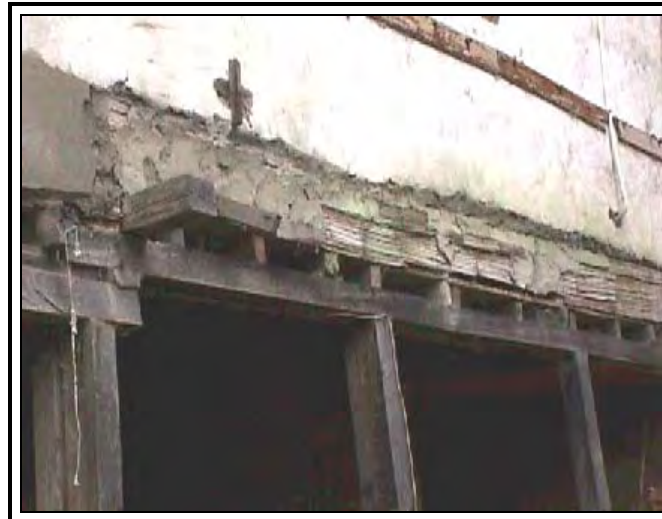
**Pudrición por falta de recubrimiento**

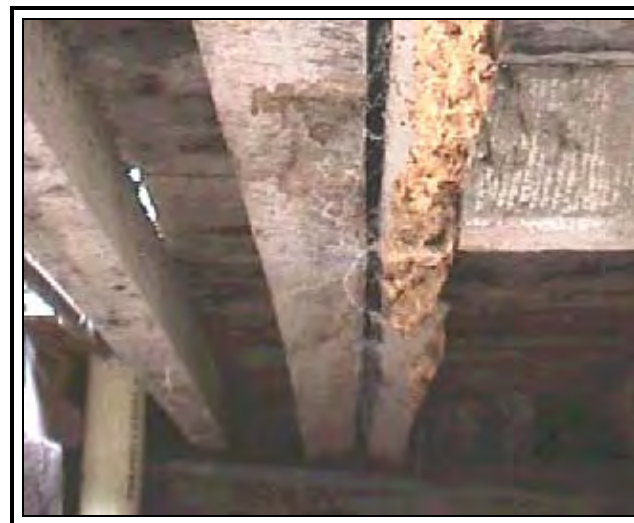
Viga de madera atacada por insectos xilófagos

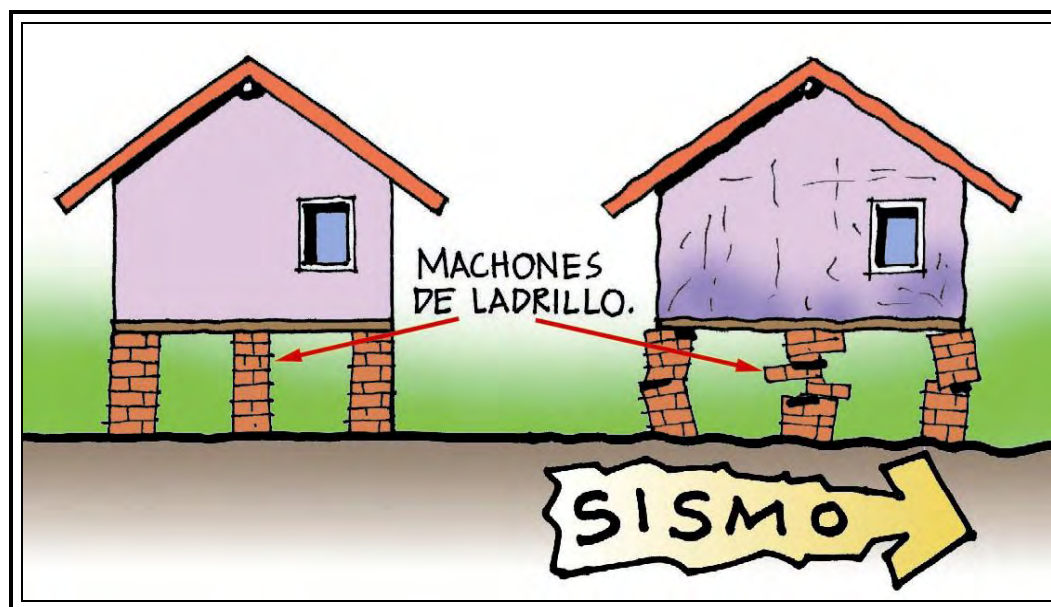
**c. Desplome de machones de mampostería o concreto**

: Debido a que estos sistemas de cimentación por lo general carecen de estructuración adecuada, su respuesta a eventos sísmicos es muy deficiente, pues no se comportan de manera monolítica y en muchos caso pueden provocar el colapso de la edificación.

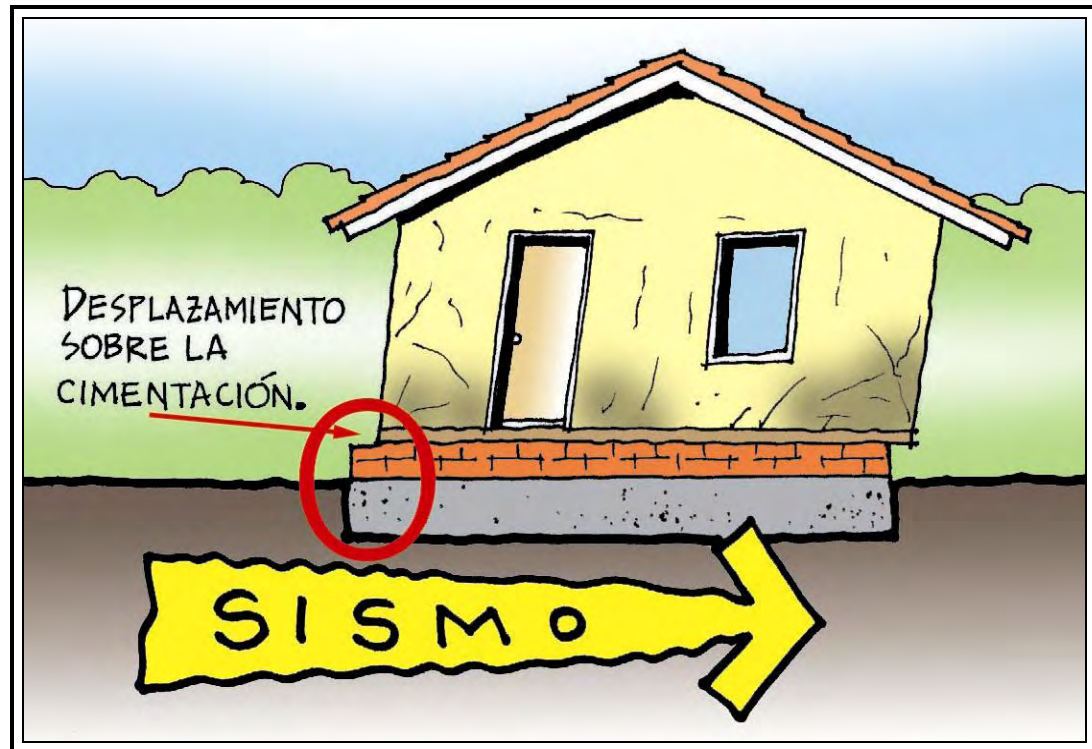
d. **Desplazamiento de los muros con respecto a la cimentación:** En las construcciones de bahareque tradicional no hay elementos conectores entre el sistema de cimentación y los muros. Es común que las fuerzas sísmicas venzan las fricciones y los muros se desplacen sobre la cimentación; si este desplazamiento es excesivo los muros pueden perder apoyo y ocasionar daños considerables a la edificación e, incluso, su colapso parcial o total.

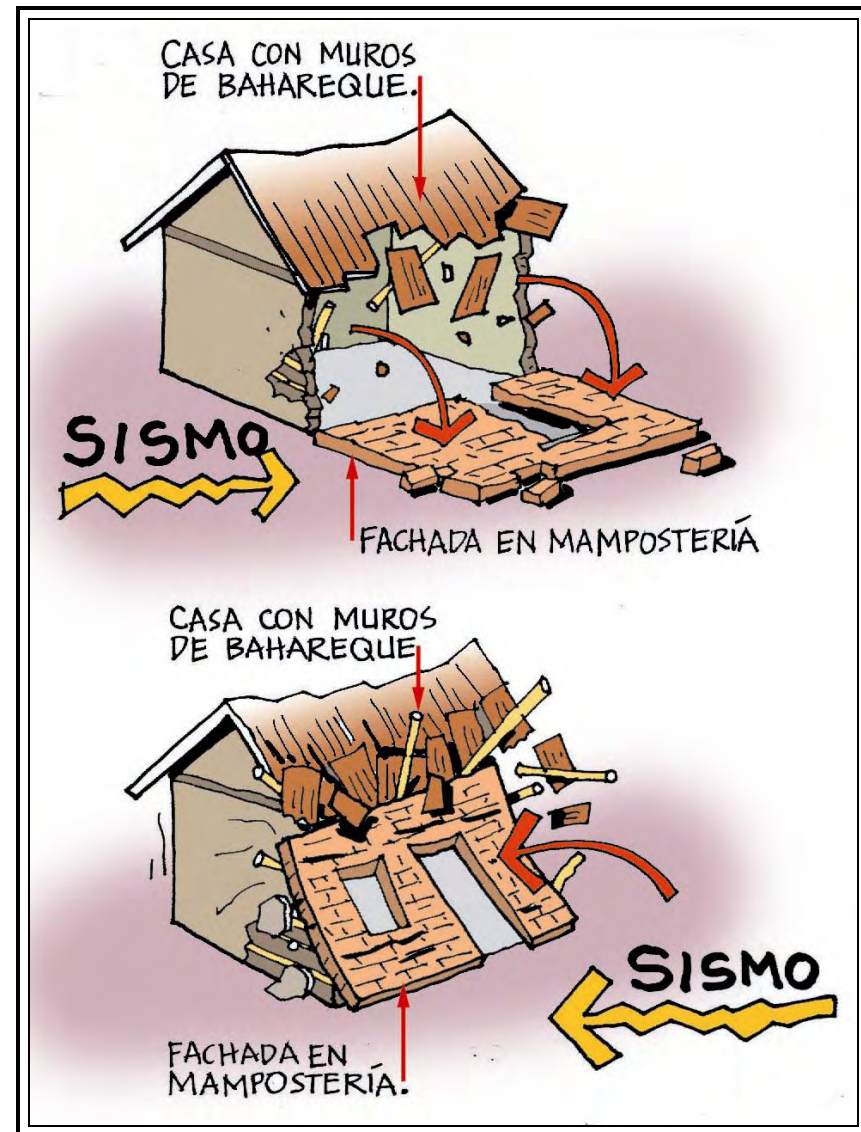
**c. Daños por interacción nociva de muros de bahareque con muros de mampostería o concreto:**

Este tipo de daño se presenta generalmente por el cambio de la fachada de bahareque por una de mampostería, casi siempre sin ningún tipo de confinamiento. La diferencia entre sus masas hace que las fuerzas inerciales relativas y la falta de conexión entre ambos sistemas, tenga graves efectos que van desde la simple pérdida de la fachada, cuando ésta se cae hacia afuera, hasta la destrucción parcial o total del inmueble, cuando la fachada cae hacia el interior de la edificación.

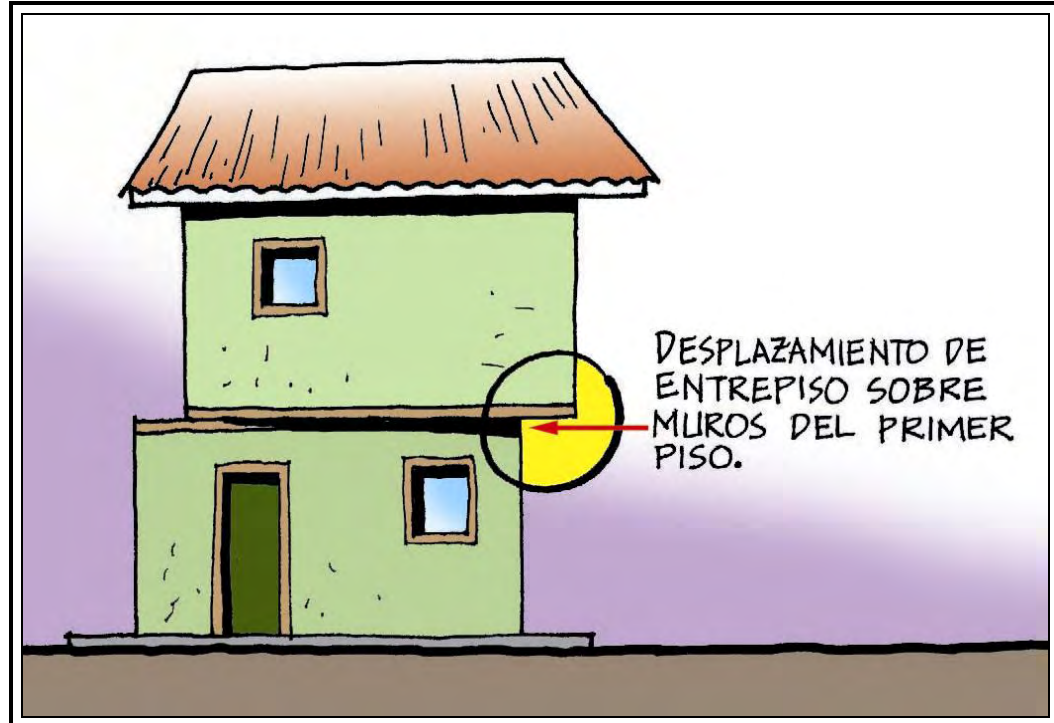
- a. **Desplazamiento del entrepiso sobre los muros del primer piso por falta de continuidad vertical:**

Este daño se presenta por la falta de elementos conectores entre los muros y el diafragma de entrepiso; el componente vertical de las aceleraciones sísmicas contribuyen a reducir las fricciones entre muros y entrepisos o cimentaciones.:

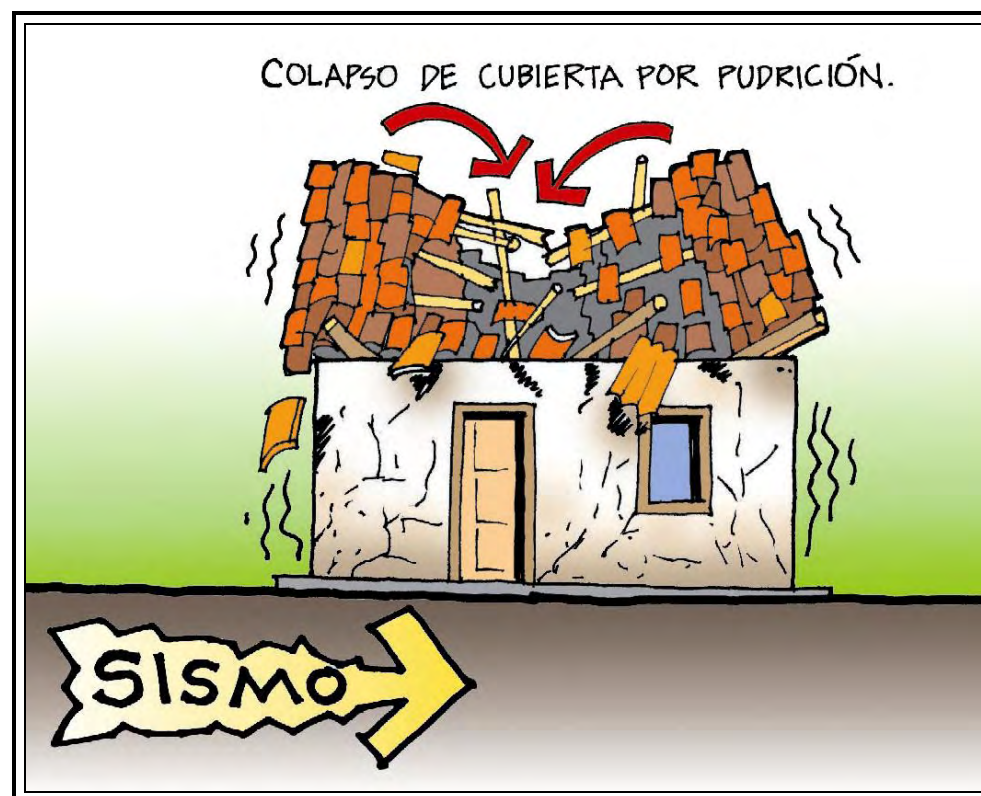
- b. **Colapso de cubierta por debilitamiento previo debido a pudrición de los elementos:** Aunque es un daño de tipo ambiental puede ser la razón por la cual al ocurrir el sismo la cubierta no pueda soportar las cargas que el movimiento impone.

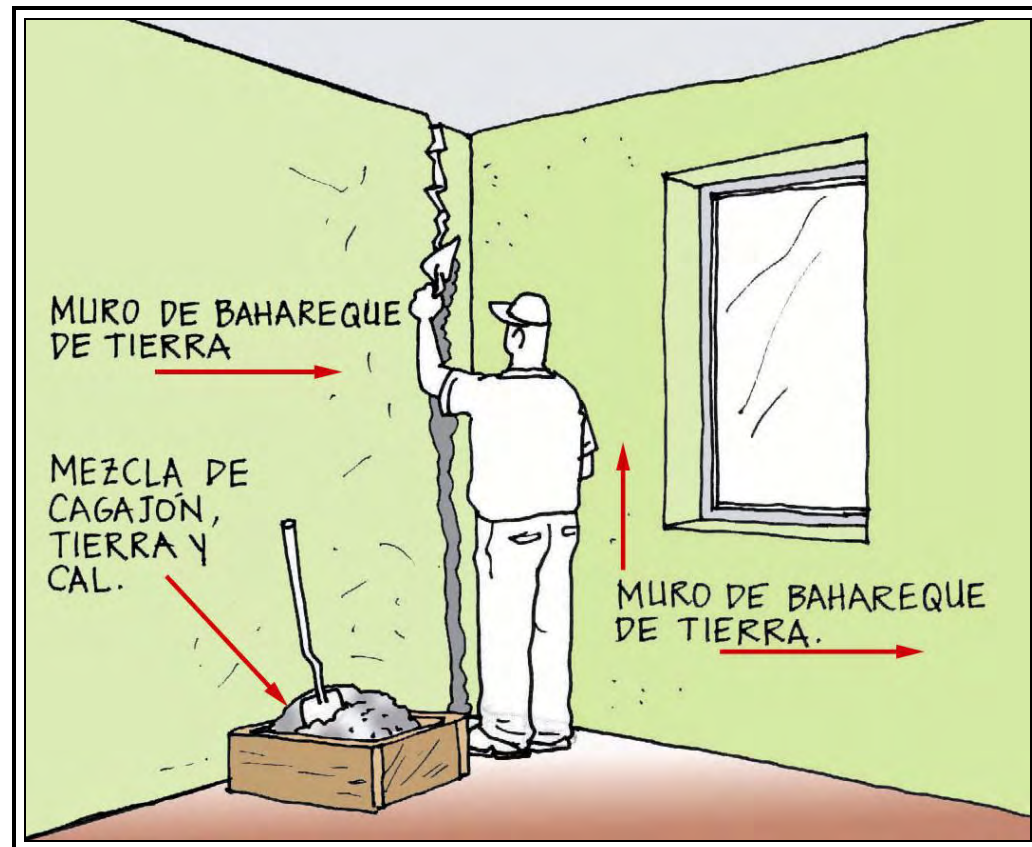
♦ Reparación: Resanar la grieta del muro desvinculado con el mismo tipo de revoque que el muro tenía antes de sufrir el daño, y utilizando las mismas técnicas empleadas originalmente..

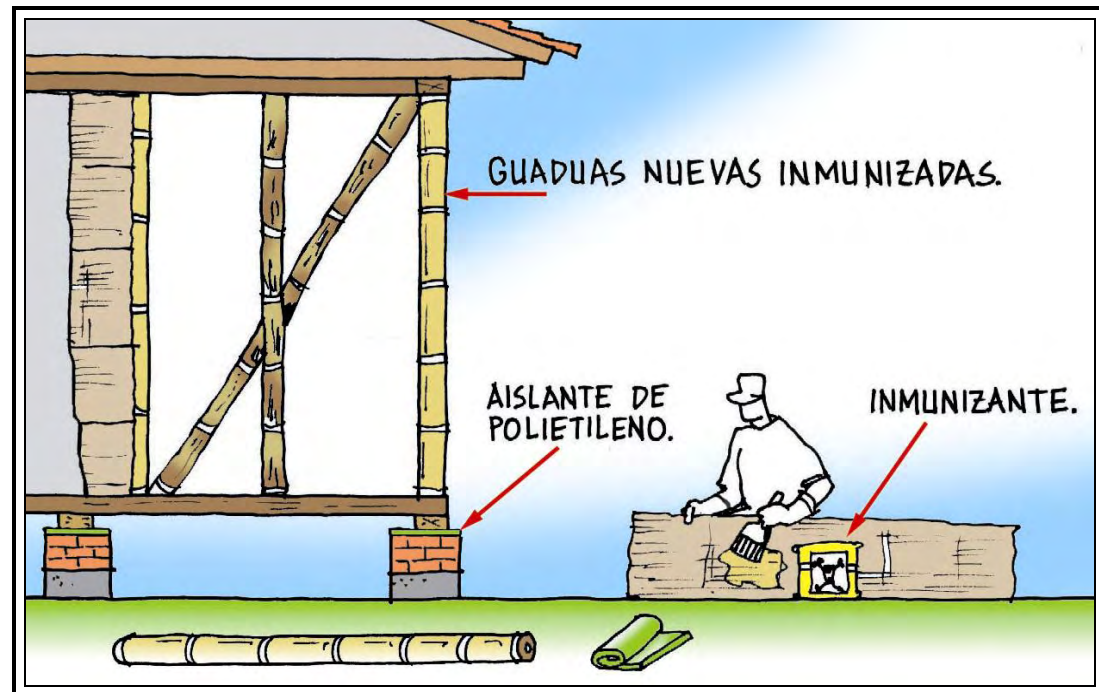
♦ Reestructuración: Consiste en cambiar todos los elementos afectados por agentes ambientales en la edificación, tanto las piezas nuevas así como las existentes se deben inmunizar, además hay que identificar la fuente de la afectación, humedades, filtraciones, insectos, etc. También, hacer las obras pertinentes para que no se repita el daño.
