Aide à la planification suite à l'ouragan Matthew

Evaluation de l'état des bâtiments

Moron

1ère Anotte Nord - au 10 & 11 octobre 2016

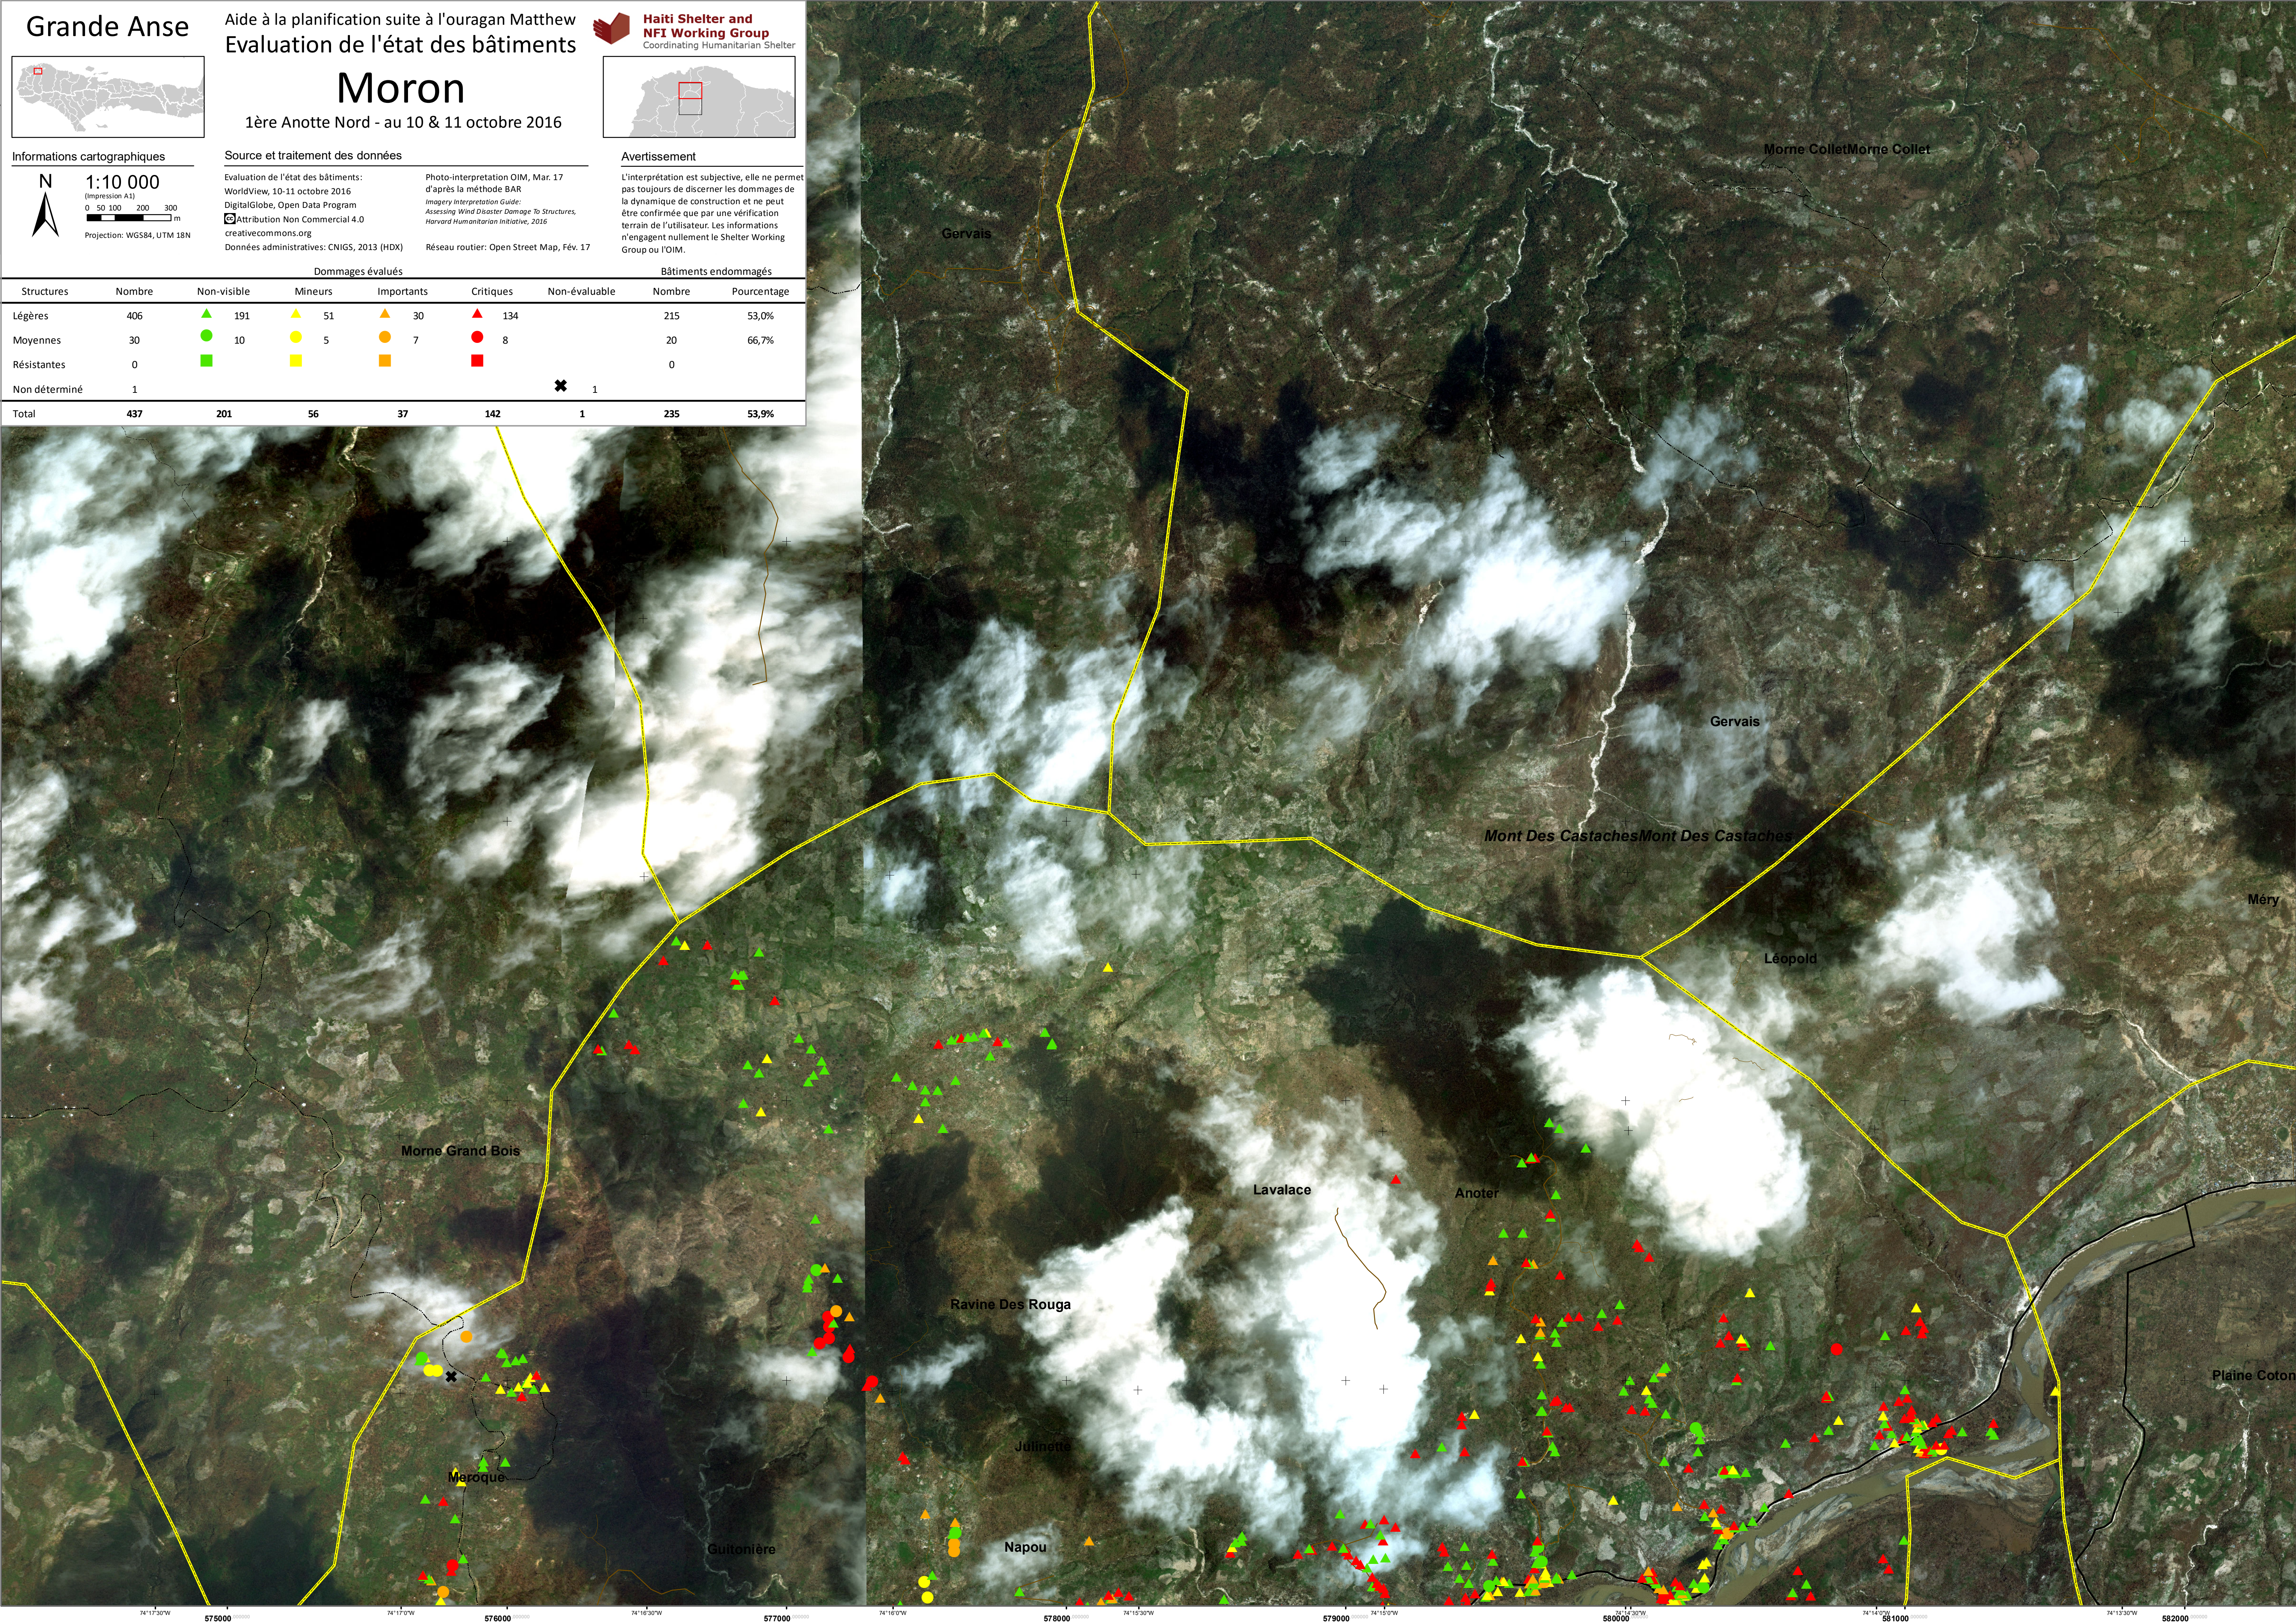
Evaluation de l'état des bâtiments:  
WorldView, 10-11 octobre 2016  
DigitalGlobe, Open Data Program  
Attribution Non Commercial 4.0  
creativecommons.org  
Données administratives: CNIGS, 2013 (HDX)

Photo-interpretation OIM, Mar. 17  
d'après la méthode BAR  
Imagery Interpretation Guide:  
Assessing Wind Disaster Damage To Structures,  
Harvard Humanitarian Initiative, 2016  
Réseau routier: Open Street Map, Fév. 17
