# Aide à la planification suite à l'ouragan Matthew

## Evaluation de l'état des bâtiments

### Moron

2ème Sources Chaudes Sud - au 10 & 11 octobre 2016

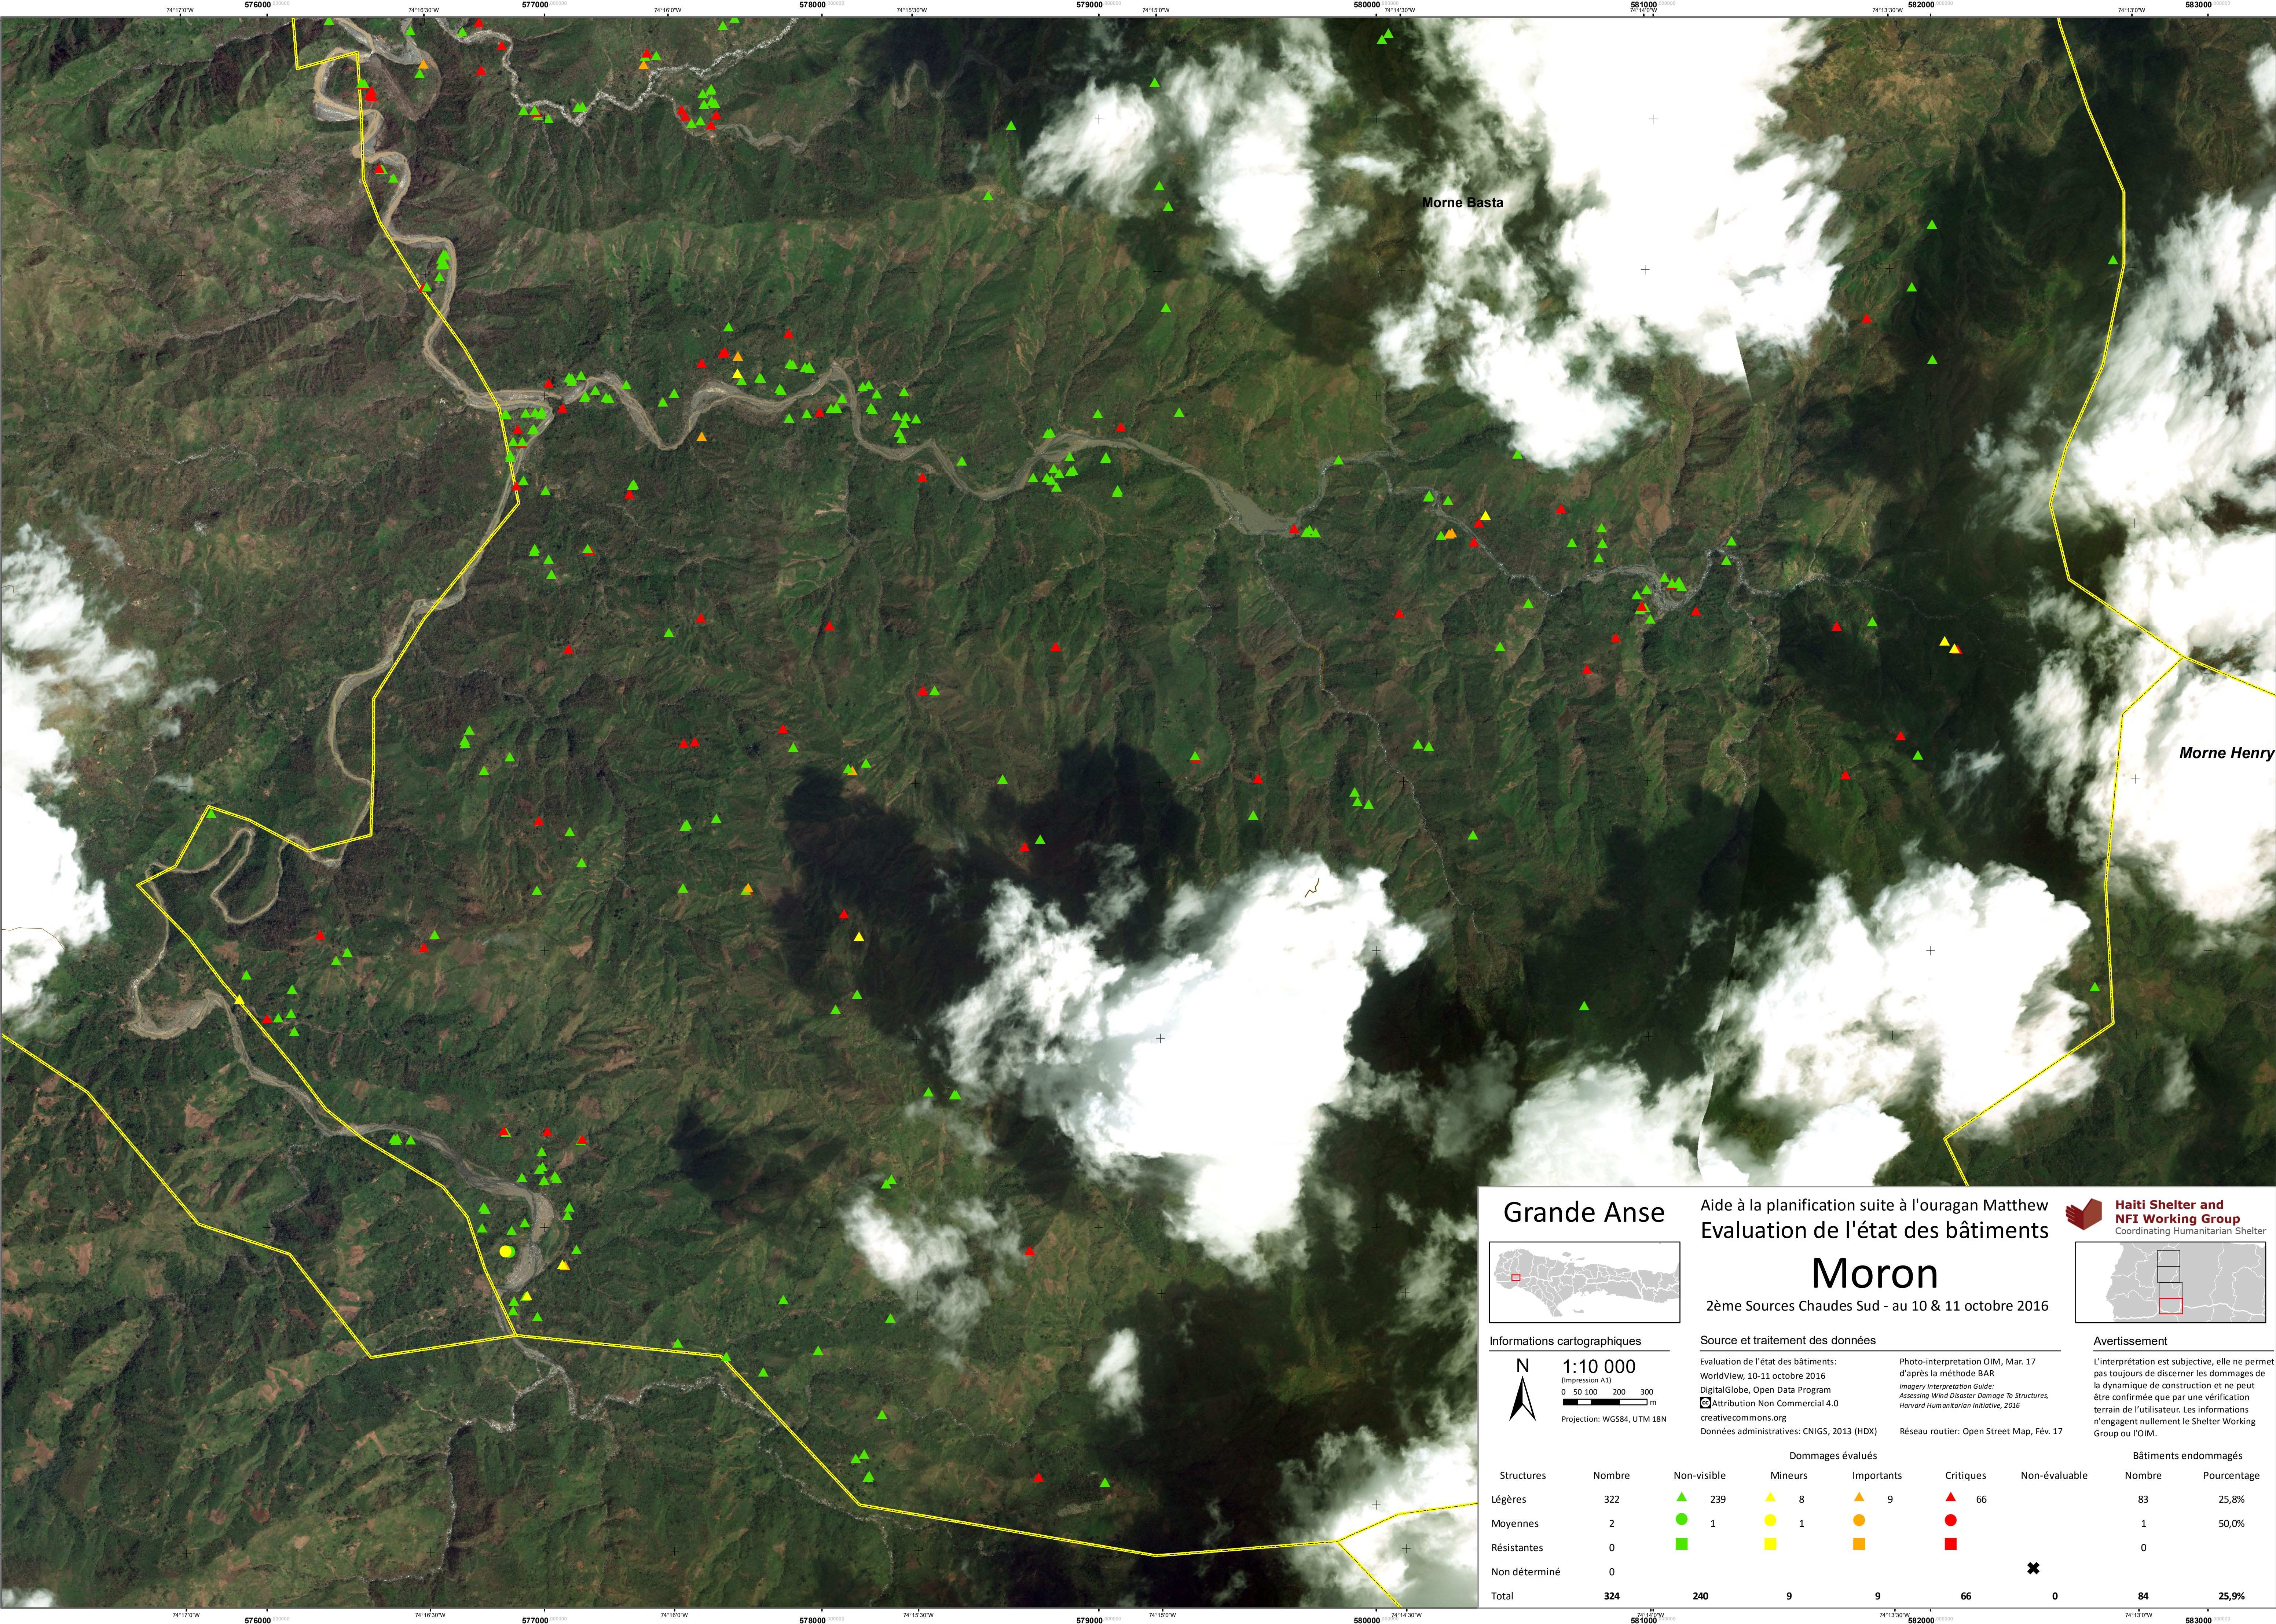
# Grande Anse

Evaluation de l'état des bâtiments:  
WorldView, 10-11 octobre 2016  
DigitalGlobe, Open Data Program  
CC Attribution Non Commercial 4.0  
creativecommons.org

Photo-interpretation OIM, Mar. 17  
d'après la méthode BAR  
Imagery Interpretation Guide:  
Assessing Wind Disaster Damage To Structures,  
Harvard Humanitarian Initiative, 2016
