# Grande Anse

## Aide à la planification suite à l'ouragan Matthew

### Evaluation de l'état des bâtiments

# Moron

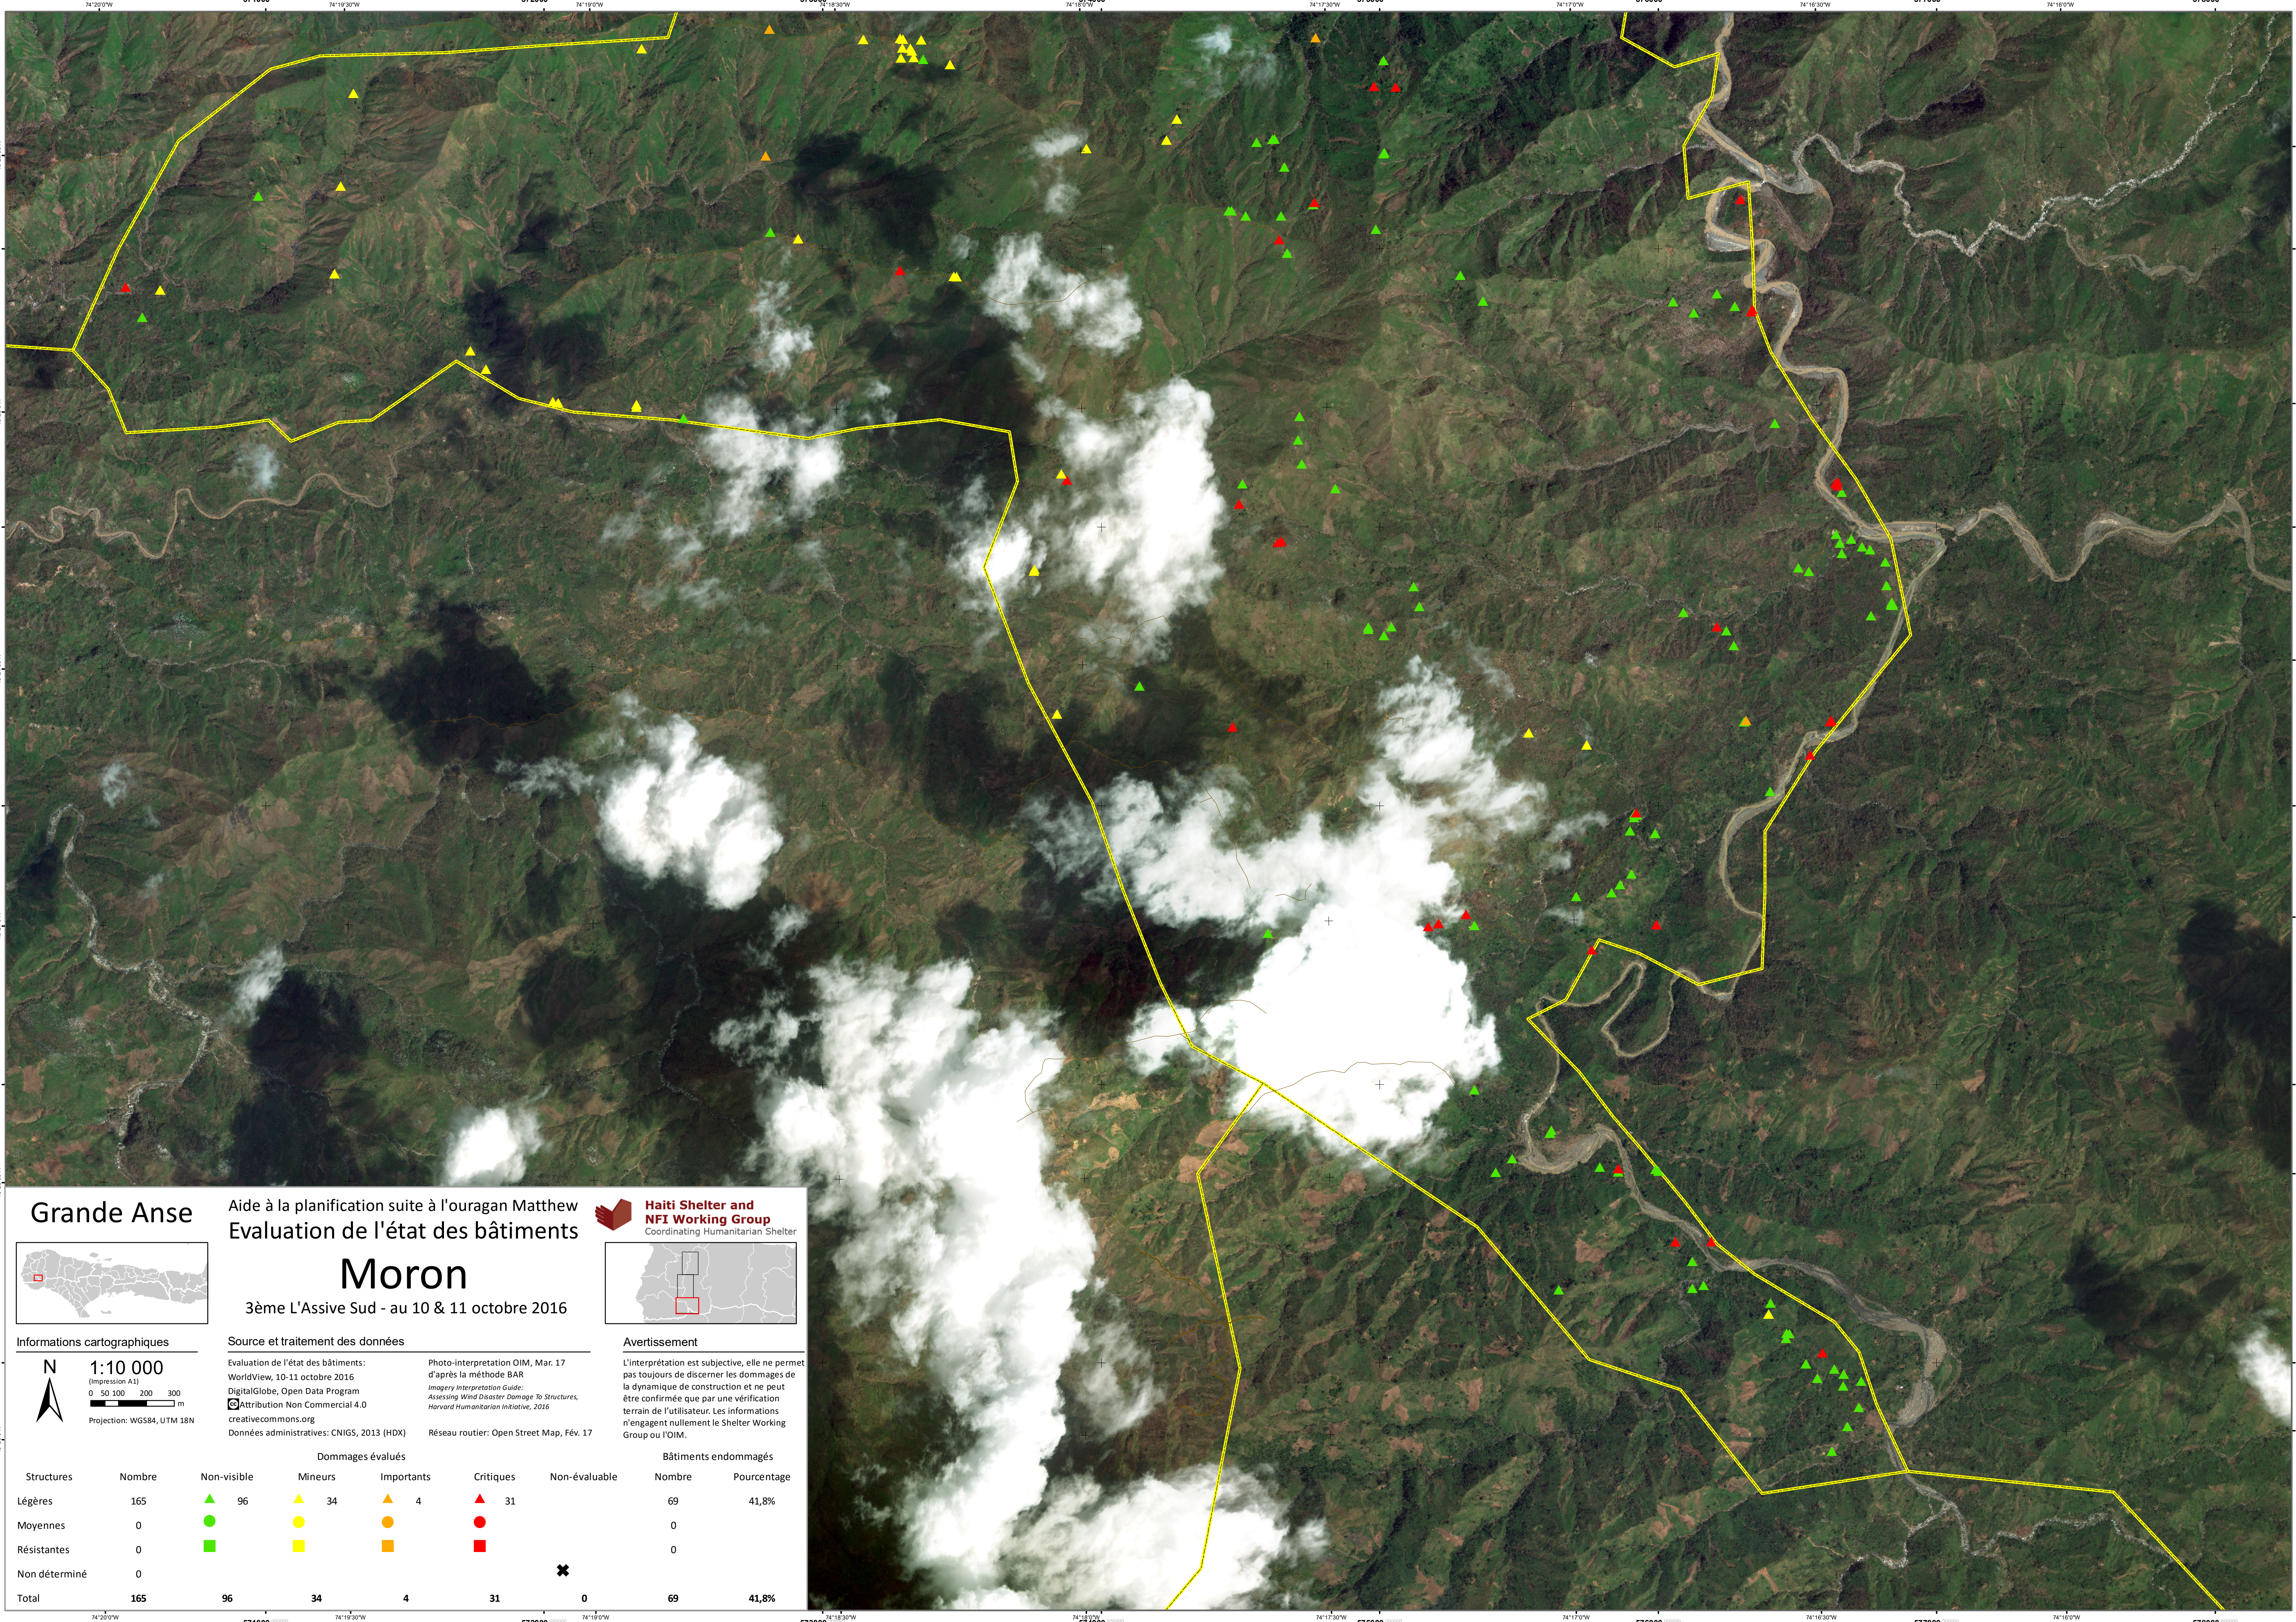
3ème L'Assive Sud - au 10 & 11 octobre 2016

Evaluation de l'état des bâtiments:  
WorldView, 10-11 octobre 2016  
DigitalGlobe, Open Data Program  
CC Attribution Non Commercial 4.0  
creativecommons.org

Photo-interpretation OIM, Mar. 17  
d'après la méthode BAR  
Imagery Interpretation Guide:  
Assessing Wind Disaster Damage To Structures,  
Harvard Humanitarian Initiative, 2016
