Aide à la planification suite à l'ouragan Matthew
Evaluation de l'état des bâtiments

Tiburon

2ème Nan Sevré Est - au 10 octobre 2016

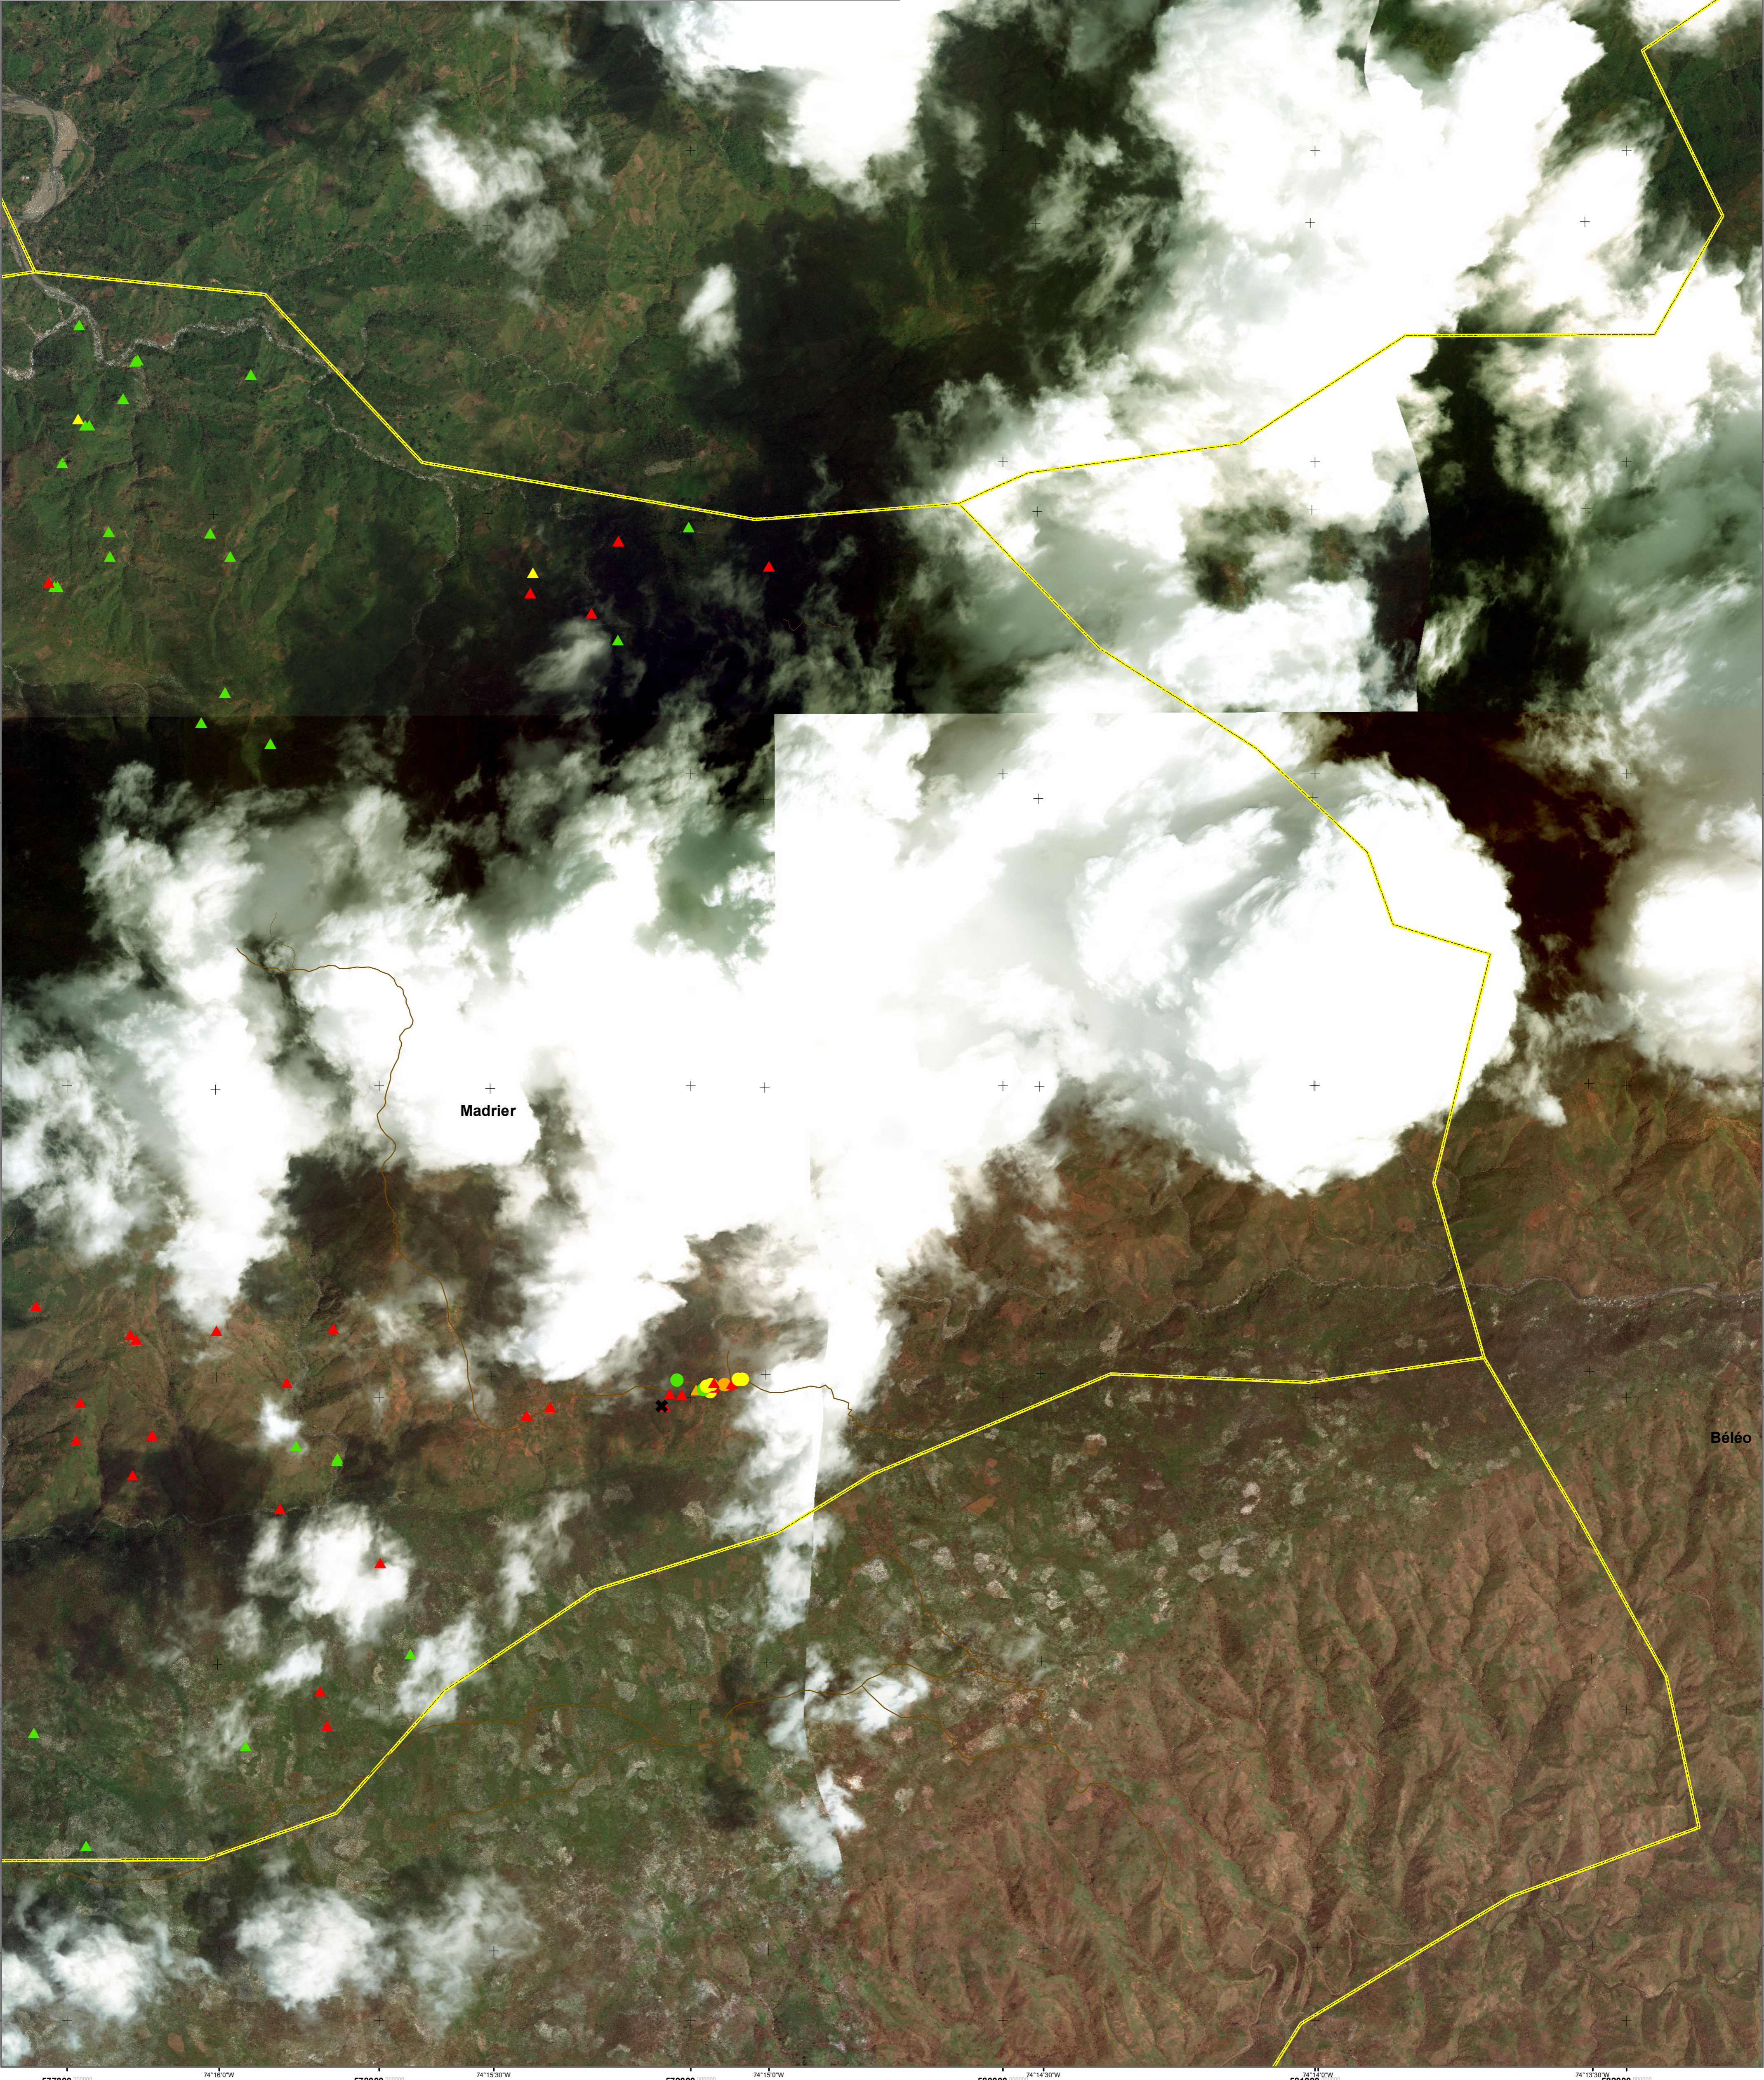
Domages évalués

Structures	Nombre	Domages évalués					Bâtiments endommagés	
		Non-visible	Mineurs	Importants	Critiques	Non-évaluable	Nombre	Pourcentage
Légères	57	▲ 26	▲ 2	▲ 1	▲ 28	31	54,4%	
Moyennes	8	● 2	● 5	● 1	● 8	6	75,0%	
Résistantes	0	■ 0	■ 0	■ 0	■ 0	0		
Non déterminé	1				✘ 1	1		
Total	66	28	7	2	28	37	56,9%

Evaluation de l'état des bâtiments:
WorldView, 10 octobre 2016
DigitalGlobe, Open Data Program
CC Attribution Non Commercial 4.0
creativecommons.org
Données administratives: CNIGS, 2013 (HDX)

Photo-interpretation OIM, Mar. 17
d'après la méthode BAR
Imagery Interpretation Guide:
Assessing Wind Disaster Damage To Structures,
Harvard Humanitarian Initiative, 2016
Réseau routier: Open Street Map, Fév. 17
