Sao Paulo

DESCRIPCIÓN

Mampara de ducha semicircular de dos hojas correderas y dos hojas fijas.

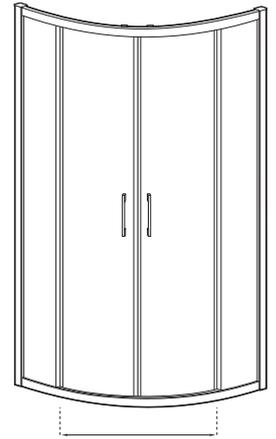
Entradas según **Ancho**:

- Ancho 77-80 x 77-80: 48 cm.
- Ancho 87-90 x 87-90: 53 cm.
