Source: Microsoft AI for Good Lab (basé sur des images satellite Airbus capturées le 15 février 2026 et Maxar capturées le 29 mars 2026), BNGRC
Carte réalisée par le secteur abris (07/04/2026)

Dommages moyens aux bâtiments par fokontany – 15/02/2026

Dommages moyens aux bâtiments par fokontany – 29/03/2026

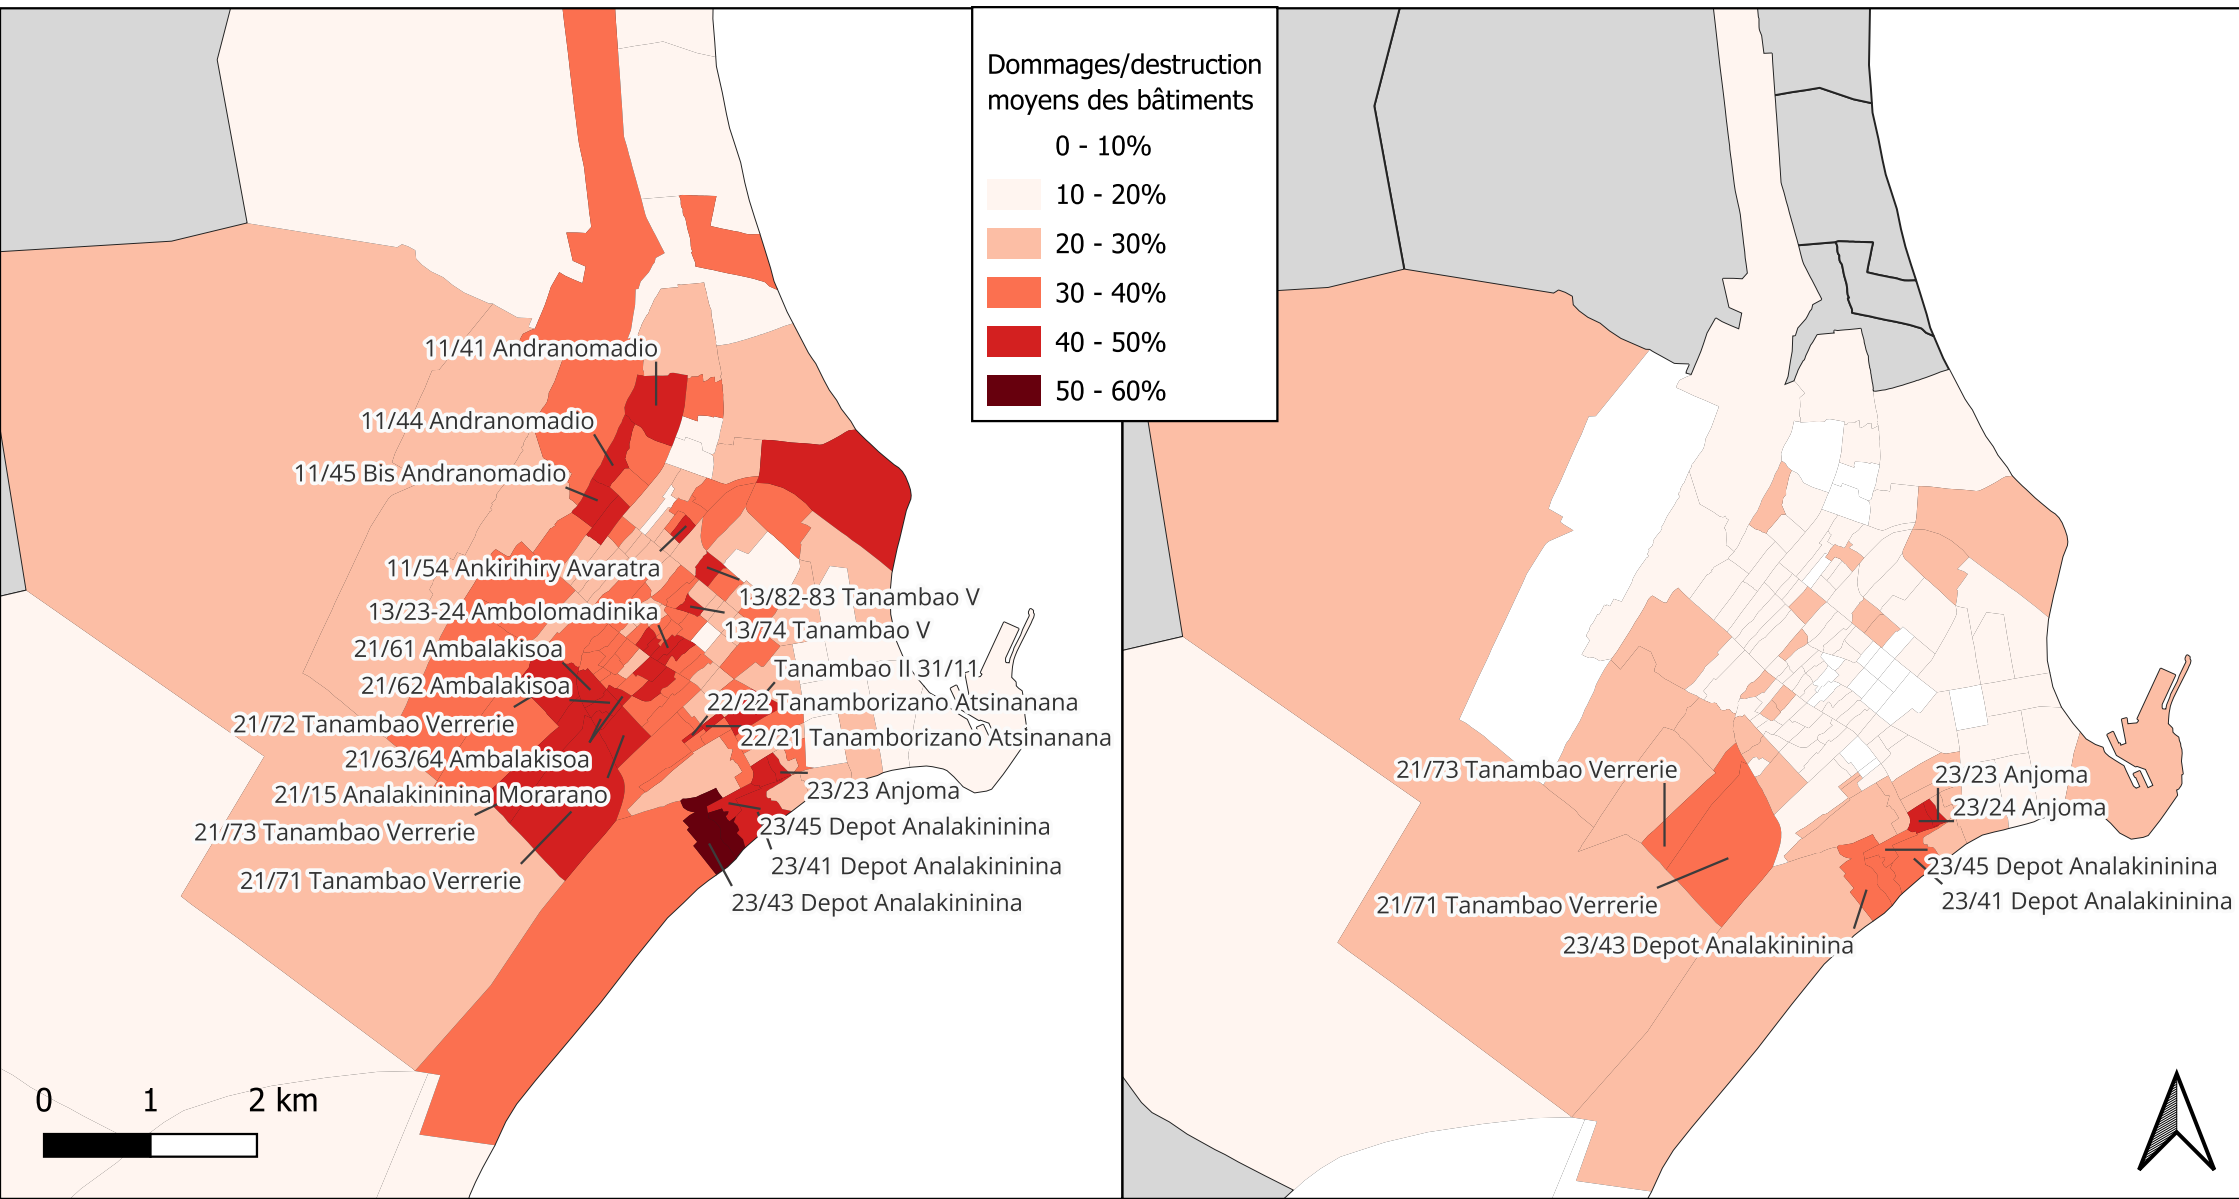
Les dommages les plus élevés se concentrent dans Anjoma (23/23), ainsi que dans certaines parties de Depot Analakininina (23/43, 23/41) et Tanambao Verrerie (21/71, 21/73), indiquant des besoins prioritaires en abri.

Plusieurs fokontany ne montrent aucune amélioration, notamment Ampasimazava Est (32/41-42), Cité des Manguiers (32/21-22), Ambokarivo, Cité Canada (23/11), Centre Ville Bazaribe (32/24), ainsi que Anjoma (23/25) et Anjoma MPF Sud (32/32).

Ces zones, combinant absence de progrès et niveaux de dommages existants, devraient être considérées comme prioritaires pour des interventions abri.
