**RRMP – EVALUATION RAPIDE
LOCALITE DREKUA
AXE ISSIA - CARREFOUR BUYO
02 ET 03 JUIN 2011
REFERENCE : N°6- SI – DAL – SECTEUR (MSA)**

Informé par le mouvement de retour des populations de Drekua, Solidarités International a mené une évaluation multi sectorielle dans cette localité. Ce rapport met en avant les principaux résultats obtenus dans chaque secteur.

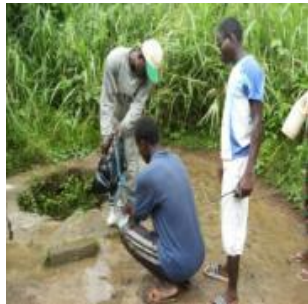
DESRIPTIF DES POINTS D'EAU EXISTANTS				
POINT D'EAU	ETAT	FREQUENTATION	COMMENTAIRE	PHOTOS
Puits traditionnel (D1) Du quartier Autochtone N : 06°27'16.4" W 006°44'26.8" Altitude : 201m	Mauvais état. Il n'est pas entretenu, puits non fermé.	Le point d'eau est beaucoup fréquenté par les autochtones et IDPs du coté autochtone.	<ul style="list-style-type: none"> ▪ Le point d'eau est utilisé pour la boisson, tâches ménagères ▪ Le point d'eau ne tarit pas car il est situé dans un bas-fond ▪ Présence de coliformes fécaux dans l'eau confirmée par le test H2S. ▪ Turbidité = 20 ▪ Ph = 4.55 ▪ T° = 26.3°C ▪ La maison la plus proche est à 100 m ▪ Ce Puits est à ciel ouvert. Lorsqu'il pleut, l'eau de ruissellement descend dans le puits. Il est situé en brousse ce qui représente un danger pour la population.

- Réhabiliter le forage non fonctionnel,
- Aménager et chlorer les différents points d'eau (puits et forage),
- Sensibilisation de la population aux bonnes pratiques d'hygiène et à l'entretien des points d'eau.

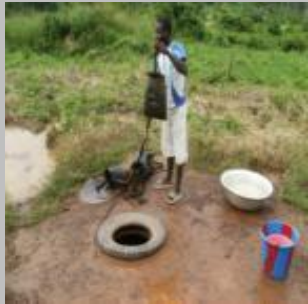
<p>Puits Kassoum (D2). Puits situé dans le quartier Senoufo et près de la maison Kassoum. N06°27'22.8" W006°44'37" Altitude : 203 m</p>	<p>Mauvais état. Il n'est pas entretenu, puits non fermé.</p>	<p>Ce puits ne tarit pas.</p>	<ul style="list-style-type: none"> ▪ Puits non couvert ; utilisé par les allogènes et les allochtones. Ce puits est mal entretenu et exposé à la contamination (dépôt d'ordures situé à environ 20m en hauteur, existence d'une retenue d'eau stagnante, puisettes trainant au sol). Ce puits est situé dans le quartier baoulé. ▪ Présence de coliformes fécaux dans l'eau confirmée par le test H2S. Turbidité = 15 ▪ Ph = 4.13 ▪ T° = 26.9°C ▪ La maison la plus proche est à 30 m

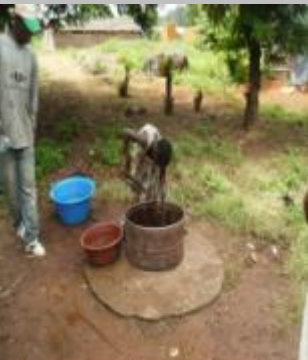
<p>Puits central Adama (D3) N06°27'26.5" W006°44'31.0" Altitude : 214m</p>	<p>Mauvais état. Il n'est pas entretenu, puits non fermé.</p>	<p>Ce puits tarit en saison sèche. Il est utilisé par toutes les communautés.</p>	<ul style="list-style-type: none"> ▪ Ce puits est utilisé par toutes les communautés présentes. Il est situé au centre du village plus précisément dans le quartier allogène. ▪ Présence de coliformes fécaux dans l'eau confirmée par le test H2S. ▪ Turbidité = 10 ▪ Ph = 4.39 ▪ T° = 27.7°C ▪ La maison la plus proche est à 5m

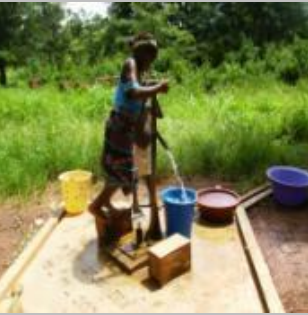
<p>Forage école N O6°27'33.8" W006°44'26.0" Altitude: 219m</p>	<p>Ce forage HPV60 crée le 13/11/2008, est fonctionnel et situé dans la cour de l'école primaire de la localité.</p>	<p>Il sert de l'eau de boisson aux élèves et aux différents ménages situés aux alentours du point d'eau.</p>	<ul style="list-style-type: none"> ▪ Ce point d'eau n'est pas entretenu, pas clôturé et se trouve dans un mauvais état. On remarque la présence des animaux près du point d'eau. ▪ Présence de coliformes fécaux dans l'eau confirmée par le test H2S. ▪ Turbidité = 10 ▪ Ph = 6.62 ▪ T° = 27.4°C

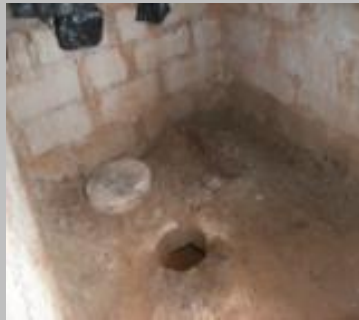
<p>LATRINES</p>	<ul style="list-style-type: none"> ▪ Plus de 70% des ménages n'utilisait pas de latrine avant la crise. ▪ 16% des ménages enquêtés disposent de latrine. Ils préfèrent utiliser la brousse pour les selles. ▪ Certains trouvent que les latrines dégagent de mauvaises odeurs dans les maisons (car la latrine, familiale, devient une latrine communautaire, donc difficile à entretenir), quand d'autre disent ne pas se sentir à l'aise dans une latrine.

Sensibiliser aux normes de base d'hygiène et, favorisation de l'auto-prise en charge pour la construction d'ouvrages ménagers d'assainissement (prêt d'outils) auprès des IDPs et des retournés

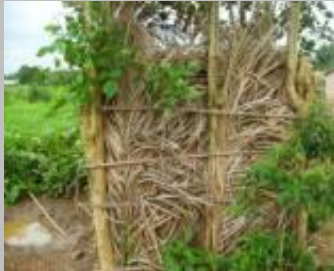
<p>DOUCHES</p>	<ul style="list-style-type: none"> ▪ Plus de la majorité de la population se lavent dans des douches traditionnelles (un isoloir fait de plastique et de feuillage) mais mal entretenues. ▪ Présence d'eau stagnante derrière les douches créant un site propice aux larves de moustiques. ▪ Il existe quelques douches modernes, mais en très mauvais état.

Aussi, les **eaux stagnantes** derrière les douches représentent un nid favorable pour les moustiques (sources de paludisme).
