MONITORING VISIT REPORT OF SHELTER CLUSTER UKRAINE

Lviv, 03 April 2026

- ⇒ **Date of Visit:** 03 April 2026.
- ⇒ **Type of Visit:** monitoring / emergency response.
- ⇒ **Location:** Lviv, Soborna Square, 3.
- ⇒ **Partner organisation:** Rokada.
- ⇒ **Purpose of visit:** assessment of building damage following drone attack on 24 March 2026; coordination of emergency assistance; assessment of further recovery needs.
- ⇒ **Activity SN101A in the Activity Matrix:** Emergency Shelter Kits (ESK).

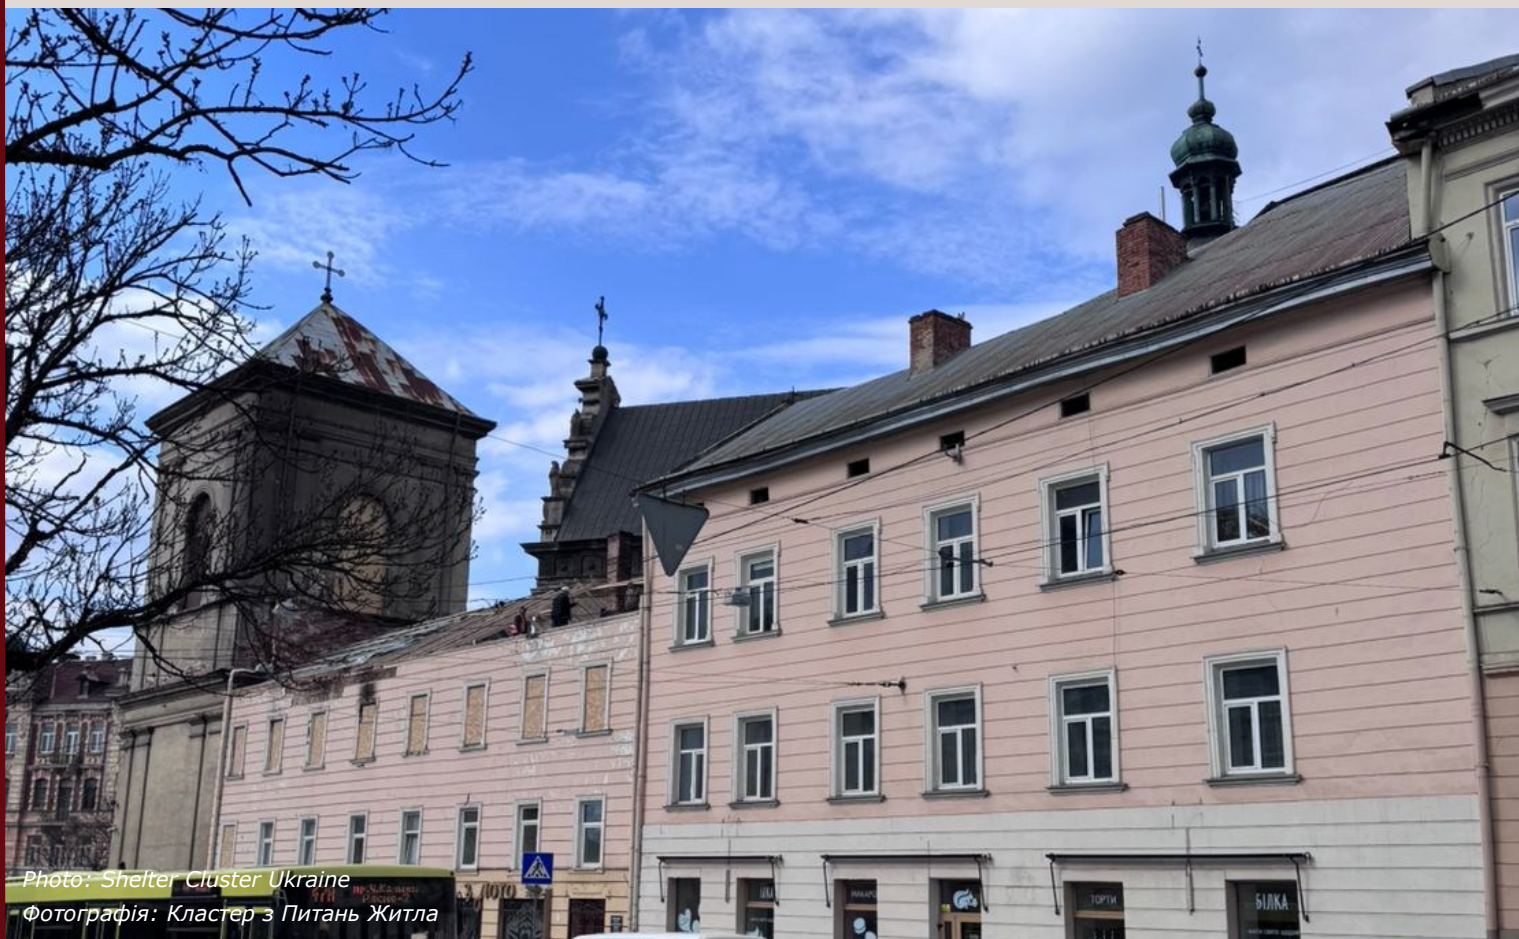
Photo: Shelter Cluster Ukraine
Фотографія: Кластер з Питань Житла

As a result of the enemy attack, the building sustained significant damage, including:

- structural elements of the roof;
- windows;
- parts of the interior.

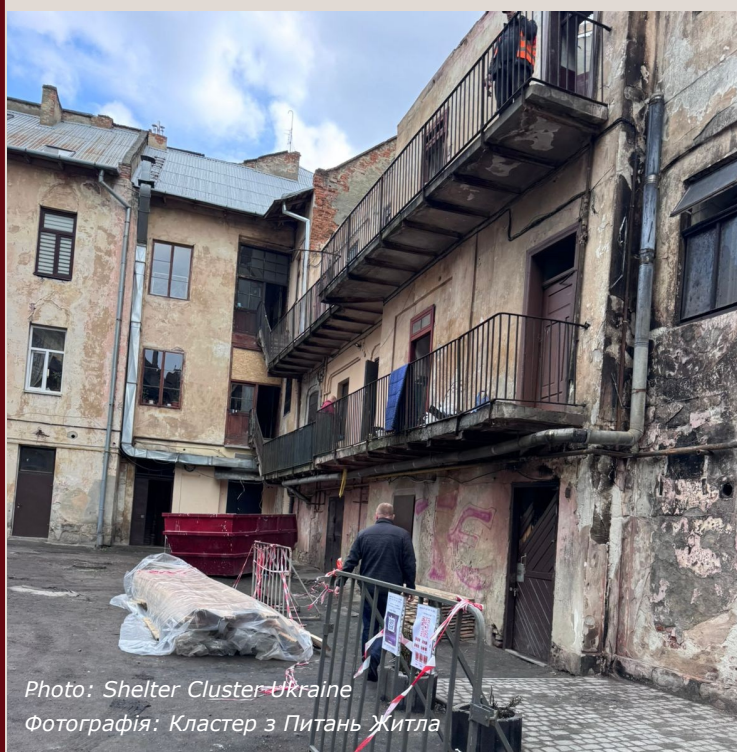
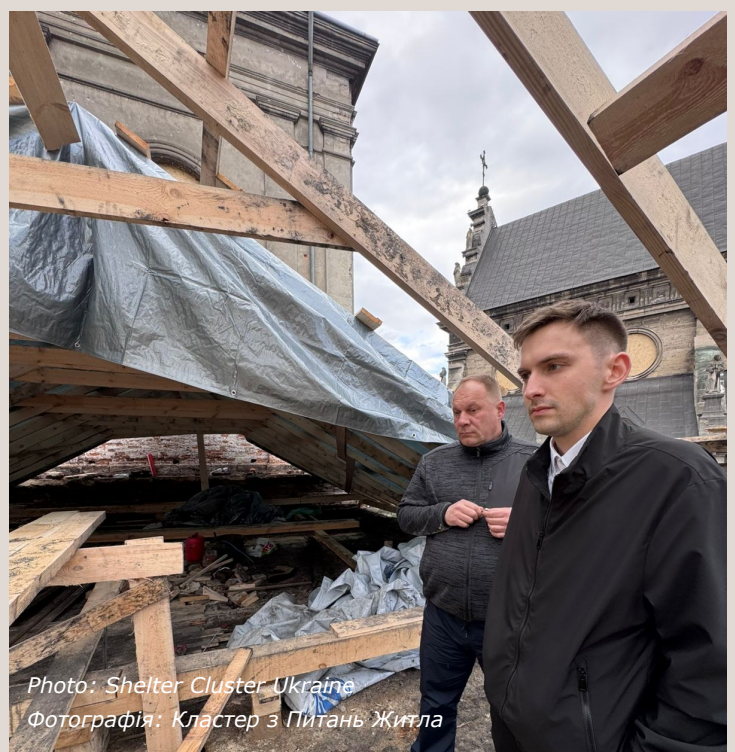
3.1. Nature and extent of damage.

- clearing the site and dismantling hazardous structural elements;
- restoring basic utility networks (electricity, water, and gas supply);
- preparing to install temporary roofing for building conservation.

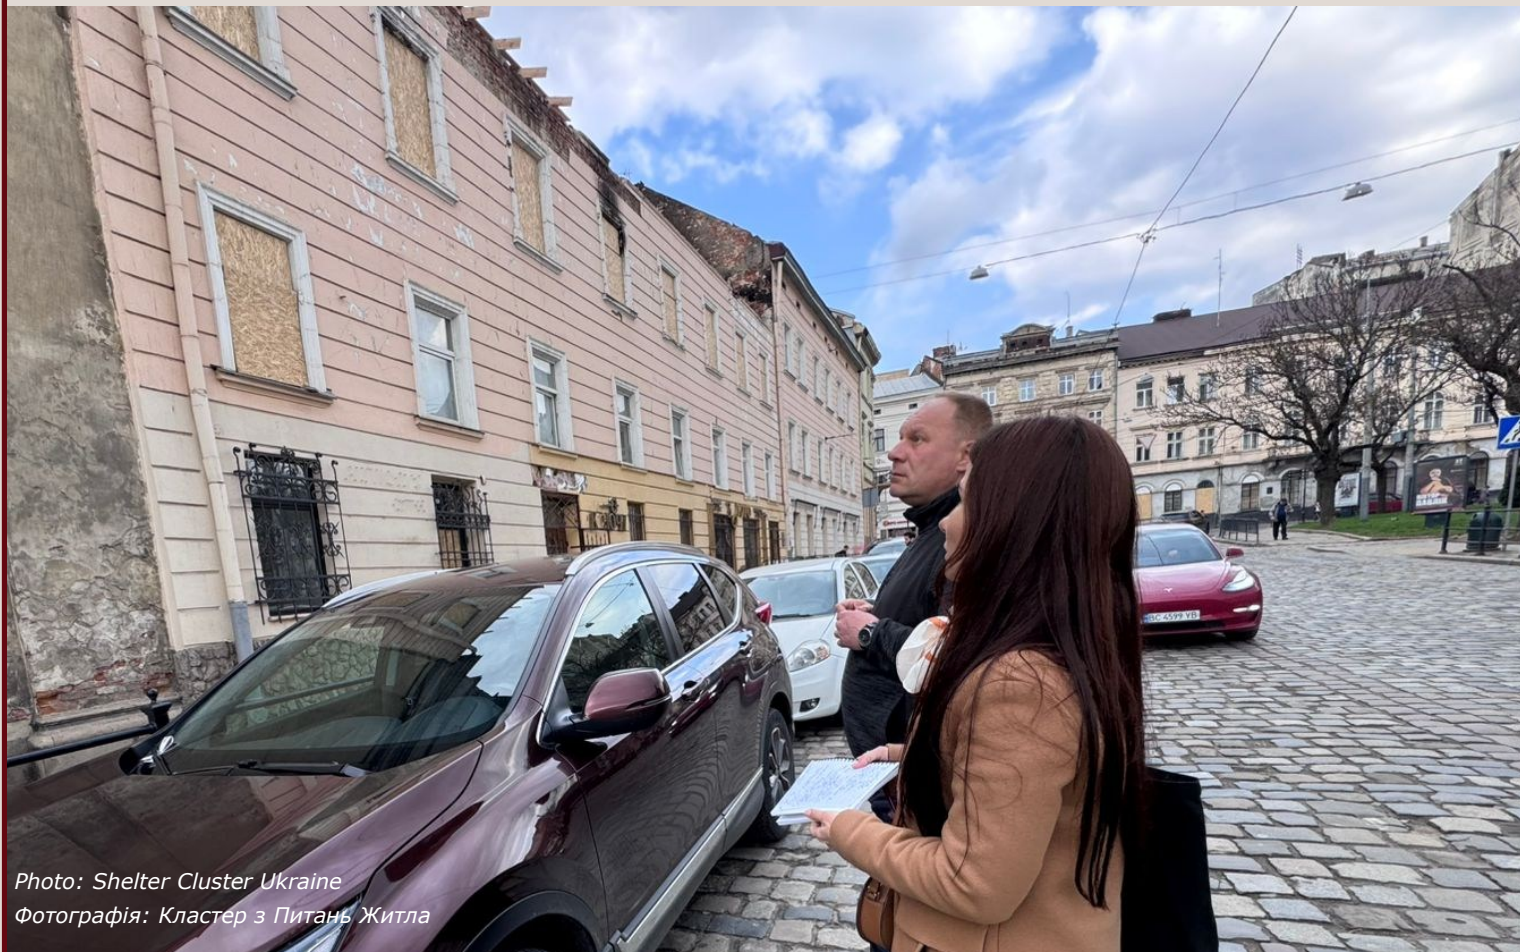
Photo: Shelter Cluster Ukraine
Фотографія: Кластер з Питань Житла

Municipal services have already begun active work to address the aftermath of the shelling:
